Zustandsbericht

Kunde :	Allane SE HCBE	Amtl. Kennzeichen :	D-G 2121E
Berichtsnummer :	000000922761-DE926		
Referenznummer:	31187724

Hyundai Tucson (NX)(12.2020->) N Line Plug-In Hybrid 4WD

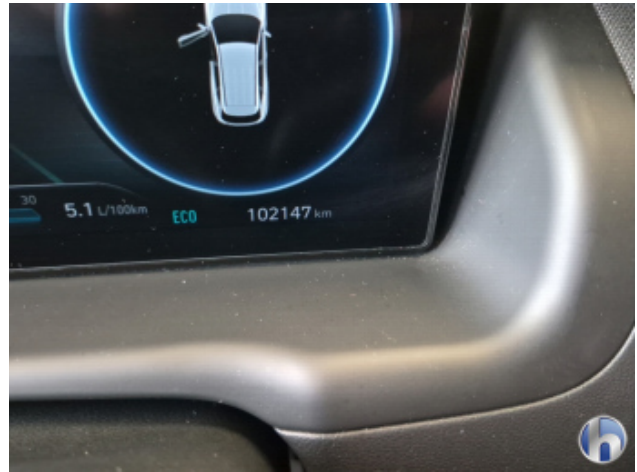
Kilometerstand

Fahrzeug-Ident.-Nr.:	TMAJB812DNJ090849	Laufleistung abgelesen:	102147 km 02.06.2026 Obere Lichtenplatzer Str. 304, 42278 Wuppertal
Erstzulassung / Baujahr:	01.06.2022 / 2022	Besichtigungsdatum/-ort:	
Fahrzeugart:	SUV	Aufbauart:	Geländewagen/Pickup
Kraftstoff:	Hybr.B/E ext. aufl.	Getriebe Art:	Automatik
Navi.-Datenträger:	Festplattenlaufwerk	Hubraum / Leistung:	1598 ccm / 132 kW (179 PS)
Antriebsart:	Allrad	Lackfarbe:	Phantom Black / MIC
Lackart:	Metallic	Türen / Sitzplätze:	5 / 5
Anzahl Schlüssel:	2	Nächste HU / AU:	08.2027 / 08.2027
Polster Art:	Leder/Alcantara	Serviceheft verfügbar:	Ja
Farbe Innenausstattung:	Schwarz	Serviceheft gepflegt:	Ja
Raucherfahrzeug:	Nein	Letzter Service km / am:	94047 / 13.11.2025
Fahrzeug fahrbereit:	Ja	Vorgelegte Fahrzeug-	
Zustand aussen:	2 - Gut	Unterlagen:	ZB I (Fzg.Schein)
		Zustand innen:	2 - Gut

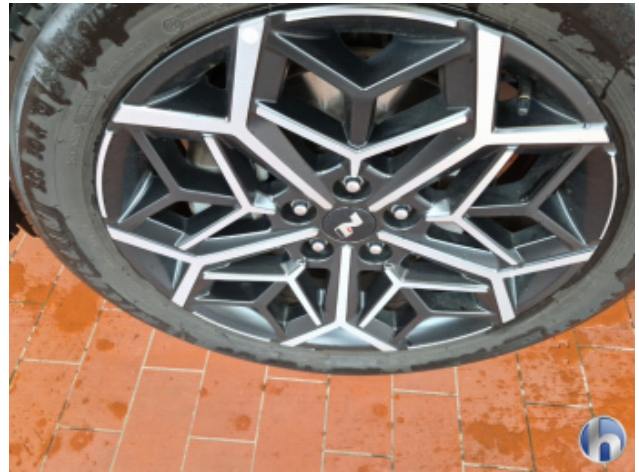
Felgen

Montierte Bereifung		
Reifenart / Felgentyp:	Sommerreifen	Aluminium original
1. Achse - links / Zust.	Michelin	235/50/R19/103V 4 mm
1. Achse - rechts / Zust.	Michelin	235/50/R19/103V 4 mm
2. Achse - links / Zust.	Michelin	235/50/R19/103V 4 mm
2. Achse - rechts / Zust.	Michelin	235/50/R19/103V 4 mm
Verkehrssicherheit:	Verkehrssicher
