Zustandsbericht / Minderwertgutachten

Auftraggeber Mobilize Financial Services, eine Marke der RCI Banque S.A., Niederlassung
Deutschland, Jagenbergstr. 1, 41468 Neuss
Besichtigung 13.03.2026

Erstzulassung	13.03.2024	Letzte Zulassung	13.03.2024
Fahrzeugart	Personenkraftwagen	Hersteller	Renault
Typ / Verkaufsbez.	Austral (07.2022->) / Austral 1.3 TCe 160 Mild-Hybrid Evolution (EU 6d)	Aufbauart	Limousine
Türen	5	Sitzplätze	5
Fahrzeug-Ident.-Nr.	VF1RHN00972187006	HSN / TSN	3333 / BPR
DAT Europa-Code®	017201580060002	DAT Marktindex	DE002 6470
Km-Stand abgelesen	10177	Nächste HU §29 StVZO	03 / 2027
Energiequelle / Kraftstoff	Hybr.Benzin/E	Zylinderanzahl	4 / Hybridantrieb
Leistung (kW)	116	Hubraum (ccm)	1332
Schadstoffklasse:	EURO6;WLTP;AP;PI/CI; M, N1 I	Antriebsart	Frontantrieb
Getriebe	Automatik /	Felgen	Leichtmetall
Farbe	Weiß / Uni / OV369	Polster / Farbe	Stoff / Grau

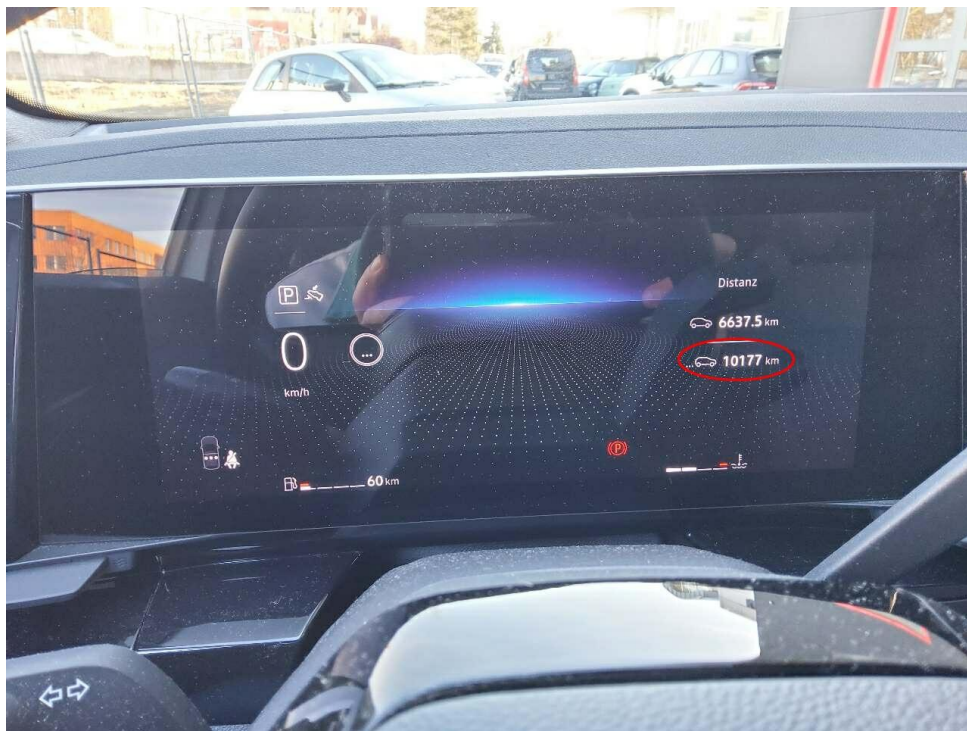
Bild 6 : Kombiinstrument (betriebsbereit) mit Kilometerstand

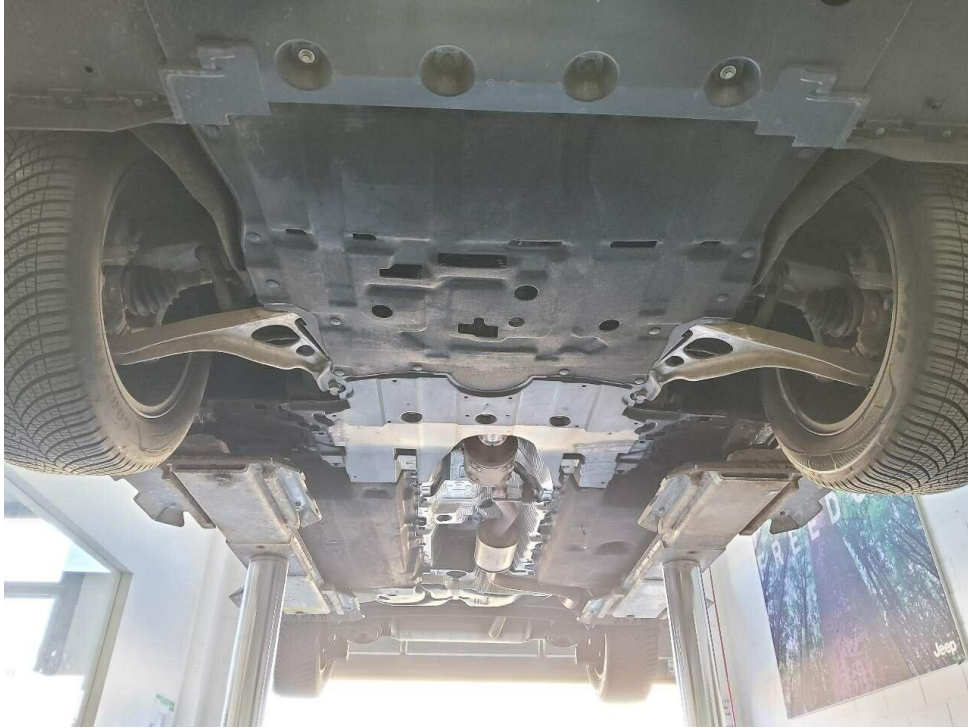
Bild 9 : Unterboden

Die vorgefundenen Besichtigungsbedingungen waren ausreichend. Das Fahrzeug / Objekt wurde von oben und auf einer Hebebühne von unten besichtigt. Im Rahmen der Fahrzeug / Objektbesichtigung wurde ein Probelauf des Motors durchgeführt.
Für die Bearbeitung des Vorganges standen folgende Unterlagen zur Verfügung: - Fz-Schein/Zul.Beschein. Teil I
2 Hauptschlüssel, 0 Nebenschlüssel vorgelegt.
