0.2.1. Handelsbezeichnung: C 200 d

LVV Nr 467212  
Hersteller Mercedes-Benz  
Model C-Class  
Variante Avantgarde Line C 200 D MHEV  
Listenpreis 48.945,00  
VIN W1KAH0DB8SF170797  
Erstzulassungsdatum 1.11.2024  
Kennzeichen K CC1573

# Zustandsbericht / Minderwertgutachten

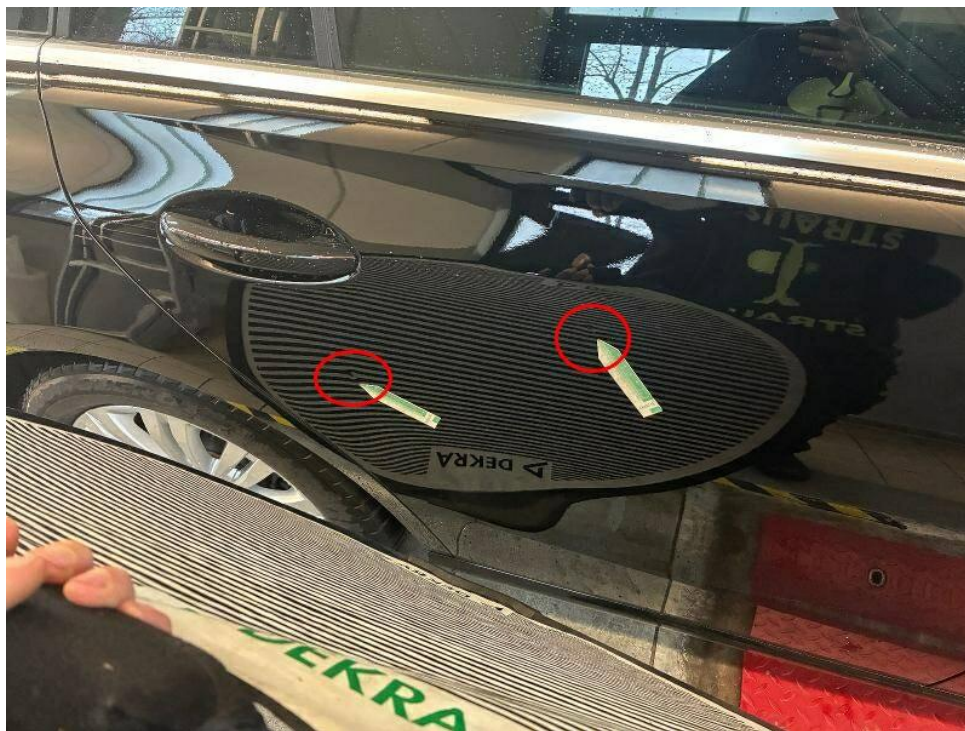
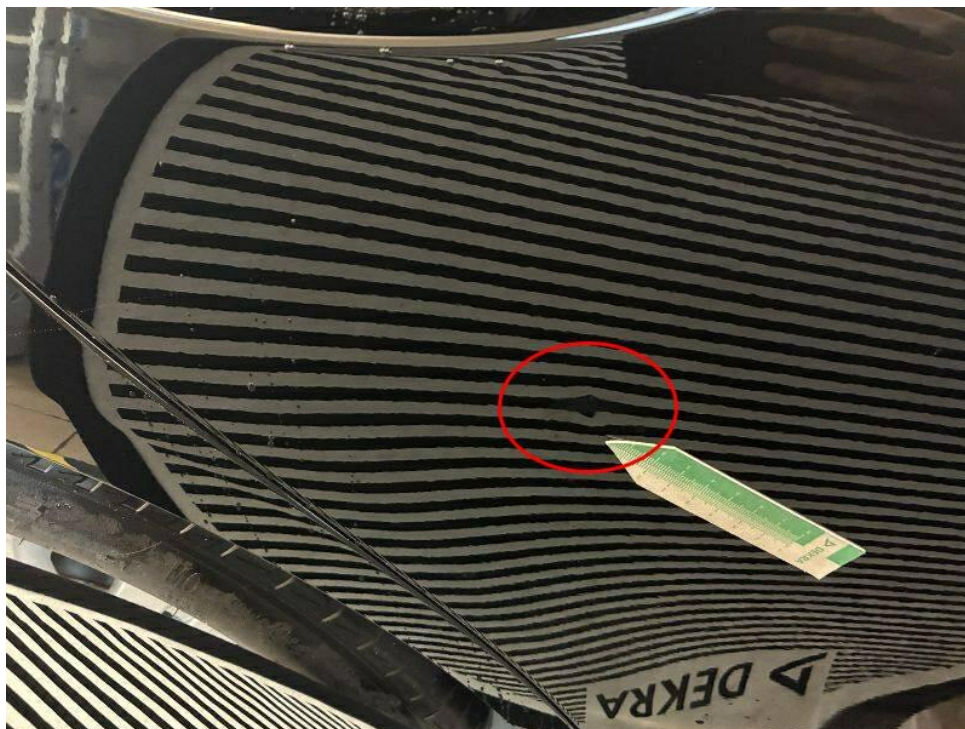
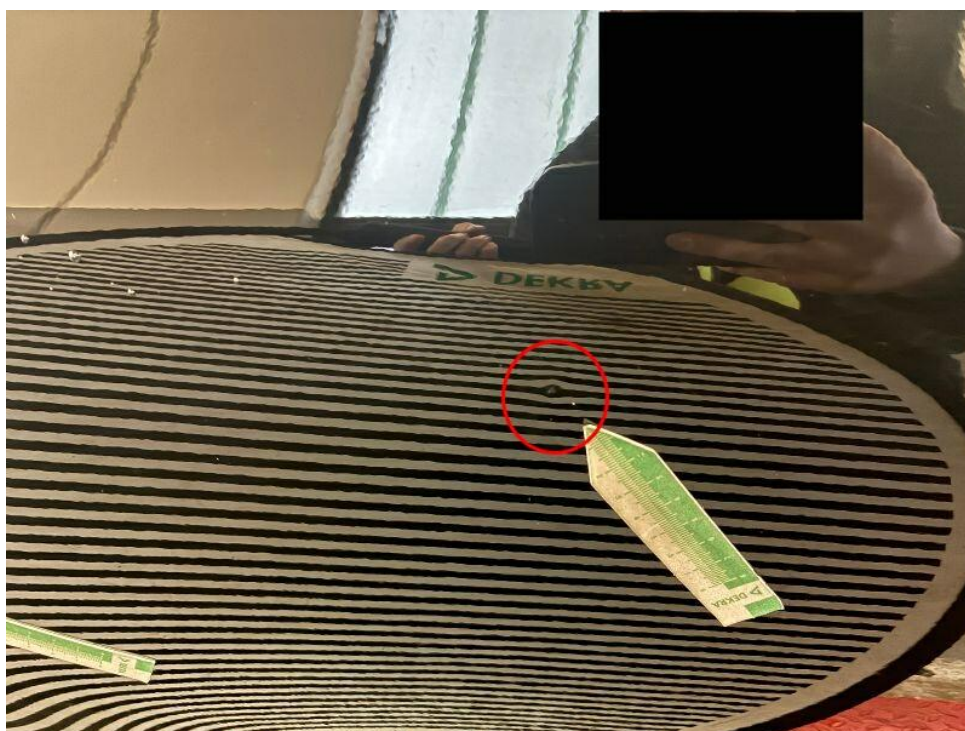
Bild 20 : Tür hinten rechts, eingedellt, drücken

Bild 21 :  
Tür hinten rechts, eingedellt, drücken

Bild 22 : Tür hinten rechts, eingedellt, drücken

1. Heckklappe, eingedellt, drücken (Bild 23)
2. Dach, eingedellt, drücken (Bild 24)
3. Tür hinten rechts, eingedellt, drücken (Bild 20, 21, 22)
4. Motorhaube, eingedellt, drücken (Bild 19)
