## Zustandsbericht

| Berichtsnummer : | 0000000926685-DE926 | | |

#### Hyundai Kona (OS)(2017->) Trend Elektro 2WD

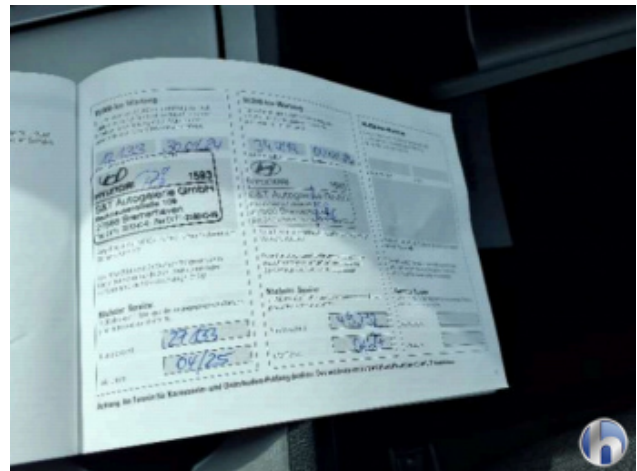
Serviceheft/Nachweis

| <b>Hinweis:</b> | *Serviceintervall nach Herstellervorgaben überzogen (12 Monate / 15.000 km) Wartung fällig.<br>Kostenerweiterung durch Verlust der Herstellergarantie möglich. |

| | Bauteil | Schaden | Rep.-Art |
|---|---|---|---|
| 1. | Wartung über 7000 km überzogen.<br>Kostenerweiterung durch Verlust der Herstellergarantie möglich. | Nicht Gepflegt | |

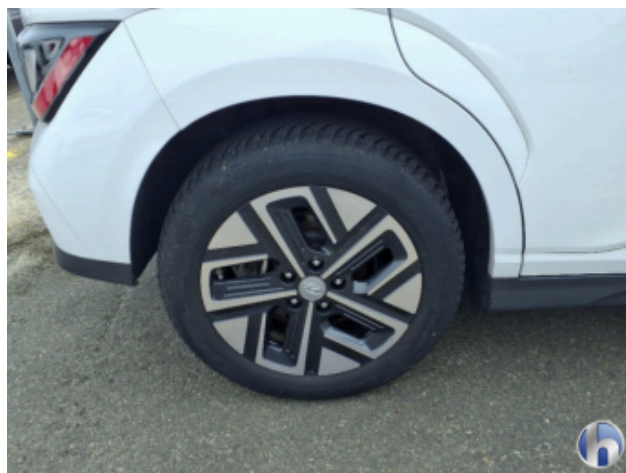
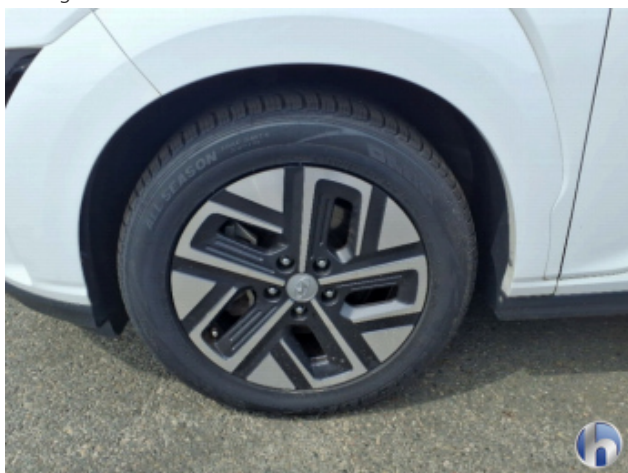
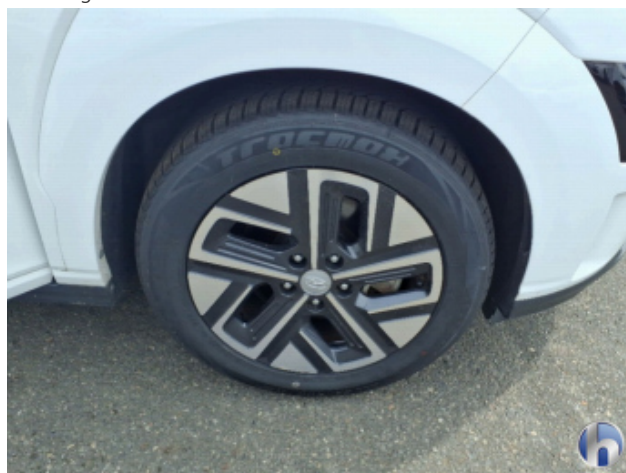
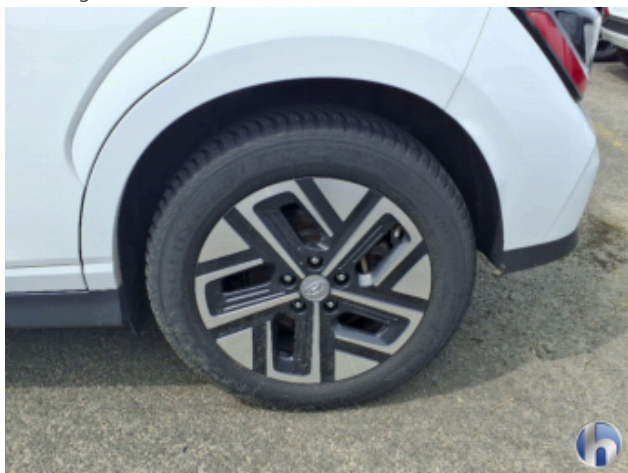
| Montierte Bereifung | | |
|---|---|---|
| 1. Achse - links / Zust. | - | -/-/- 6 mm |
| 1. Achse - rechts / Zust. | - | -/-/- 6 mm |
| 1. Achse - rechts / Zust. | - | -/-/- 5 mm |
| 2. Achse - rechts / Zust. | - | -/-/- 5 mm |
| Verkehrssicherheit: | <b>Nicht verkehrssicher</b> | |

Bereifung

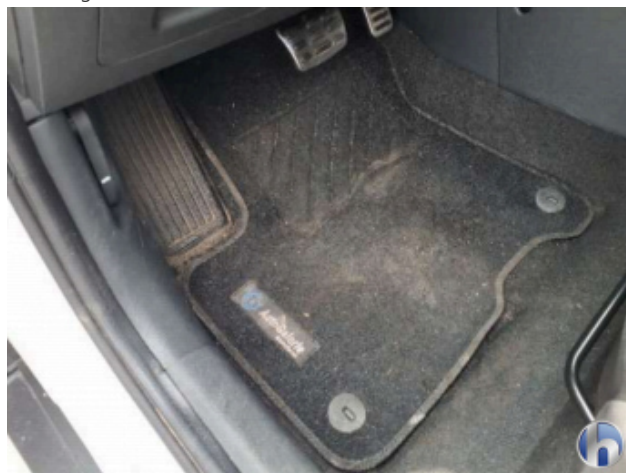
3. Innenraum  
Verschmutzt - Reinigen

| | Bauteil | Schaden | Rep.-Art |
|---|---|---|---|
| 3. | Innenraum | Verschmutzt | Reinigen |

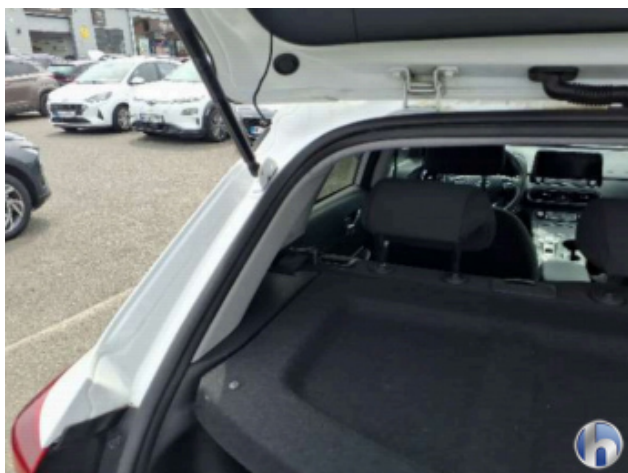
4. Halterung  
**Fehlt - Erneuern**

| | Bauteil | Schaden | Rep.-Art |
|---|---|---|---|
| 4. | Halterung | Fehlt | Erneuern |
