# Bewertungsgutachten / Rechen­daten

**Kennzeichen**      **B AP596E**      **FIN**      **TMAK381GFPJ096306**

| Typ / Verkaufsbez. | Kona (OS)(2017->) / Kona Prime / Prime-Paket Elektro 2WD | Aufbauart | Kombi |

## Bewertungsgutachten

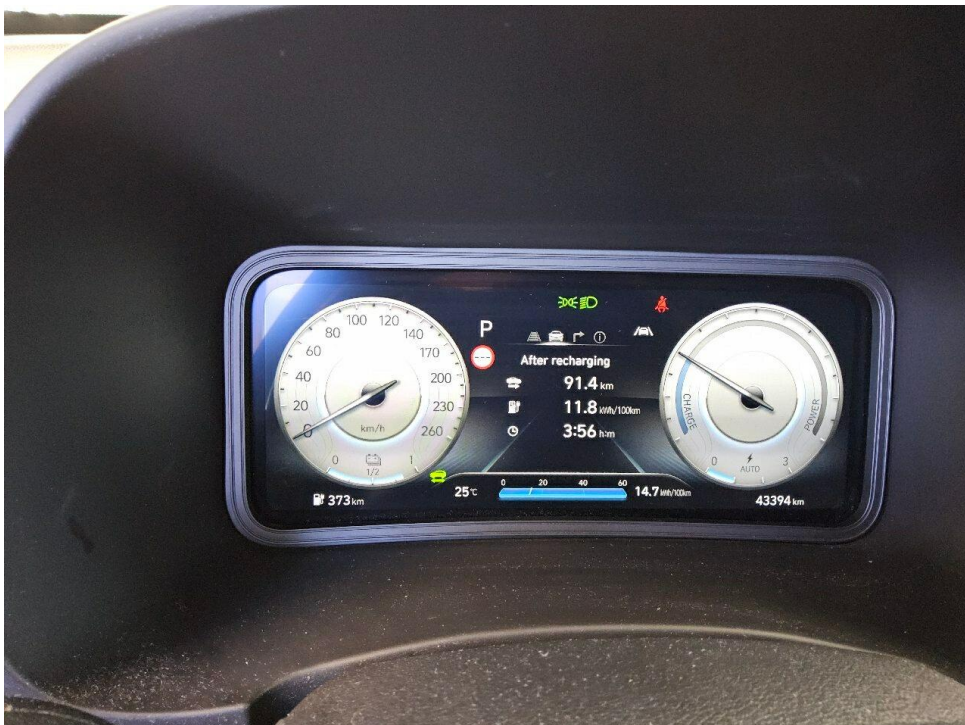
Bild 4 : Kombiinstrument (betriebsbereit) mit Km-Stand

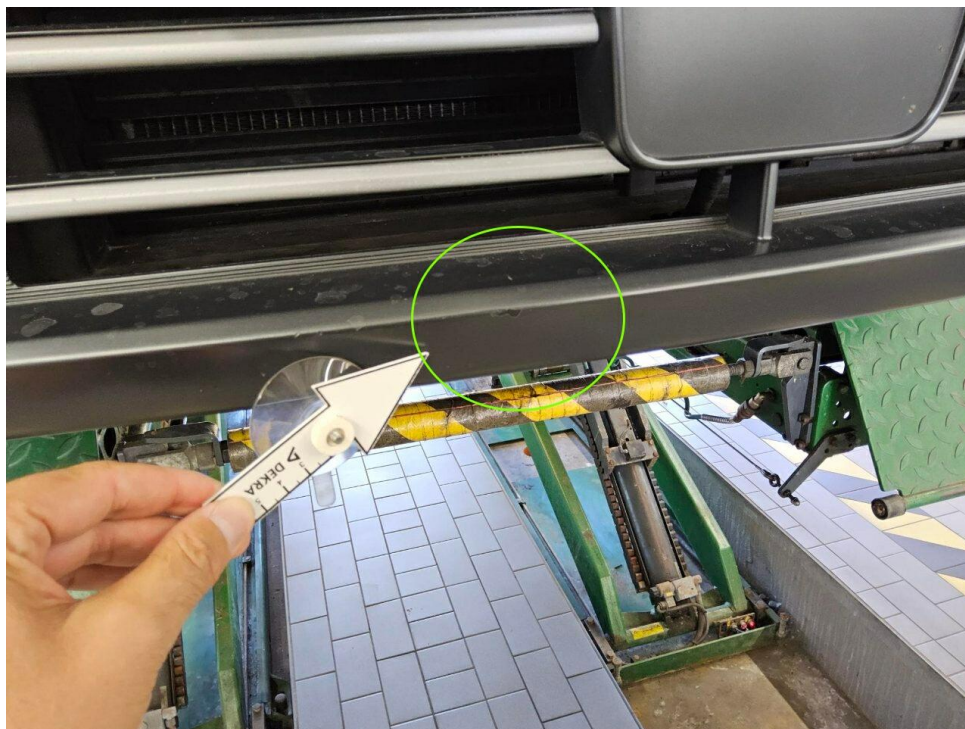
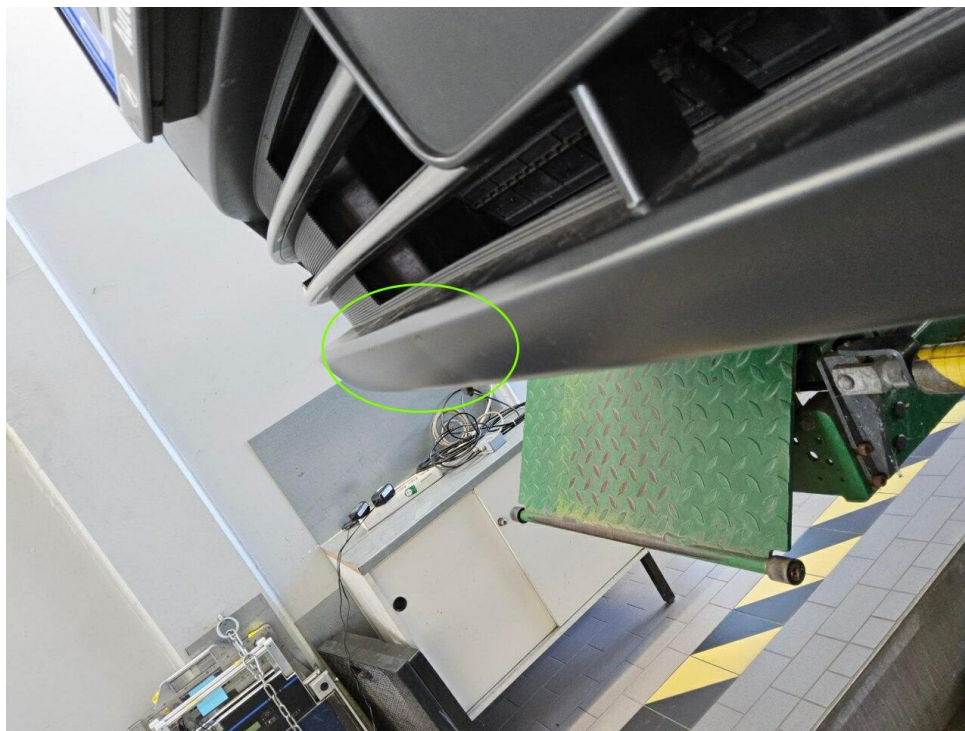
Bild 7 : Frontspoiler, verformt, instandsetzen und lackieren mit Lackaufbau

Bild 8 : Frontspoiler, verformt, instandsetzen und lackieren mit Lackaufbau

| Bezeichnung des Schadens / Rep.-Weg | Rep.Kost<br>brutto | Anrechn. | Minderwert<br>brutto |
|---|---|---|---|
| 6. Frontspoiler, verformt, instandsetzen und lackieren mit Lackaufbau (Bild 7, 8) | 129 | 54.09 | -69,78 |

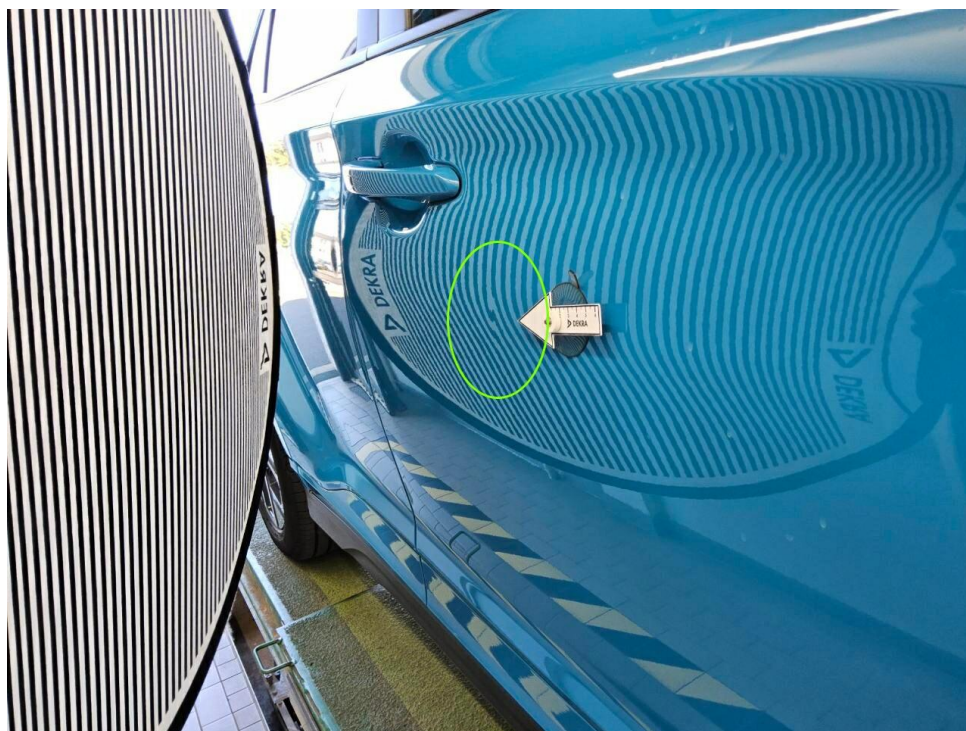
Bild 9 : Tür vorne rechts, eingedellt, drücken

| Bezeichnung des Schadens / Rep.-Weg | Rep.Kost<br>brutto | Anrechn. | Minderwert<br>brutto |
|---|---|---|---|
| 5. Tür vorne rechts, eingedellt, drücken (Bild 9) | 62 | 100 | -62,00 |

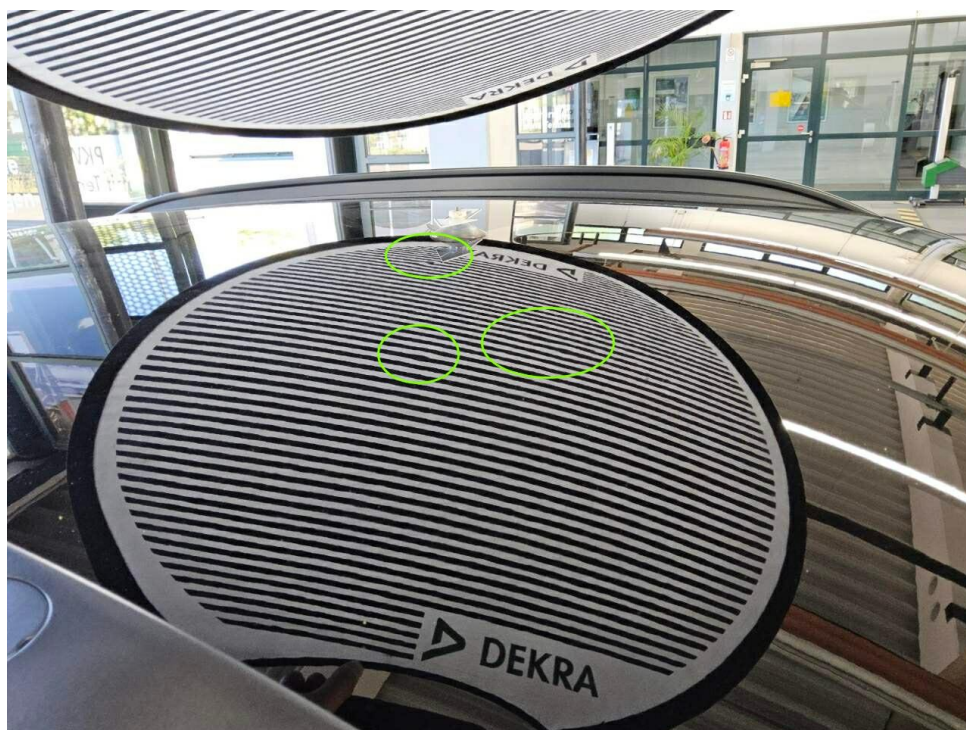
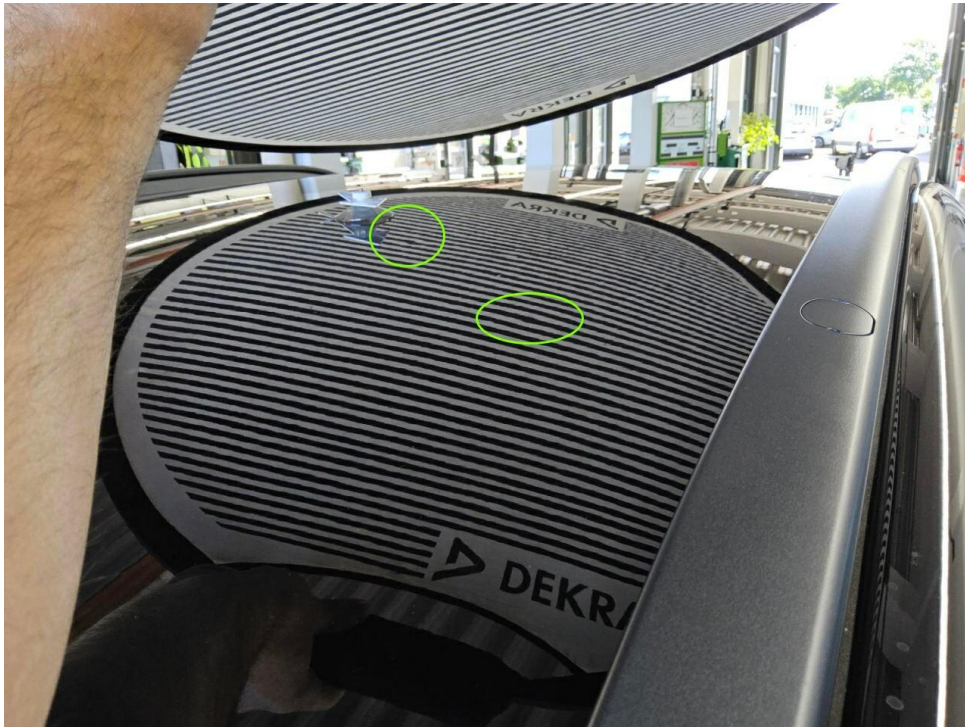
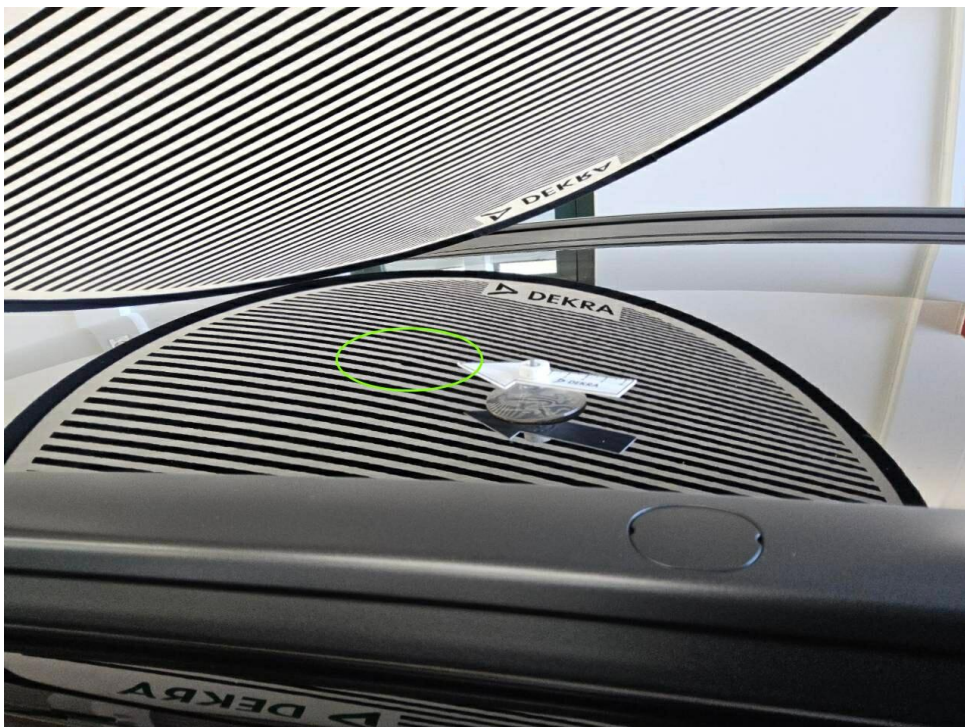
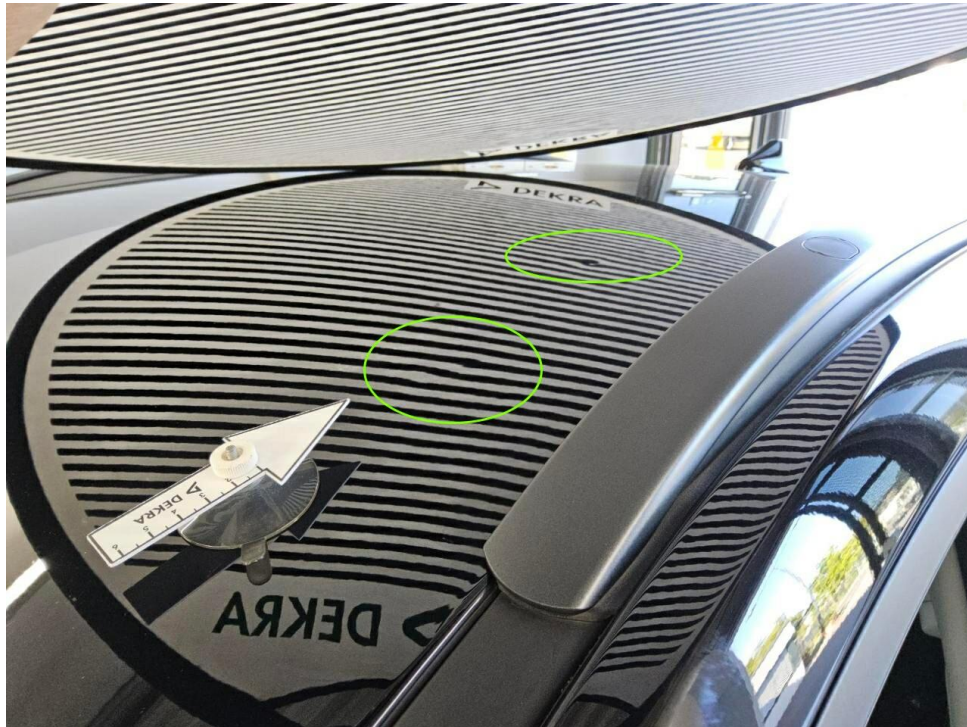
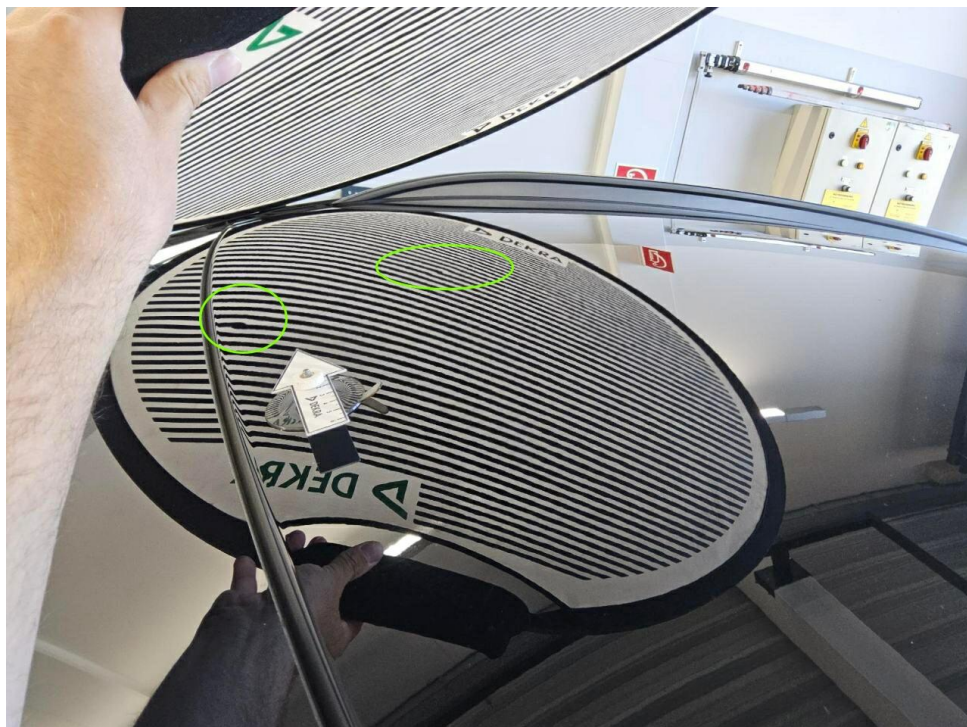
Bild 10 : Dach, mehrfach eingedellt, drücken

Bild 11 : Dach, mehrfach eingedellt, drücken

Bild 12 : Dach, mehrfach eingedellt, drücken

Bild 13 : Dach, mehrfach eingedellt, drücken

Bild 14 : Dach, mehrfach eingedellt, drücken

| Bezeichnung des Schadens / Rep.-Weg | Rep.Kost<br>brutto | Anrechn. | Minderwert<br>brutto |
|---|---|---|---|
| 4. Dach, mehrfach eingedellt, drücken (Bild 10, 11, 12, 13, 14) | 312 | 100 | -312,00 |

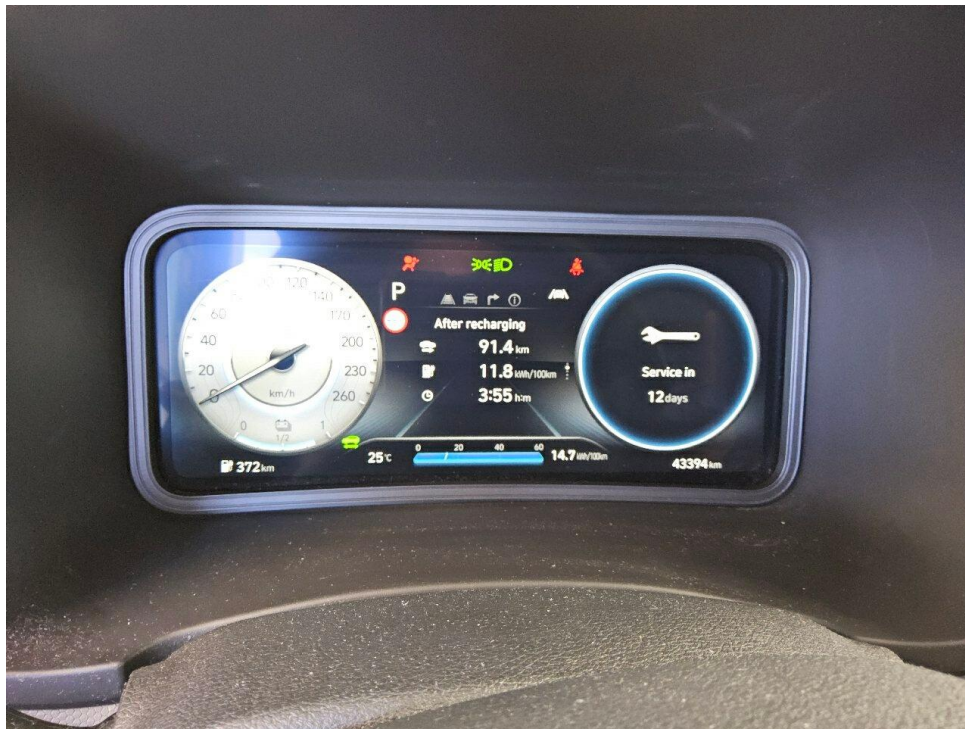
Bild 15 : Service in 12 Tagen fällig

| Bezeichnung des Schadens / Rep.-Weg | Rep.Kost<br>brutto | Anrechn. | Minderwert<br>brutto |
|---|---|---|---|
| 1. Service in 12 Tagen fällig, erneuern (Bild 15) | 450 | 100 | -450,00 |

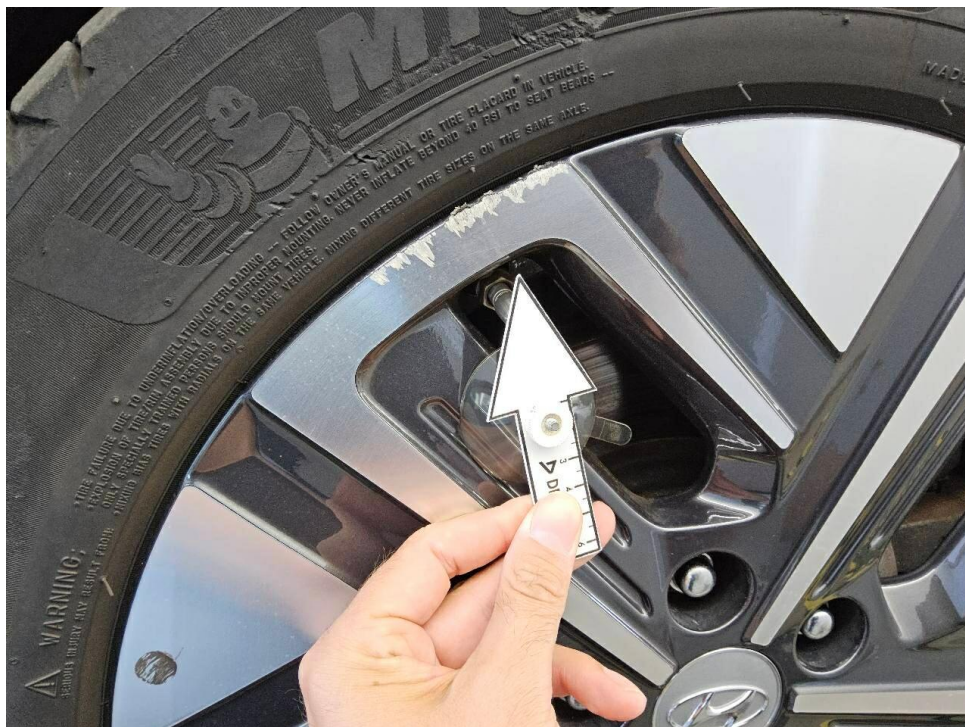
Bild 16 : Glanzgedrehte Felge vorne rechts, zerkratzt

| Bezeichnung des Schadens / Rep.-Weg | Rep.Kost<br>brutto | Anrechn. | Minderwert<br>brutto |
|---|---|---|---|
| 2. Glanzgedrehte Felge vorne rechts, zerkratzt, erneuern (Bild 16) | 836 | 100 | -836,00 |

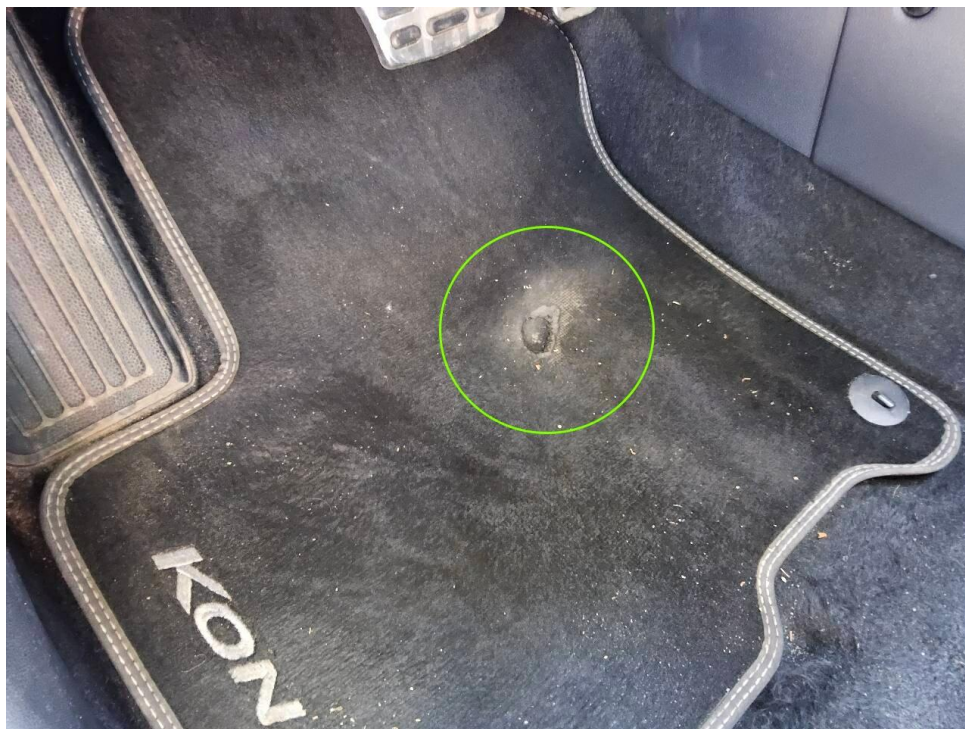
Bild 17 : Fußmatte vorn links, verschlissen

| Bezeichnung des Schadens / Rep.-Weg | Rep.Kost<br>brutto | Anrechn. | Minderwert<br>brutto |
|---|---|---|---|
| 3. Fußmatte vorn links, verschlissen, erneuern (Bild 17) | 15 | 54.09 | -8,11 |
