# Zustandsbericht

Protokollnummer: 46521859  
Auftrags-Nr / Referenz: 50159423\_1  
Besichtigungsdatum: 16.06.2026

| Hersteller / Modell | Mercedes-Benz GLA 200 7G-DCT Entry | | |

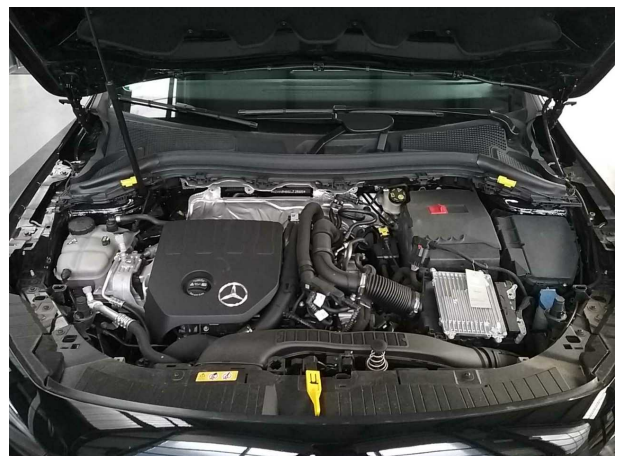
**Abbildung 6:** Motorraum

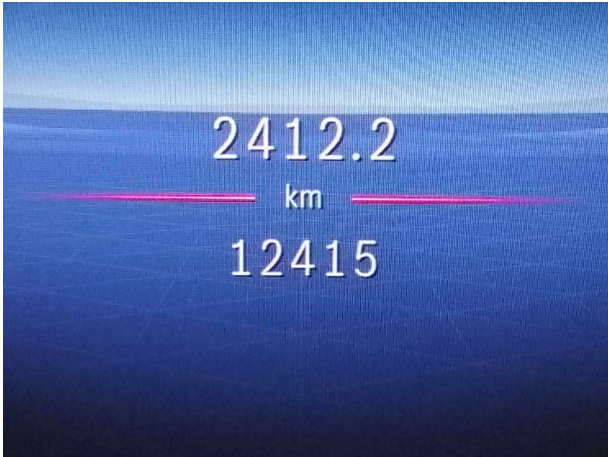
| Erstzulassung | 06.12.2024 | Laufleistung (abgelesen) | 12.415 km |

Abbildung 10: Laufleistung

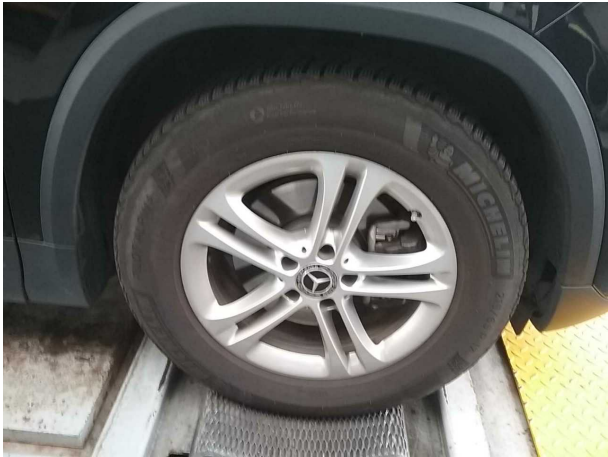
| Achse | Reifengröße | Reifentyp | Hersteller | Profiltiefe | Verkehrstauglichkeit |
|---|---|---|---|---|---|
| 1 | 215/65 R17 99H | Winterreifen auf Leichtmetall | Michelin | 6mm / 6mm | i.O. |
| 2 | 215/65 R17 99H | Winterreifen auf Leichtmetall | Michelin | 7mm / 7mm | i.O. |

Abbildung 14: Montierte Bereifung

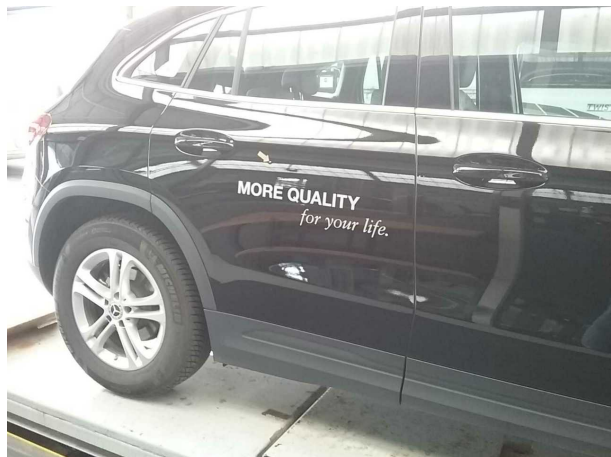
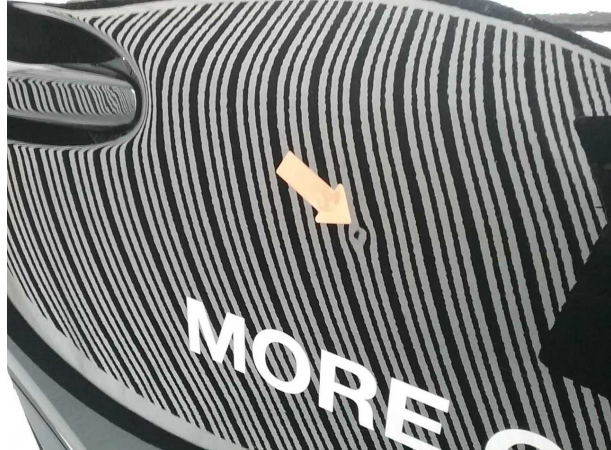
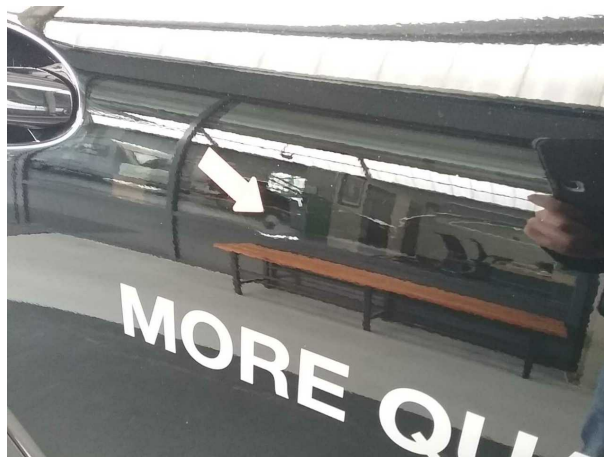
| Nr. | Bauteilgruppe | Beschreibung |
|---|---|---|
| 1 | Tür hinten rechts | Tür - Delle(n) - sanft instandsetzen |

**Beschädigung #1:** Tür hinten rechts: Tür - Delle(n) - sanft instandsetzen

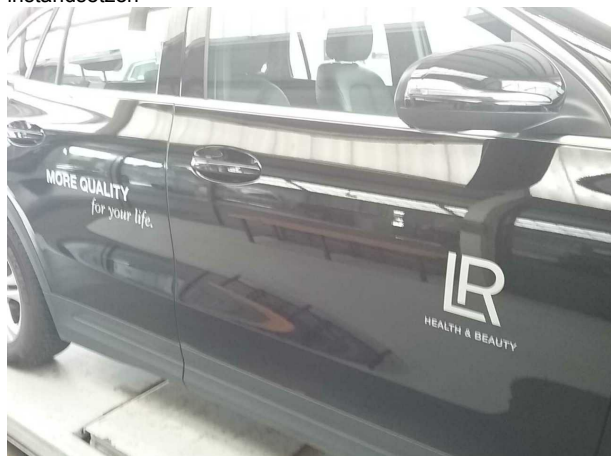
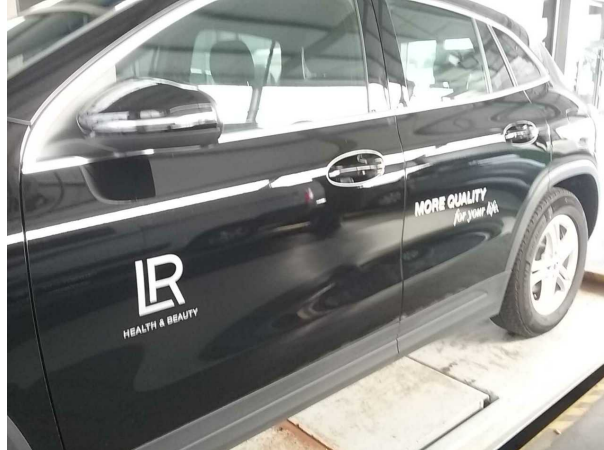
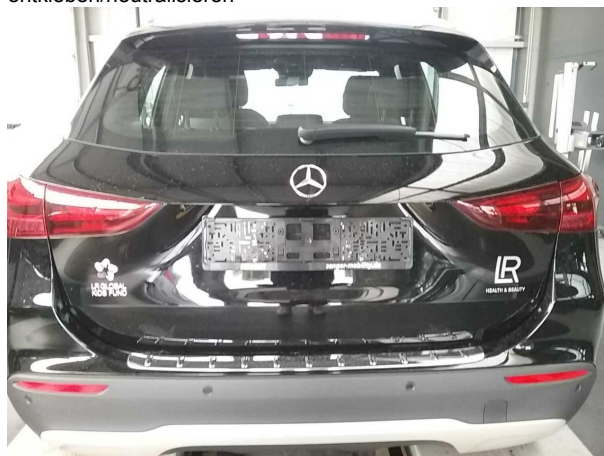
| Nr. | Bauteilgruppe | Beschreibung |
|---|---|---|
| 2 | Sonstiges | Fahrzeug - beklebt/ beschriftet - entkleben/neutralisieren |

**Beschädigung #2:** Sonstiges: Fahrzeug - beklebt/ beschriftet - entkleben/neutralisieren
