Fahrzeugbeschreibung

Fahrzeug: KIA EV6 77,4 kWh 239 kW Allradantrieb Sports Utility Vehicle 5-türig 0 ccm 325 PS / 239 KW Elektrisch Automatik

Unfall-/Schadenspiegel

Wartungsreport

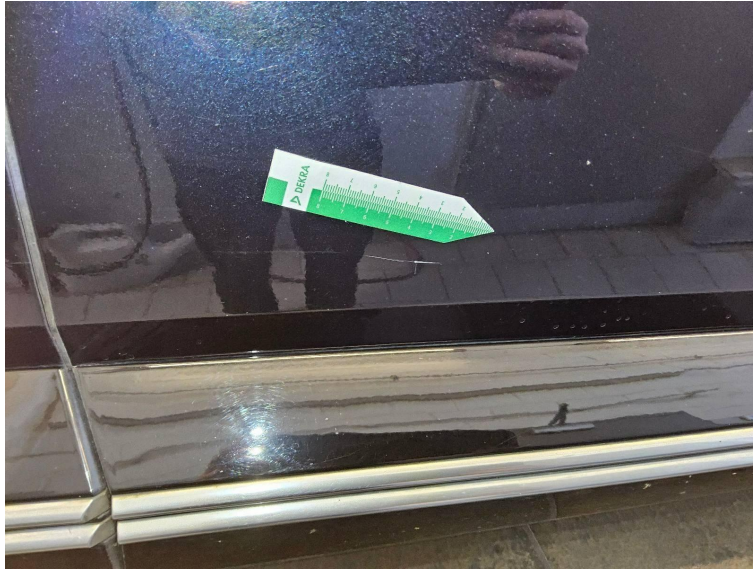
Bild 2:

1. Tür hinten links - Lackierung	zerkratzt				Gebrauchsspur	0
2. Heckklappe - Lackierung unterhalb	zerkratzt				Gebrauchsspur	0
3. Tür vorne rechts - Lackierung (Bild 2)	zerkratzt				lackieren mit Lackaufbau	150

Lage: Außen
Bereich: Tür vorne rechts
Teil: Lackierung
Schadenart: zerkratzt
Schadentyp:
Bemerkungen:

Technischer Einfluss:
Optischer Einfluss:
Maßnahme: lackieren mit Lackaufbau

Minderwerte (EUR) ohne MwSt.: 150

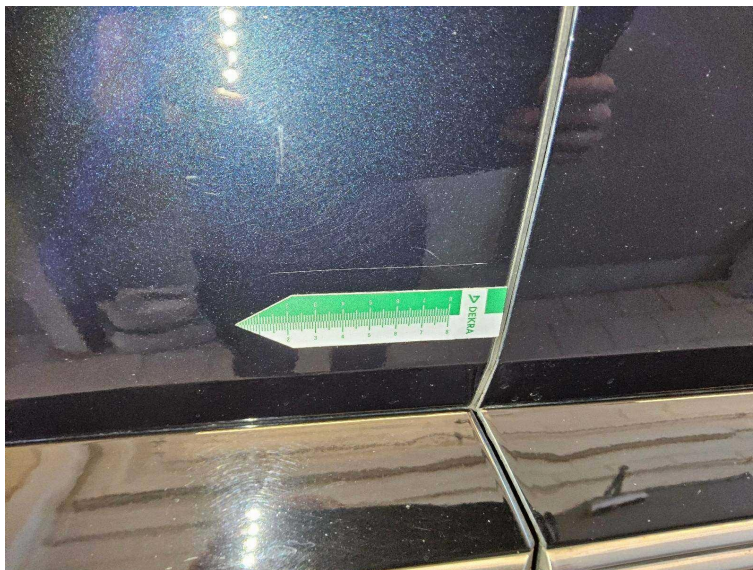
Bild 3:

4. Tür hinten rechts - Lackierung (Bild 3)	zerkratzt				lackieren mit Lackaufbau	150
5. Dach (Bild 6)	mehrfach eingedellt				drücken	150
6. Seitenteil hinten rechts - Lackierung (Bild 4, 5)	zerkratzt				lackieren mit Lackaufbau	150

Lage: Außen
Bereich: Tür hinten rechts
Teil: Lackierung
Schadenart: zerkratzt
Schadentyp:
Bemerkungen:

Technischer Einfluss:
Optischer Einfluss:
Maßnahme: lackieren mit Lackaufbau

Minderwerte (EUR) ohne MwSt.: 150

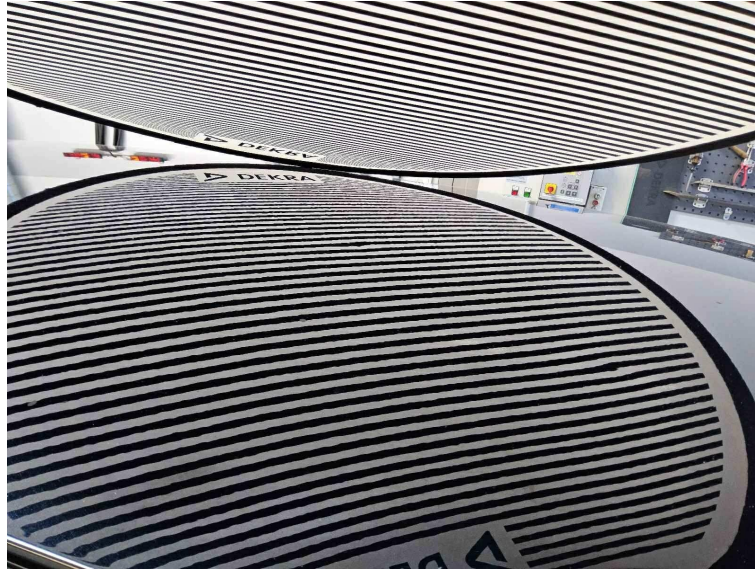
Bild 6:

Lage: Außen
Bereich: Dach
Teil:
Schadenart: mehrfach eingedellt
Schadentyp:
Bemerkungen:

Technischer Einfluss:
Optischer Einfluss:
Maßnahme: drücken
Minderwerte (EUR) ohne MwSt.: 150

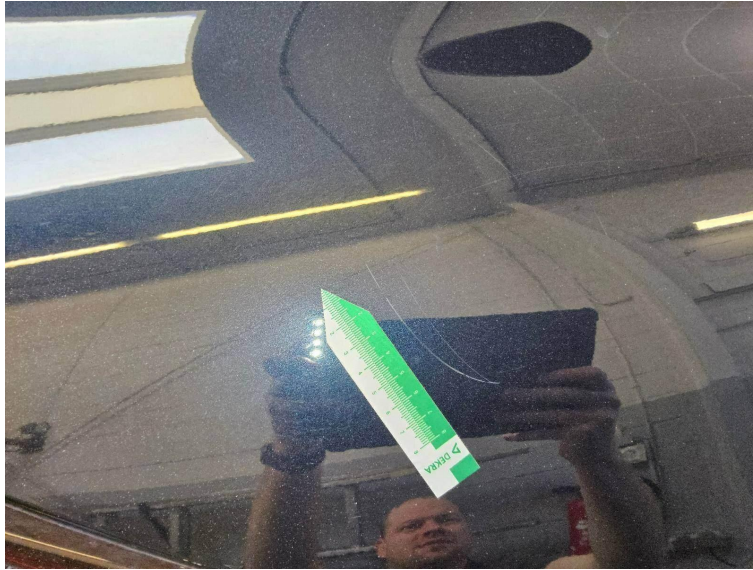
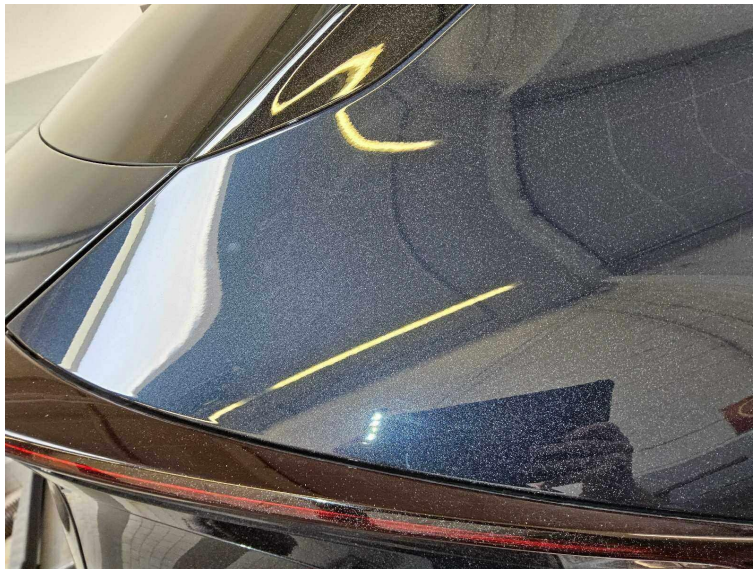
Bild 5:

Lage: Außen
Bereich: Seitenteil hinten rechts
Teil: Lackierung
Schadenart: zerkratzt
Schadentyp:
Bemerkungen:

Technischer Einfluss:
Optischer Einfluss:
Maßnahme: lackieren mit Lackaufbau
Minderwerte (EUR) ohne MwSt.: 150

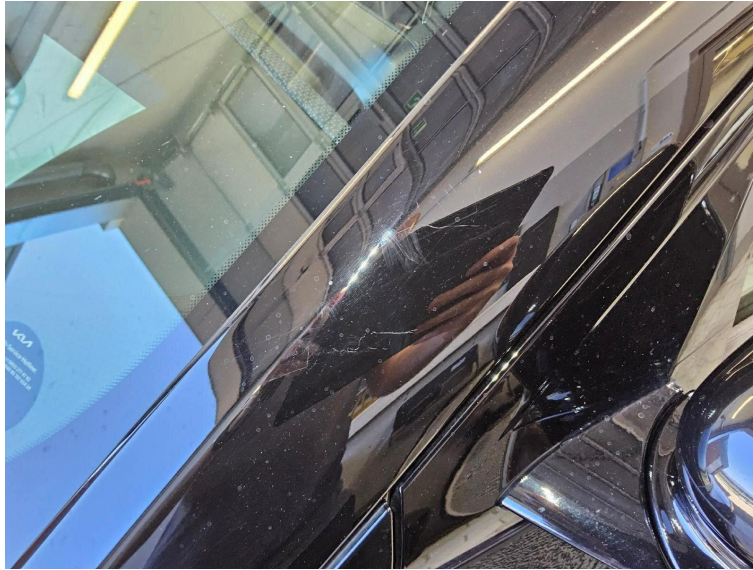
Bild 1:

7. Stoßfänger hinten - Lackierung	Umweltschaden				Gebrauchsspur	0
8. Dachrahmen links - Lackierung (Bild 1)	zerkratzt				smart repair	90
9. 1x Felge (Winter) (Bild 7)	verschrammt				smart repair	90

Lage: Außen
Bereich: Dachrahmen links
Teil: Lackierung
Schadenart: zerkratzt
Schadentyp:
Bemerkungen:

Technischer Einfluss:
Optischer Einfluss:
Maßnahme: smart repair

Minderwerte (EUR) ohne MwSt.: 90

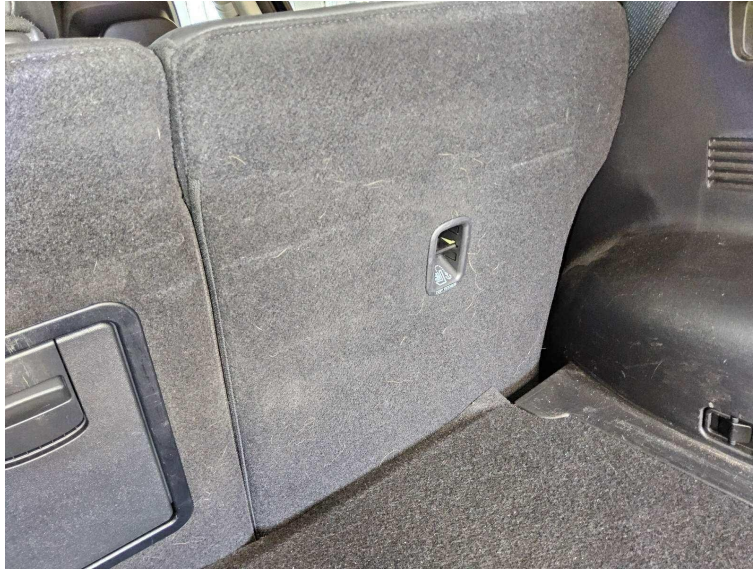
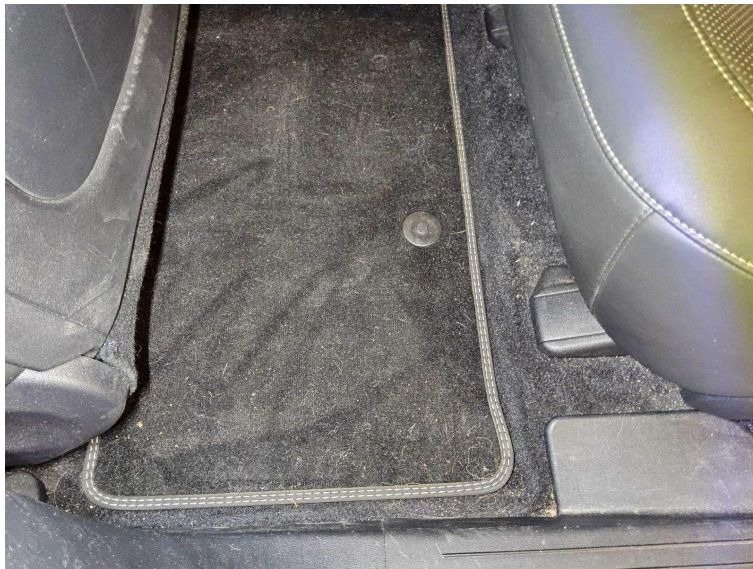
Bild 9:

10. 2x Reifen (Winter)	verschlissen				keine Maßnahme	0
Innenraum						
1. Innenraum (Bild 8, 9)	verschmutzt				reinigen	80
Technischer Zustand						
1. Bremse hinten - Scheiben	verschlissen				keine Maßnahme	0
Fehlteile

Lage: Innen
Bereich: Innenraum
Teil:
Schadenart: verschmutzt
Schadentyp:
Bemerkungen:

Technischer Einfluss:
Optischer Einfluss:
Maßnahme: reinigen
Minderwerte (EUR) ohne MwSt.: 80

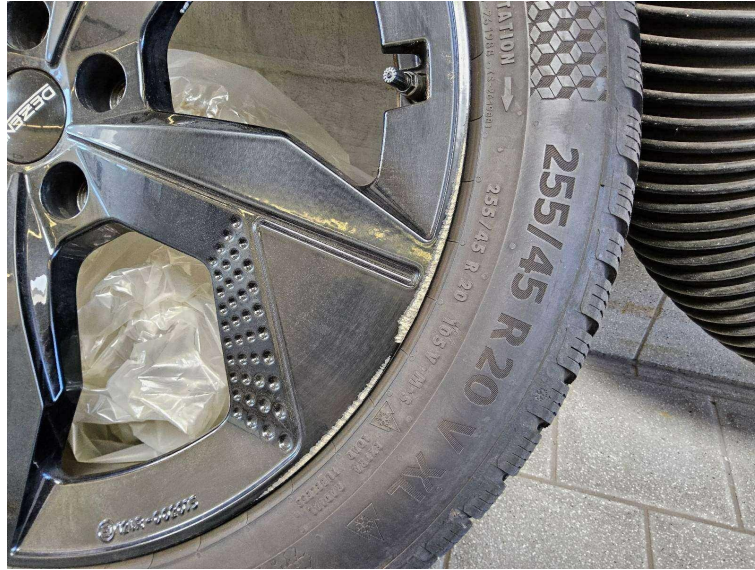
Bild 7:

Lage: Außen
Bereich: 1x Felge (Winter)
Teil:
Schadenart: verschrammt
Schadentyp:
Bemerkungen:

Technischer Einfluss:
Optischer Einfluss:
Maßnahme: smart repair
Minderwerte (EUR) ohne MwSt.: 90
