# Zustandsbericht / Minderwertgutachten

| Typ / Verkaufsbez. | C5 Aircross BlueHDI 130<br>S&S EAT8 MAX | Aufbauart | Geländewagen |
| Fahrzeug-Ident.-Nr. | VR7ACYHZ4SL022935 | HSN / TSN | 2525 / AAF |

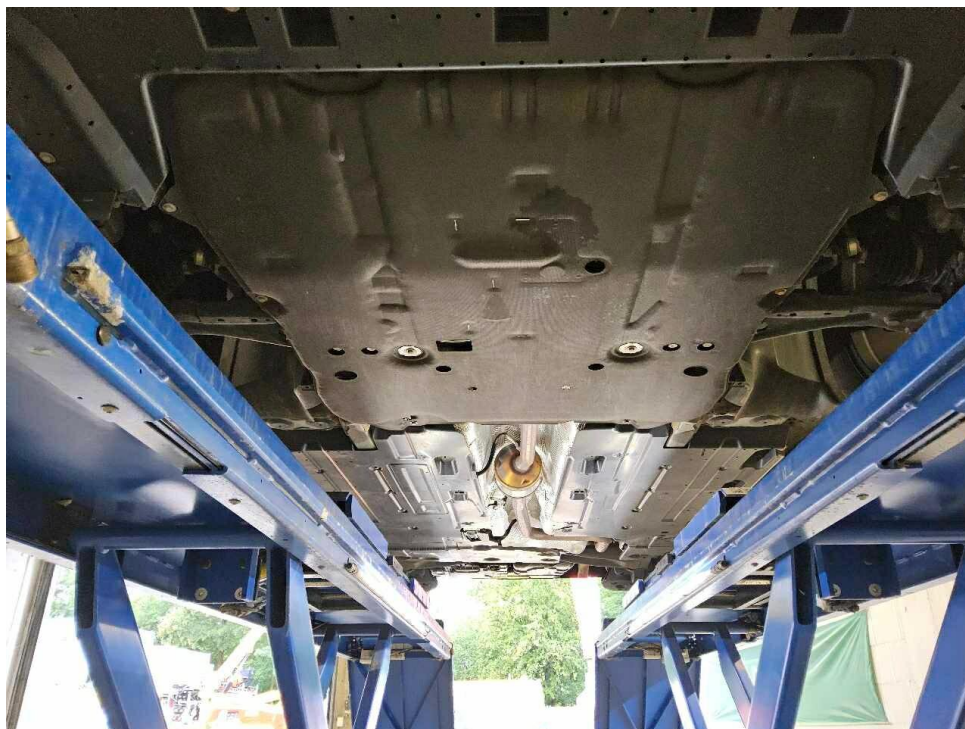
Bild 5 : Fahrzeugunterseite

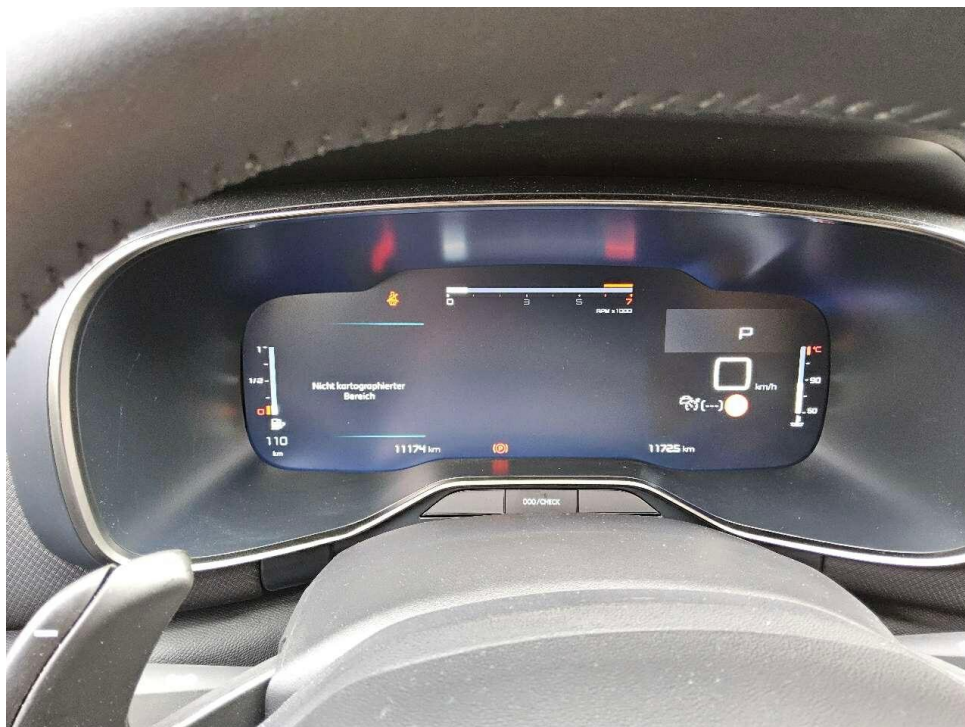
Bild 6 : Kombiinstrument (betriebsbereit) mit Km-Stand

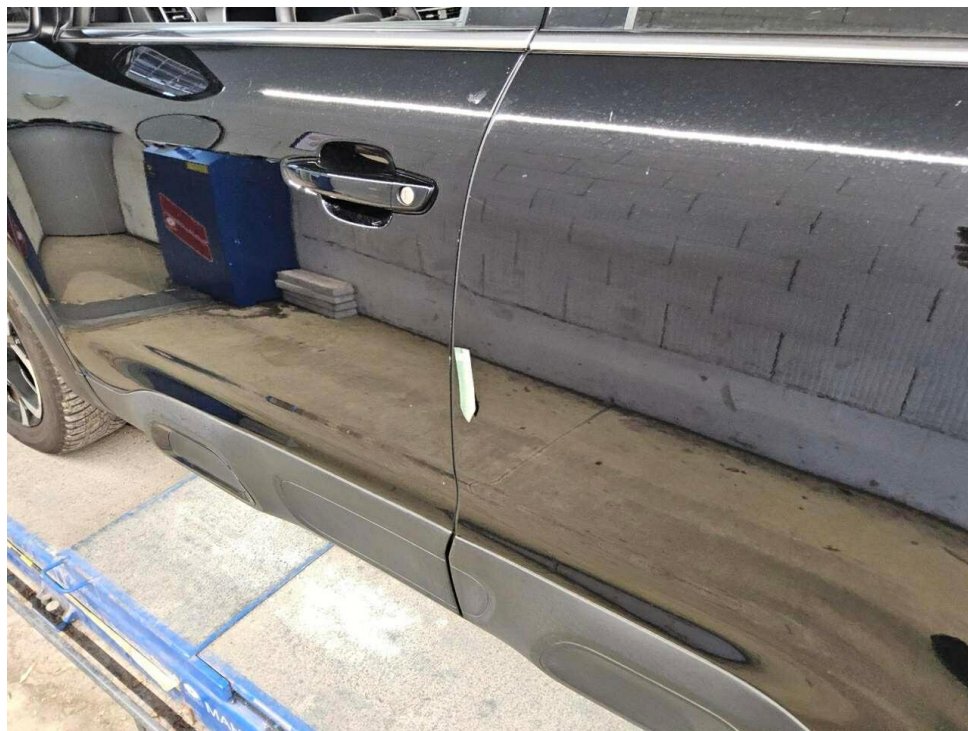
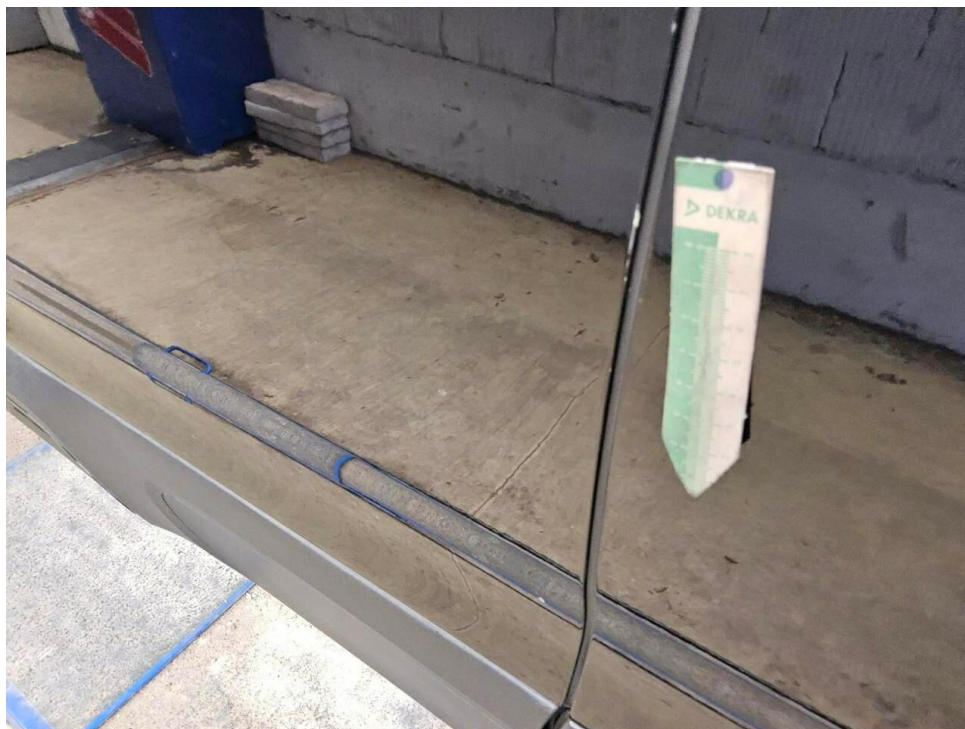
Bild 14 : Tür vorne links Türkante, zerkratzt, Gebrauchsspur

Bild 15 : Tür vorne links Türkante, zerkratzt, Gebrauchsspur

Motorhaube Lackierung, Steinschlag,  
Gebrauchsspur (Bild 20, 21)  
Tür vorne rechts Lackierung, zerkratzt,  
Gebrauchsspur (Bild 18, 19)  
Tür hinten links Lackierung, zerkratzt,  
Gebrauchsspur (Bild 16, 17)  
Tür vorne links Türkante, zerkratzt,  
Gebrauchsspur (Bild 14, 15)

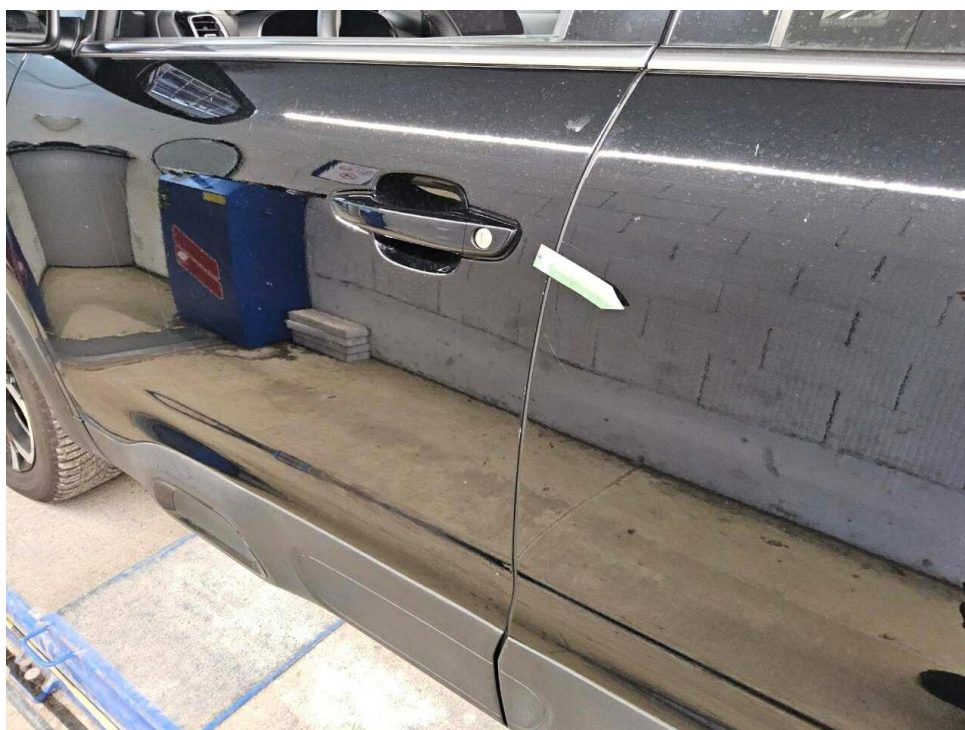
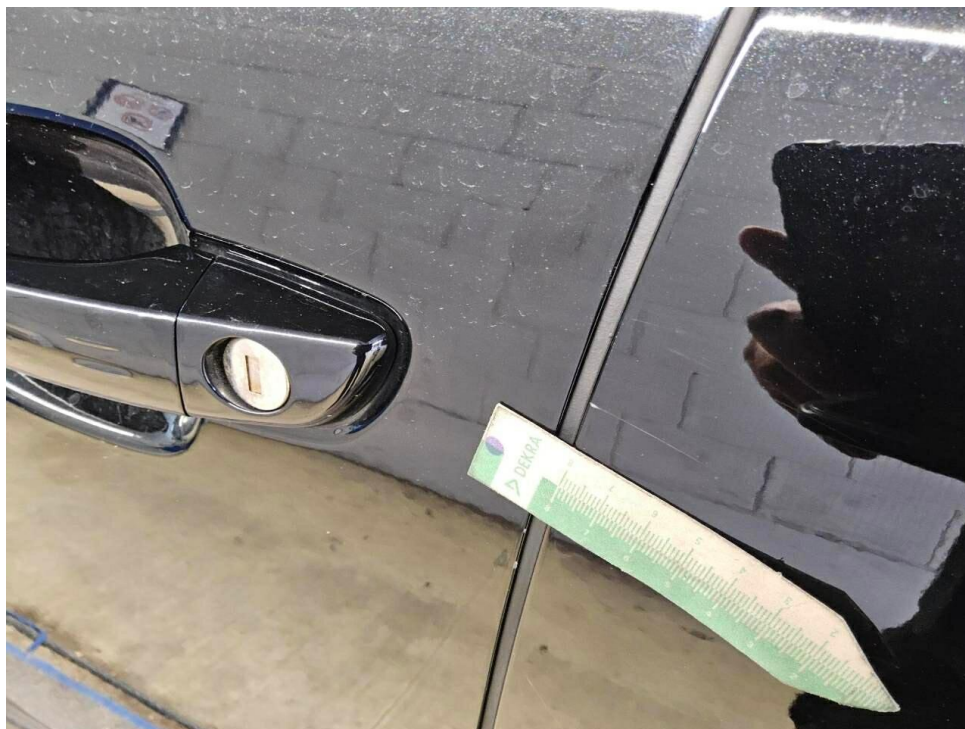
Bild 16 : Tür hinten links Lackierung, zerkratzt, Gebrauchsspur

Bild 17 : Tür hinten links Lackierung, zerkratzt, Gebrauchsspur

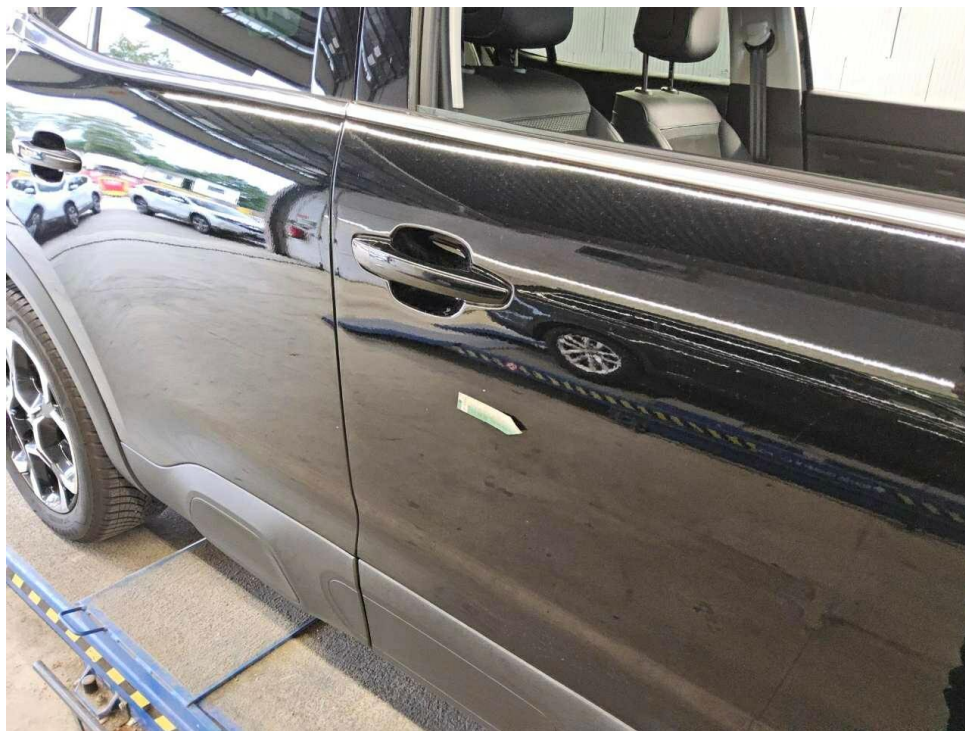
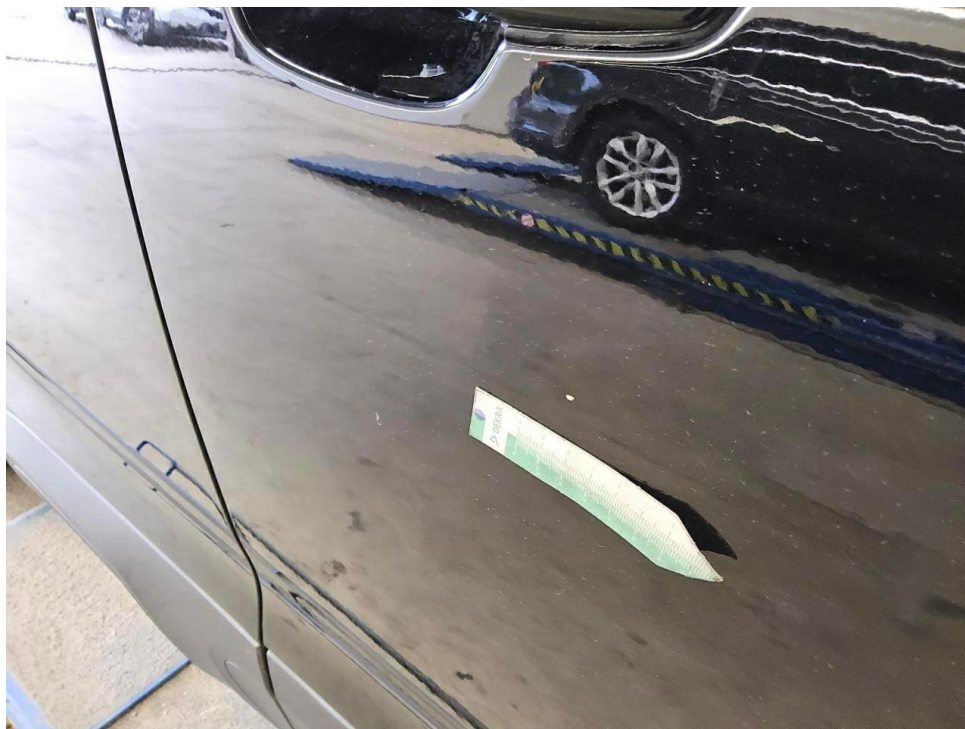
Bild 18 : Tür vorne rechts Lackierung, zerkratzt, Gebrauchsspur

Bild 19 : Tür vorne rechts Lackierung, zerkratzt, Gebrauchsspur

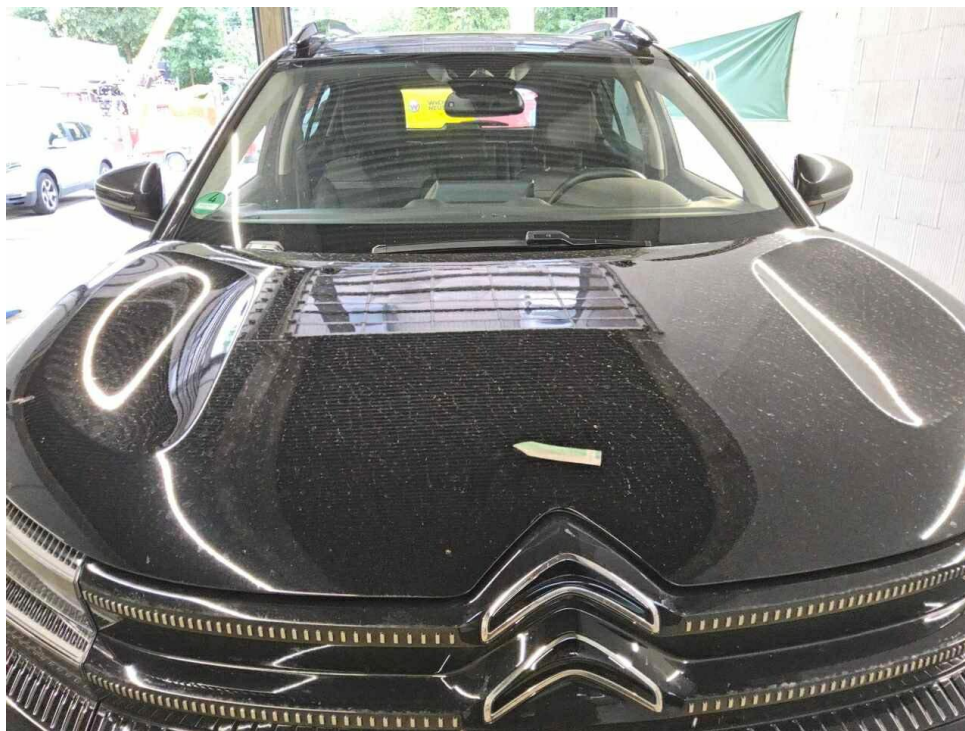
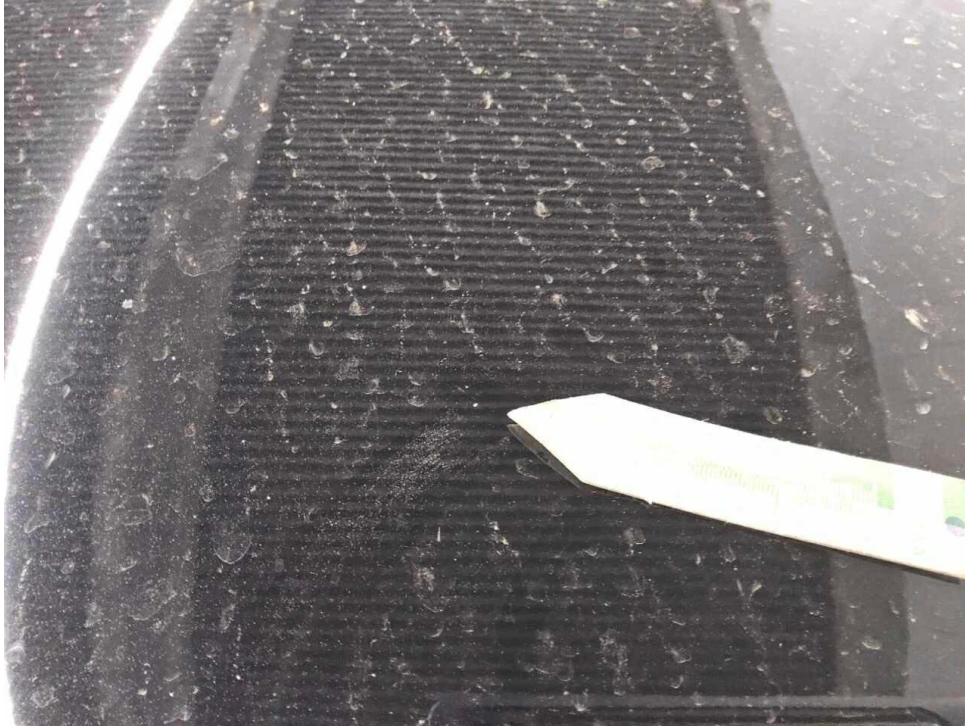
Bild 20 : Motorhaube Lackierung, Steinschlag, Gebrauchsspur

Bild 21 : Motorhaube Lackierung, Steinschlag, Gebrauchsspur
