## Zustandsbericht

| Berichtsnummer : | 0000000930328-DE926 | | |

#### Kia Sportage (NQ5)(2021->) Plug-in Hybrid 4WD

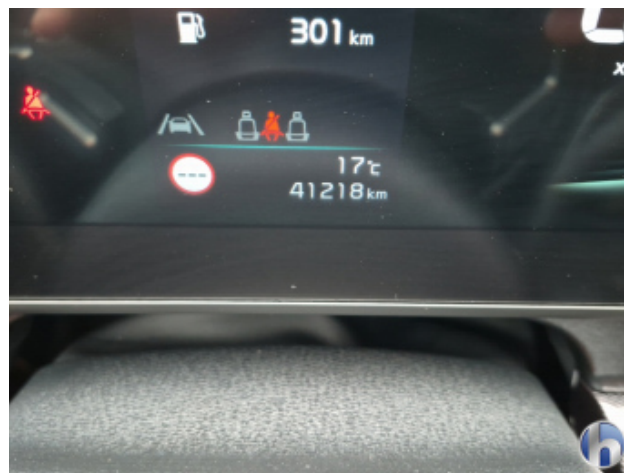
Kilometerstand

| <b>Laufleistung plausibel:</b> | <b>Nicht prüfbar</b><br>Nicht prüfbar |

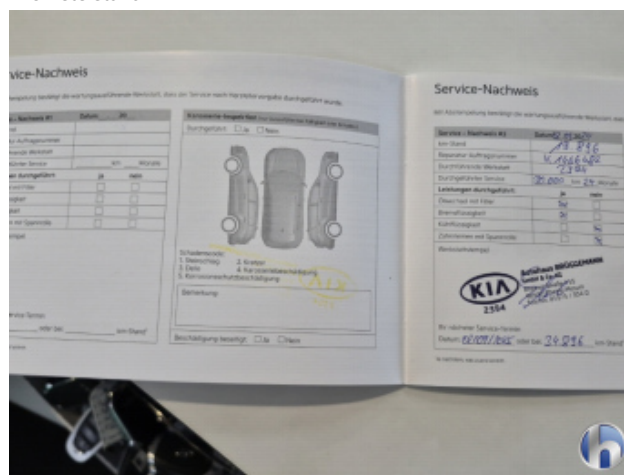
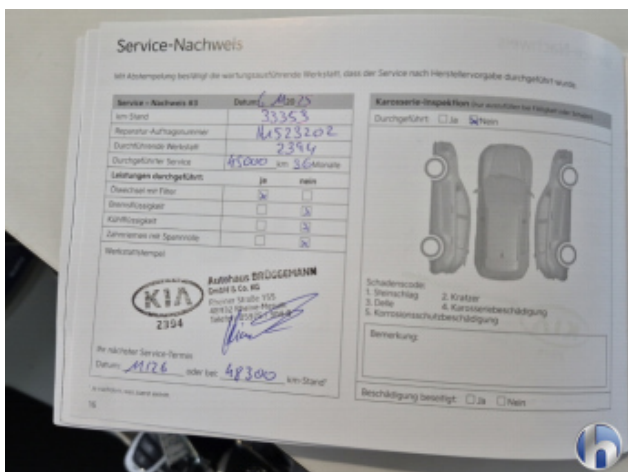
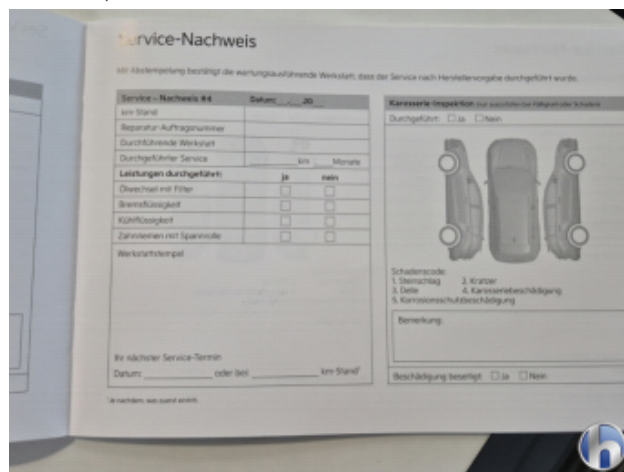
Serviceheft/Nachweis

| Durchgeführte Technikprüfung | |
|---|---|
| <b>Hinweis:</b> | *Austausch Schließanlage, ein Fahrzeugschlüssel fehlend. Servicehistorie nicht nachvollziehbar. Service 12/2023 nicht durchgeführt. Wertminderung sowie Verlust der Herstellergarantie und jeglicher Kulanz. |

| | Bauteil | Schaden | Rep.-Art |
|---|---|---|---|
| 2. | Servicehistorie nicht<br>gepflegt -<br>Wertminderung | | |

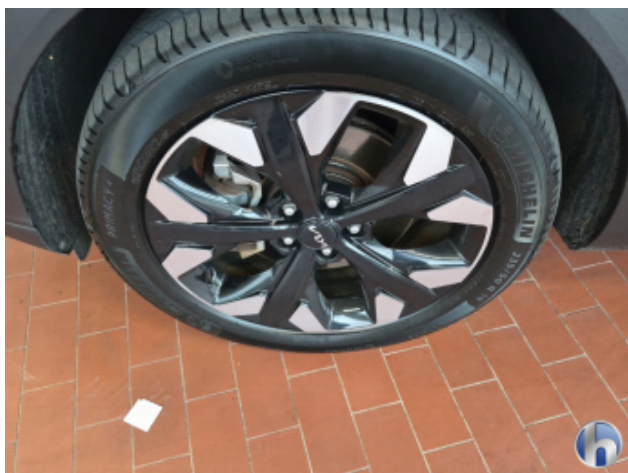
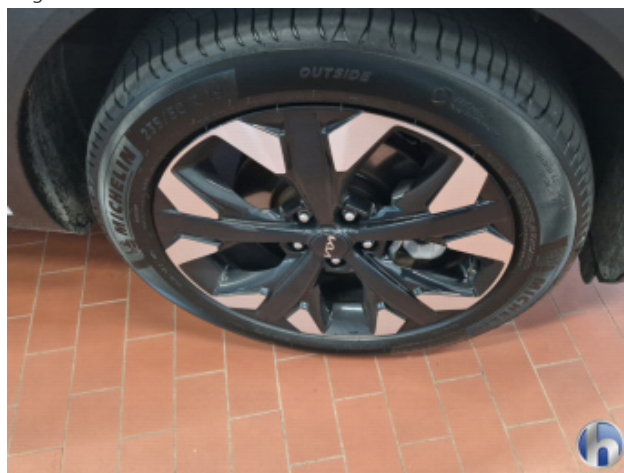
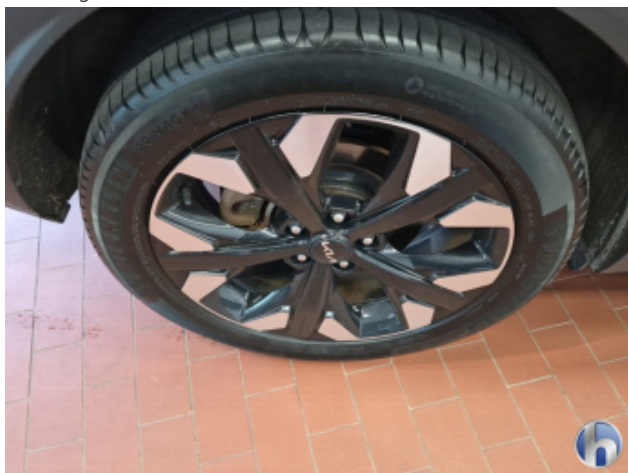
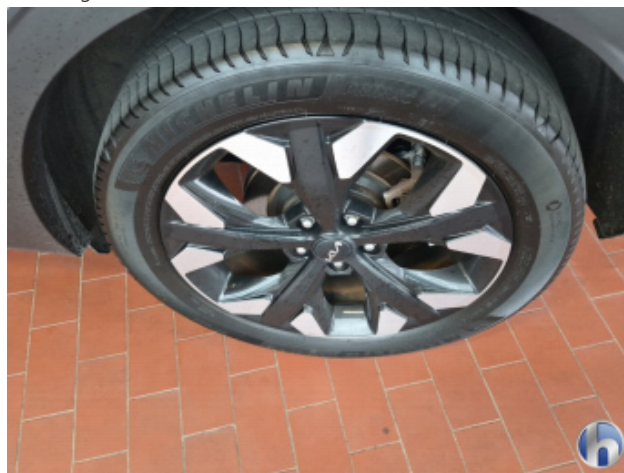
Bereifung

| Reifenart / Felgentyp: | Sommerreifen | Aluminium original |
|---|---|---|
| 1. Achse - links / Zust. | Michelin | 235/50/R19/103V 4 mm |
| 1. Achse - rechts / Zust. | Michelin | 235/50/R19/103V 4 mm |
| 2. Achse - links / Zust. | Michelin | 235/50/R19/103V 4 mm |
| 2. Achse - rechts / Zust. | Michelin | 235/50/R19/103V 4 mm |
| Verkehrssicherheit: | Verkehrssicher | |
