**Fahrzeugbeschreibung**

## Zustandsbericht

| Berichtsnummer : | 0000000927061-DE613 | | |

#### BMW iX1 (U11E)(2022->) 30 xDrive M Sport

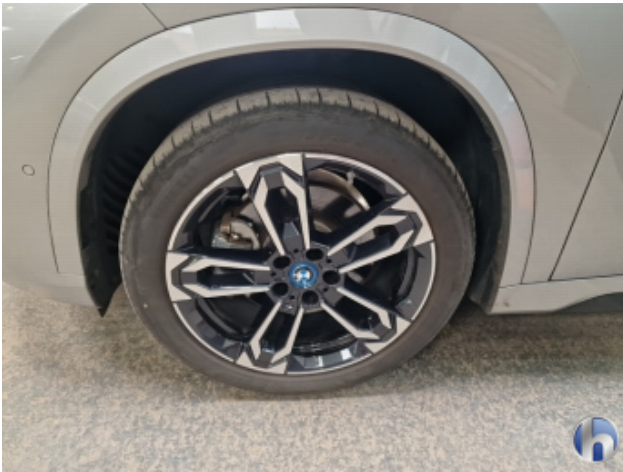
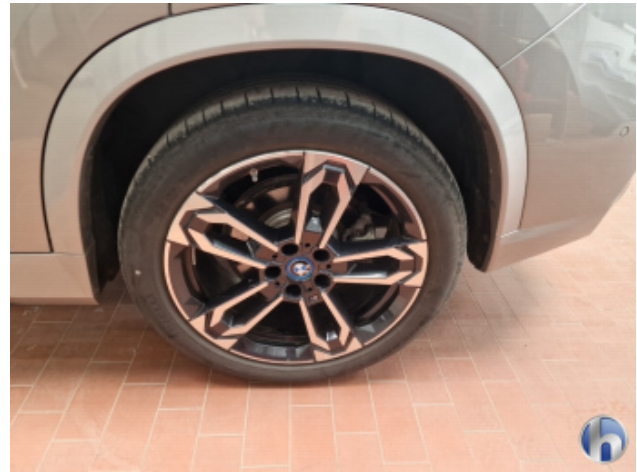
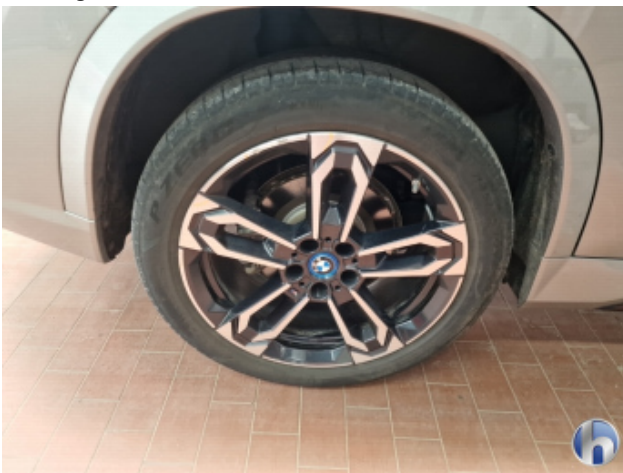
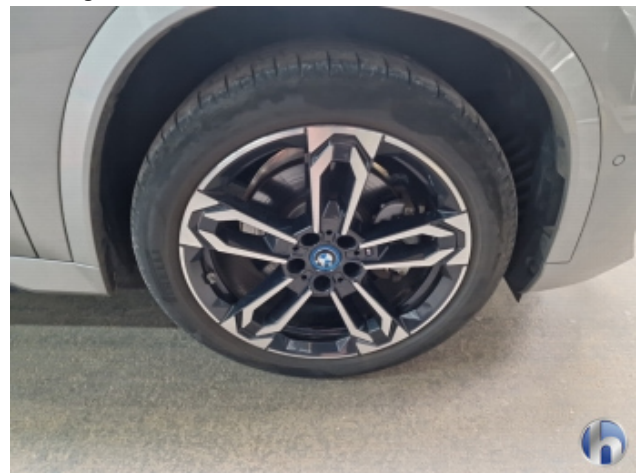
Bereifung

| Reifenart / Felgentyp: | Sommerreifen | Aluminium |
|---|---|---|
| 1. Achse - links / Zust. | Pirelli | 245/45/R19/102Y 3 mm |
| 1. Achse - rechts / Zust. | Pirelli | 245/45/R19/102Y 3 mm |
| 2. Achse - links / Zust. | Pirelli | 245/45/R19/102Y 3 mm |
| 2. Achse - rechts / Zust. | Pirelli | 245/45/R19/102Y 3 mm |

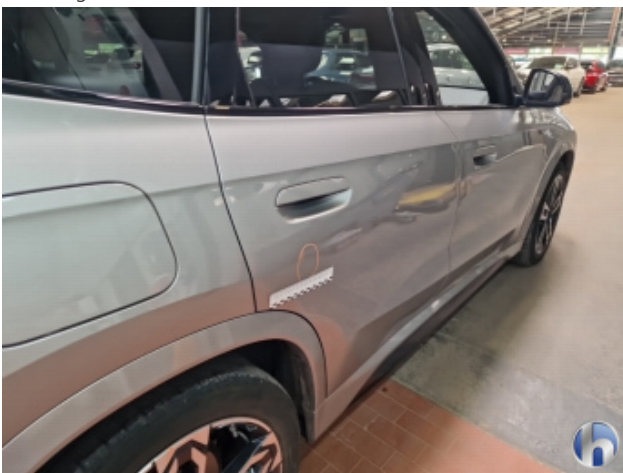
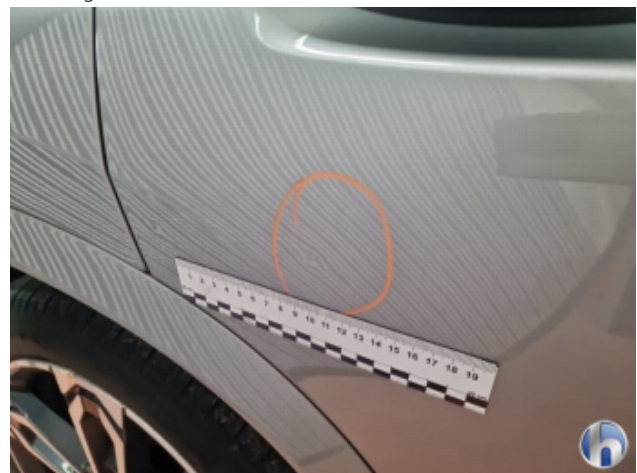
| | Bauteil | Schaden | Rep.-Art |
|---|---|---|---|
| 1. | Tür Hinten - Rechts | Delle | Sanft Instandsetzen |

1. Tür Hinten - Rechts  
Delle - Sanft Instandsetzen

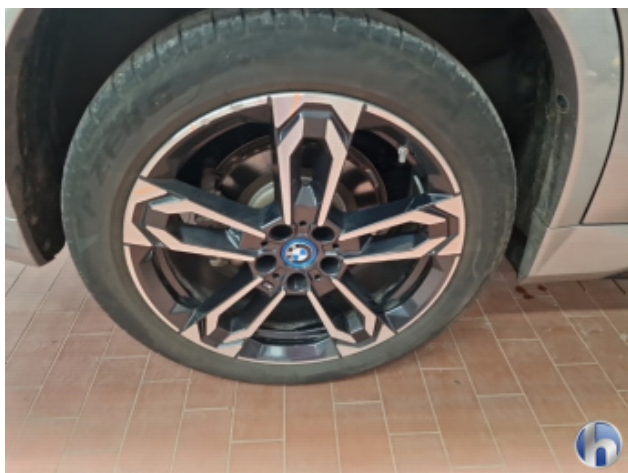
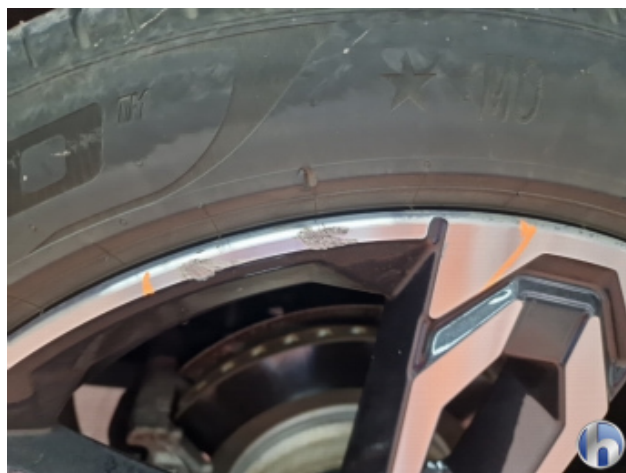
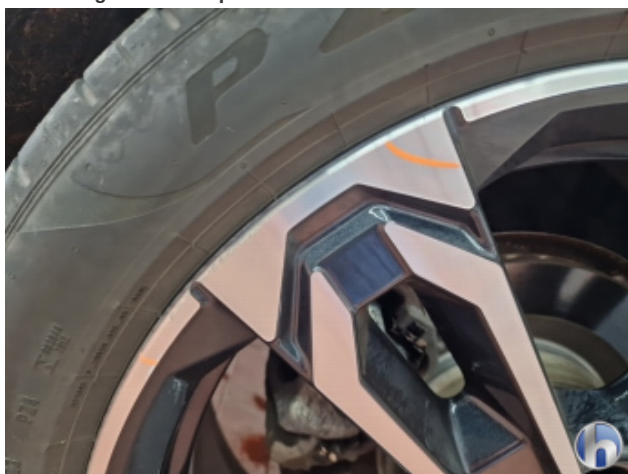
| | Bauteil | Schaden | Rep.-Art |
|---|---|---|---|
| 2. | Felge Hinten - Rechts | Beschädigt | Smart Repair |

2. Felge Hinten - Rechts  
**Beschädigt - Smart Repair**
