## Bewertungsgutachten

**Kennzeichen**                      **M RP1236**                      **FIN**                      **VSSZZZKNZNW010227**

| Typ / Verkaufsbezeichnung | KN / Tarraco 2.0 TSI 4Drive OPF DSG FR |

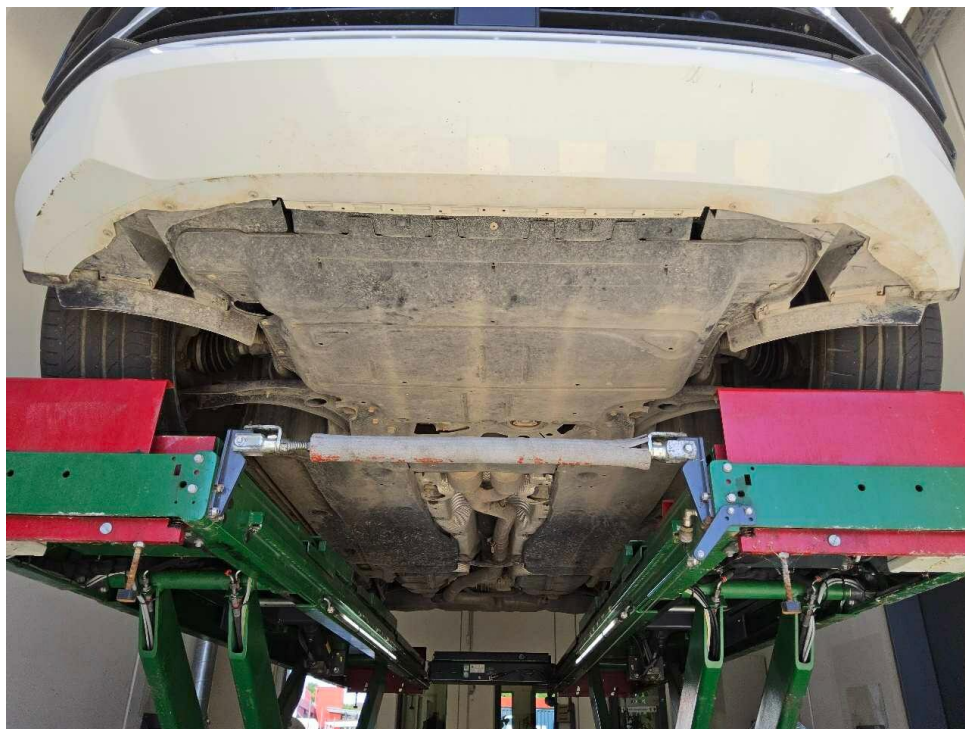
Bild 5 : Fahrzeugunterseite

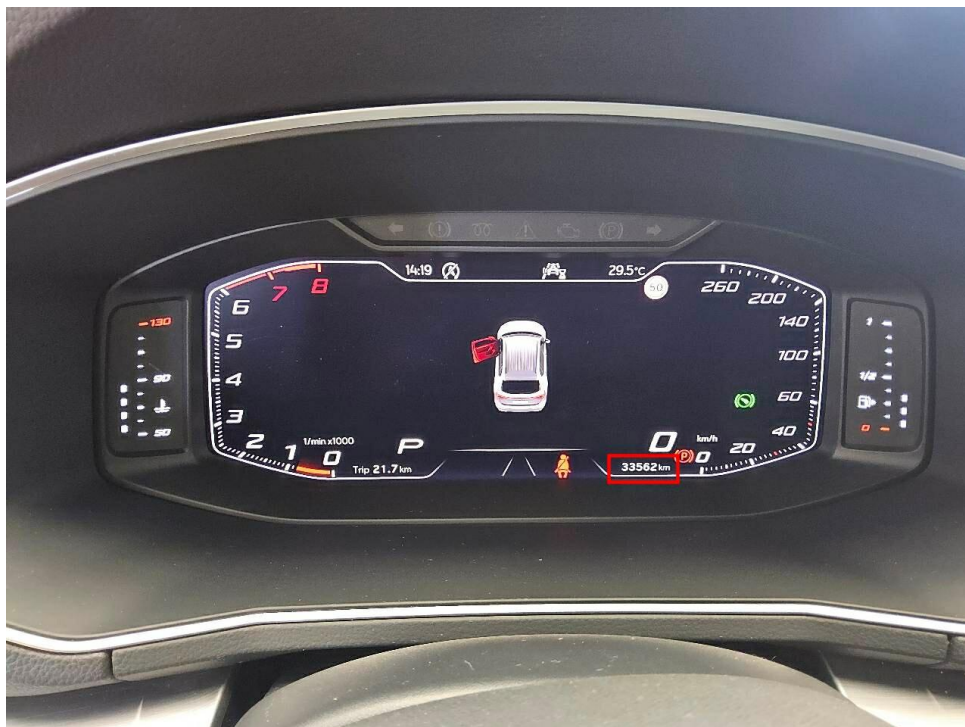
Bild 6 : Kombiinstrument (betriebsbereit) mit Km-Stand

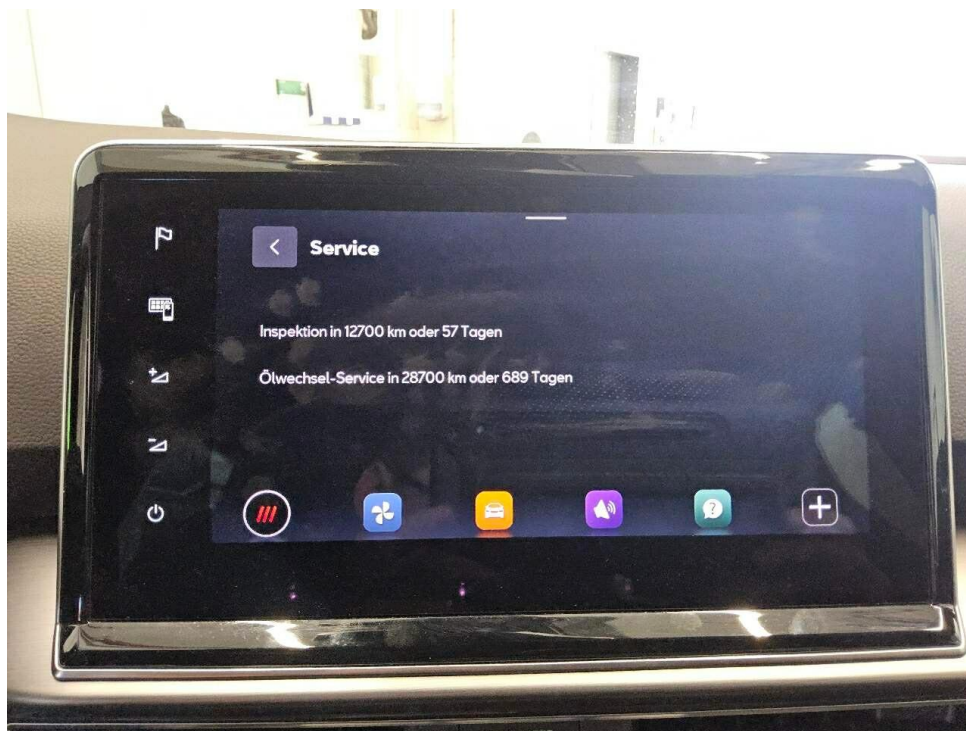
Bild 7 : Serviceintervallanzeige

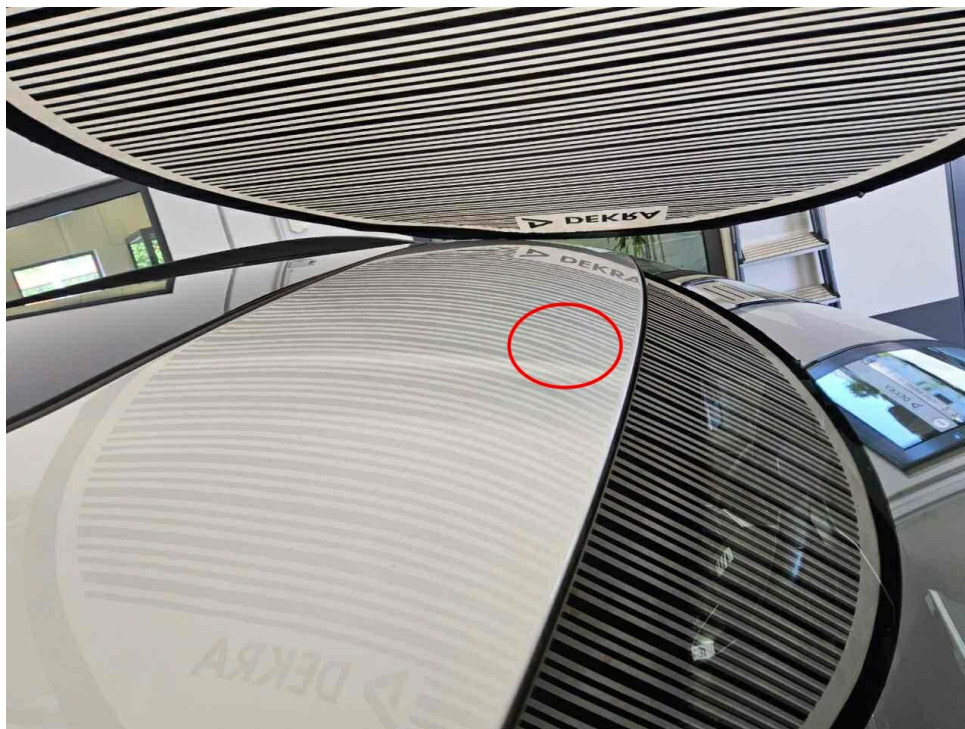
Bild 13 : Dach, eingedellt, Gebrauchsspur

Dach, eingedellt, Gebrauchsspur (Bild 13); Tür vorne rechts Schutzleiste unten Lackierung, verschrammt, Gebrauchsspur (Bild 22); Heckschürze hinten unten Lackierung, verschrammt, Gebrauchsspur (Bild 19).

Dach, eingedellt, Gebrauchsspur (Bild 13)  
Tür vorne rechts Schutzleiste unten  
Lackierung, verschrammt, Gebrauchsspur (Bild 22)  
Heckschürze hinten unten Lackierung, verschrammt, Gebrauchsspur (Bild 19)

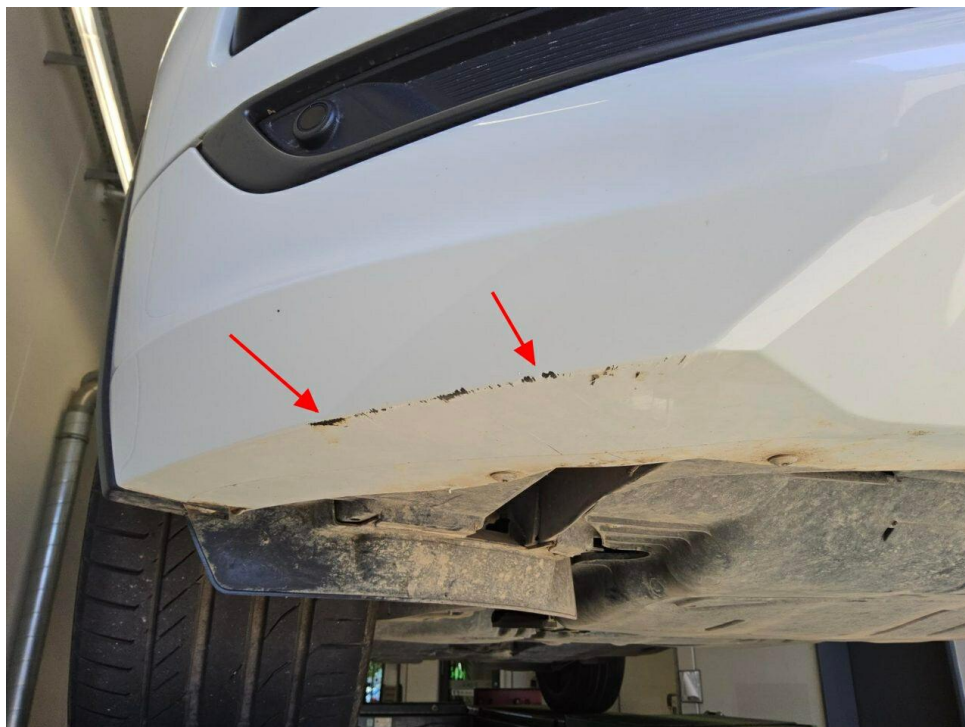
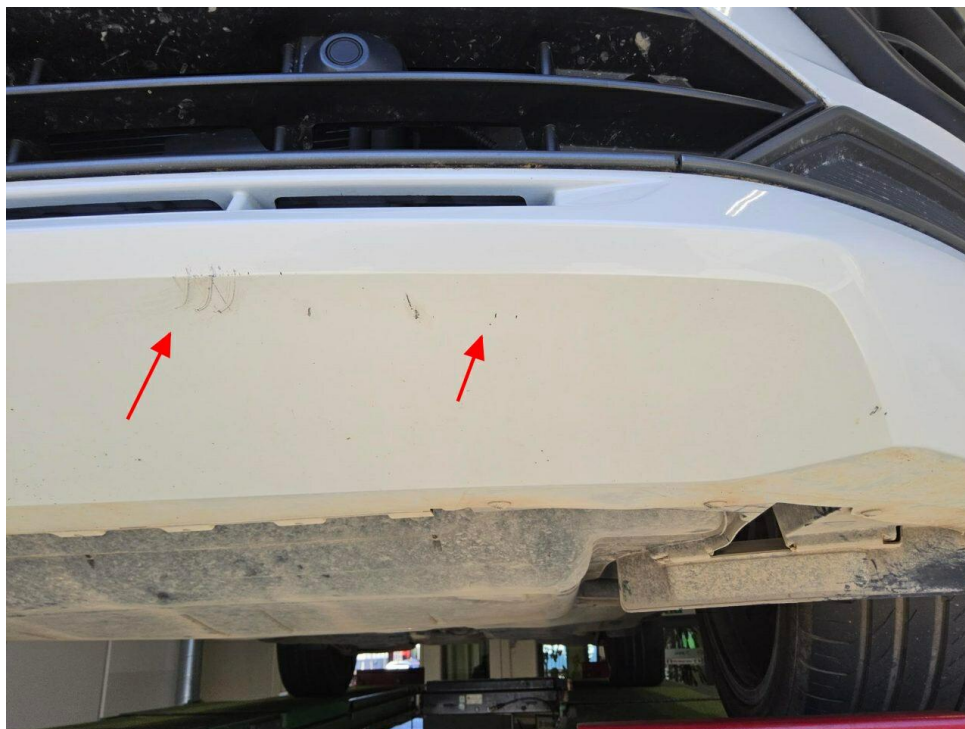
Bild 14 : Frontspoiler Lackierung, zerkratzt, lackieren mit Lackaufbau

Bild 15 : Frontspoiler Lackierung, zerkratzt, lackieren mit Lackaufbau

| 8. Frontspoiler Lackierung, zerkratzt, lackieren mit Lackaufbau (Bild 14, 15) | 384 | anteilig | -227 | |

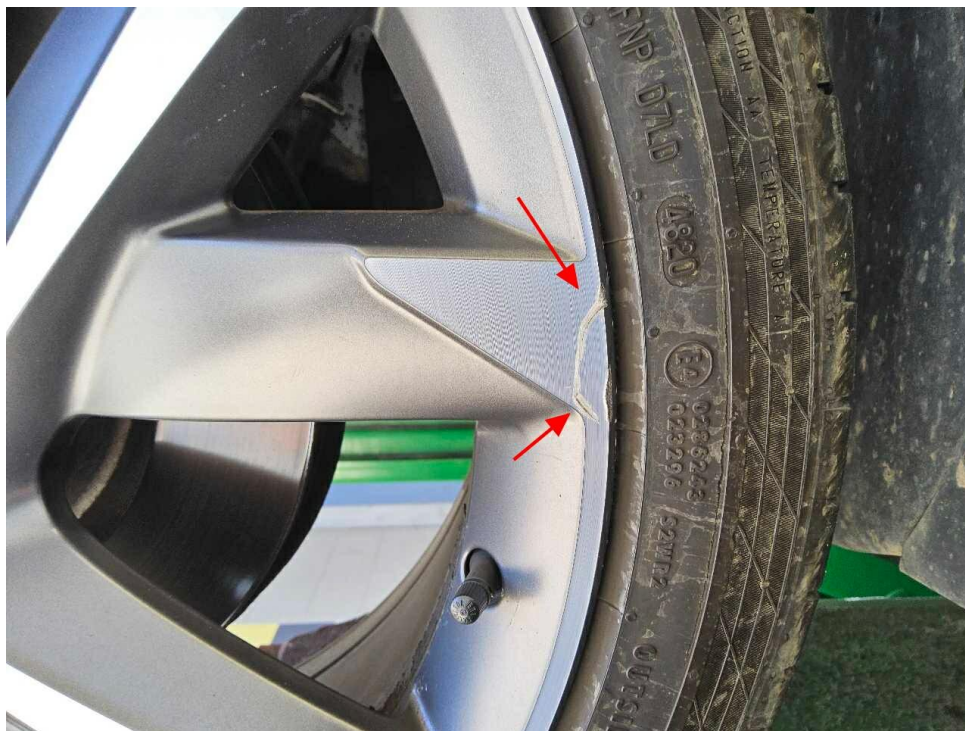
Bild 16 : Leichtmetallfelge (Glanzgedreht) vorn links, verkratzt mit Materialabtrag, ersetzen

| Bezeichnung des Schadens / Rep.-Weg | Rep.Kost brutto | Anrechn. | Minderwert brutto |
|---|---|---|---|
| 3. Leichtmetallfelge (Glanzgedreht) vorn links, verkratzt mit Materialabtrag, ersetzen, erneuern (Bild 16) | 752 | anteilig | -445 |

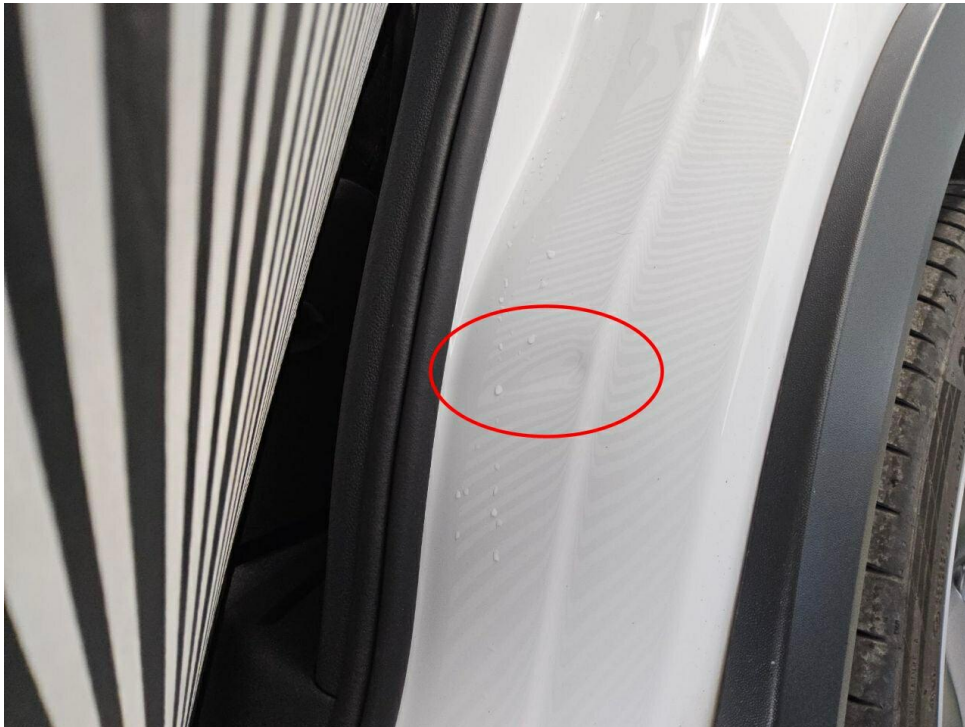
Bild 17 : Tür hinten links Einstieg, eingedellt, smart repair

| 7. Tür hinten links Einstieg, eingedellt, smart repair (Bild 17) | 214 | voll | -214 | |

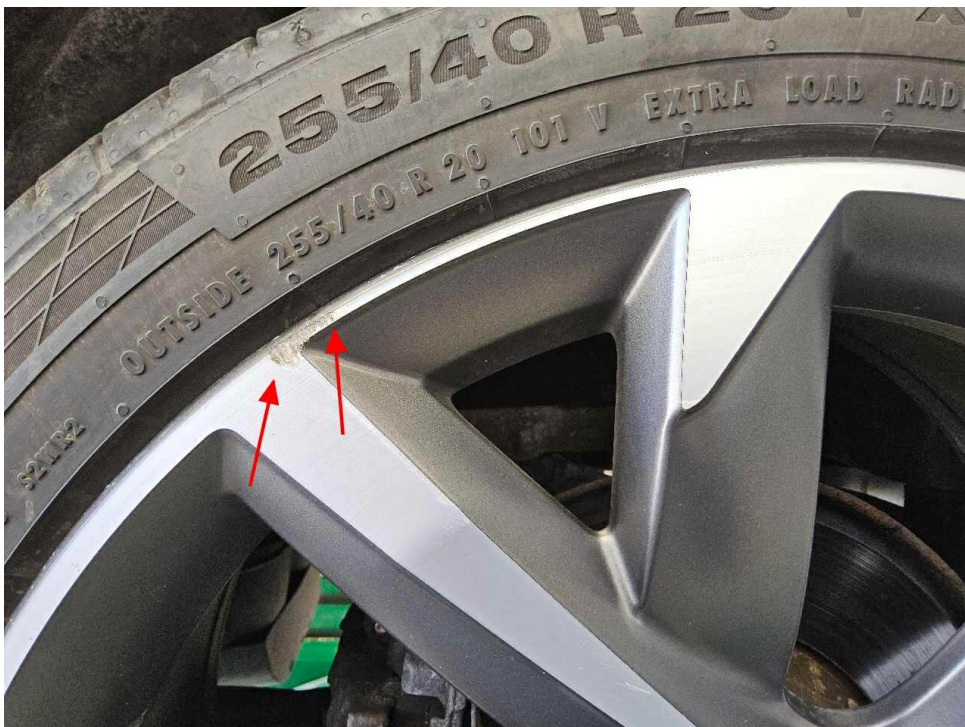
Bild 18 : Leichtmetallfelge (Glanzgedreht) hinten links, verkratzt mit Materialabtrag, ersetzen

| Bezeichnung des Schadens / Rep.-Weg | Rep.Kost brutto | Anrechn. | Minderwert brutto |
|---|---|---|---|
| 4. Leichtmetallfelge (Glanzgedreht) hinten links, verkratzt mit Materialabtrag, ersetzen, erneuern (Bild 18) | 752 | anteilig | -445 |

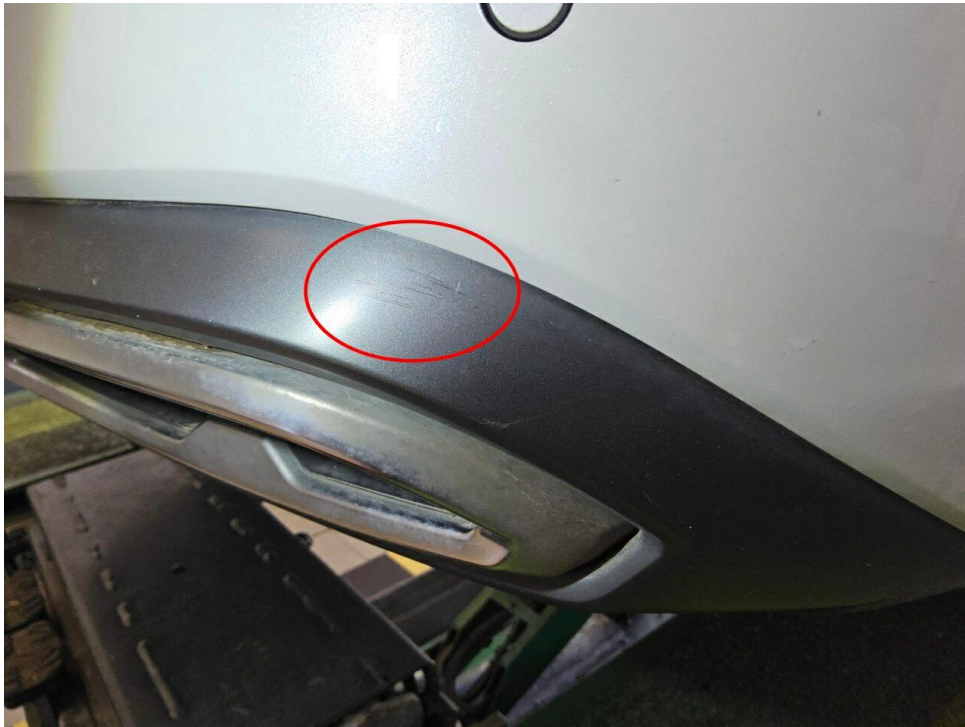
Bild 19 : Heckschürze hinten unten Lackierung, verschrammt, Gebrauchsspur

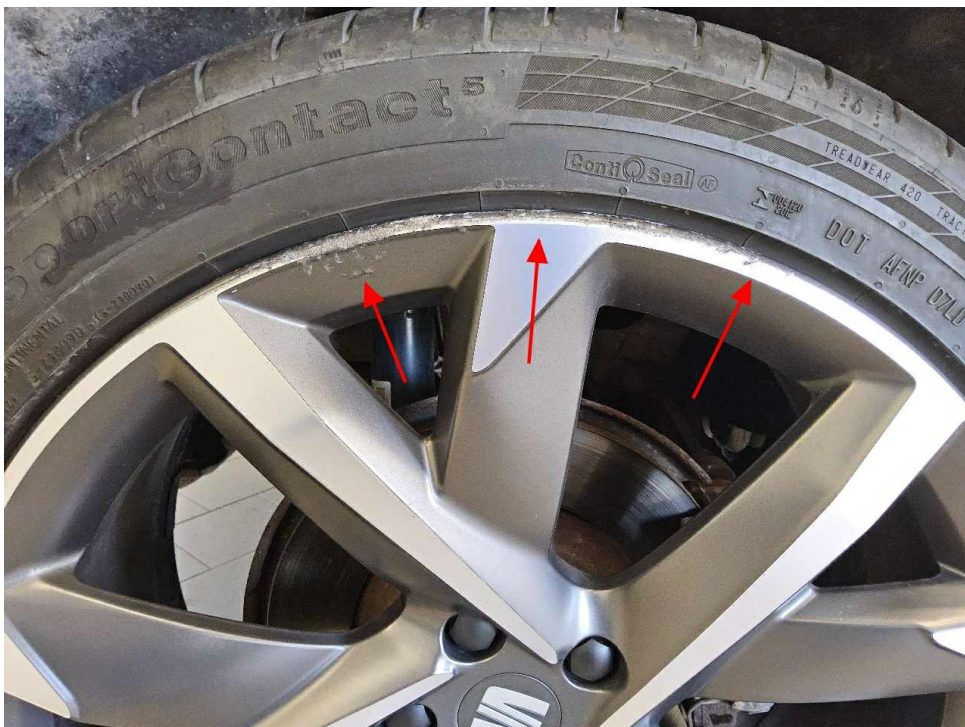
Bild 20 : Leichtmetallfelge (Glanzgedreht) hinten rechts, verkratzt mit Materialabtrag, ersetzen

| Bezeichnung des Schadens / Rep.-Weg | Rep.Kost brutto | Anrechn. | Minderwert brutto |
|---|---|---|---|
| 2. Leichtmetallfelge (Glanzgedreht) hinten rechts, verkratzt mit Materialabtrag, ersetzen, erneuern (Bild 20) | 752 | anteilig | -445 |

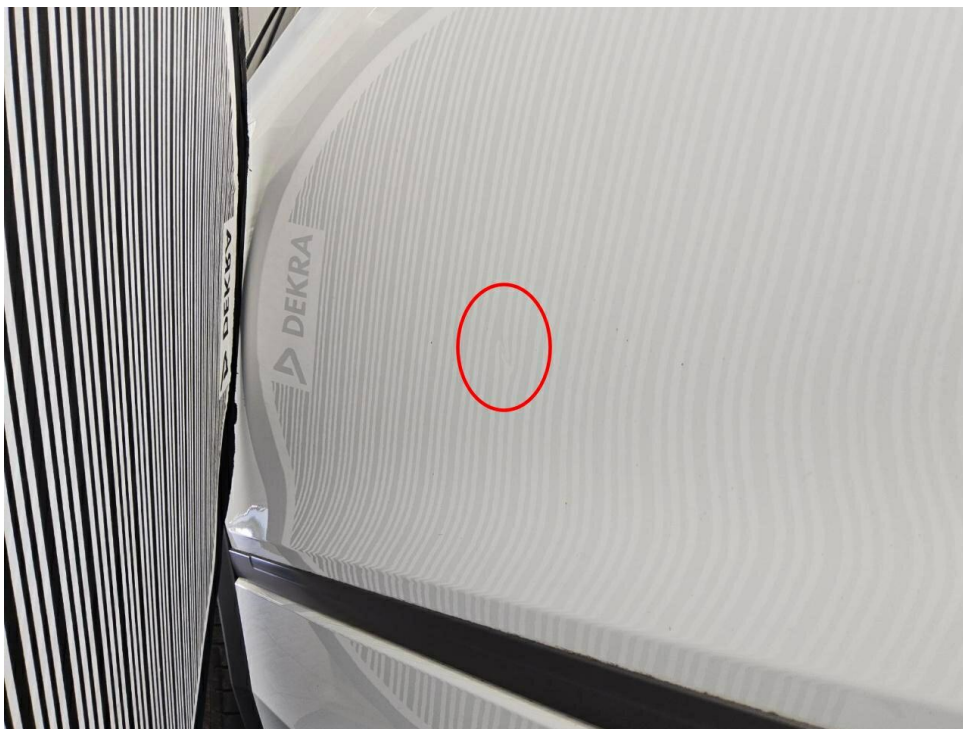
Bild 21 : Tür hinten rechts, eingedellt, drücken

| Bezeichnung des Schadens / Rep.-Weg | Rep.Kost brutto | Anrechn. | Minderwert brutto |
|---|---|---|---|
| 6. Tür hinten rechts, eingedellt, drücken (Bild | | | |

| 21) | 214 | voll | -214 | |

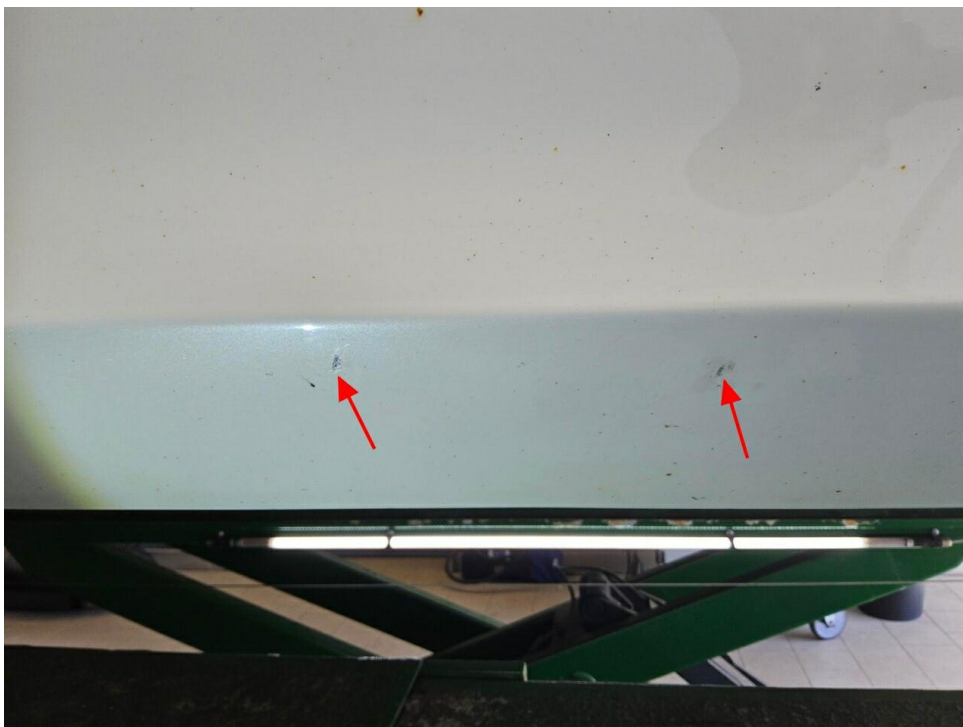
Bild 22 : Tür vorne rechts Schutzleiste unten Lackierung, verschrammt, Gebrauchsspur

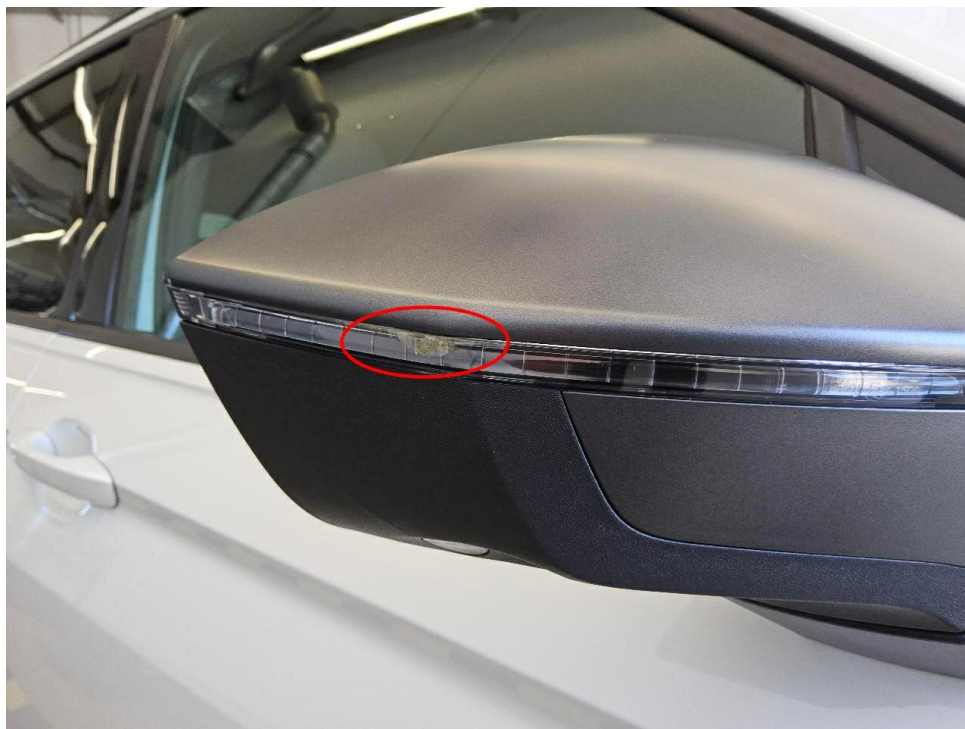
Bild 23 : Zusatzblinker rechts, gebrochen, ersetzen

| Bezeichnung des Schadens / Rep.-Weg | Rep.Kost brutto | Anrechn. | Minderwert brutto |
|---|---|---|---|
| 5. Zusatzblinker rechts, gebrochen, ersetzen, erneuern (Bild 23) | 138 | voll | -138 |

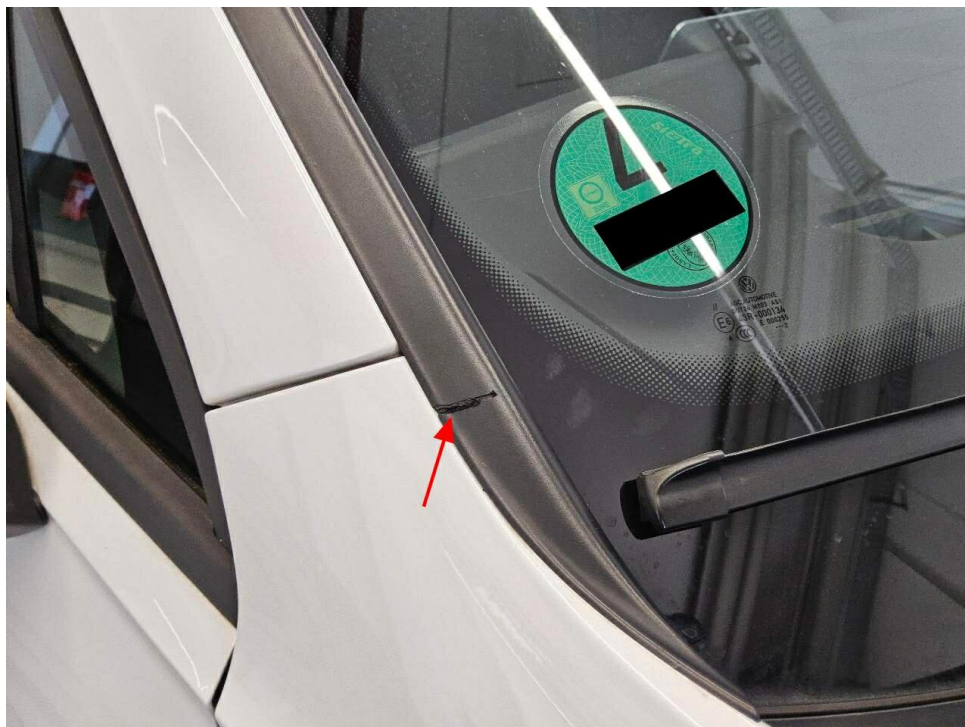
Bild 24 : Frontscheibendichtung rechts, eingekerbt, ersetzen

| Bezeichnung des Schadens / Rep.-Weg | Rep.Kost brutto | Anrechn. | Minderwert brutto |
|---|---|---|---|
| 1. Frontscheibendichtung rechts, eingekerbt, ersetzen, erneuern (Bild 24) | 101 | voll | -101 |
