# Zustandsbericht / Minderwertgutachten

| Hersteller | Volkswagen | Typ / Verkaufsbez. | T-Roc |
| Sitzplätze | 5 | Fahrzeug-Ident.-Nr. | WVGZZA1ZNV077364 |

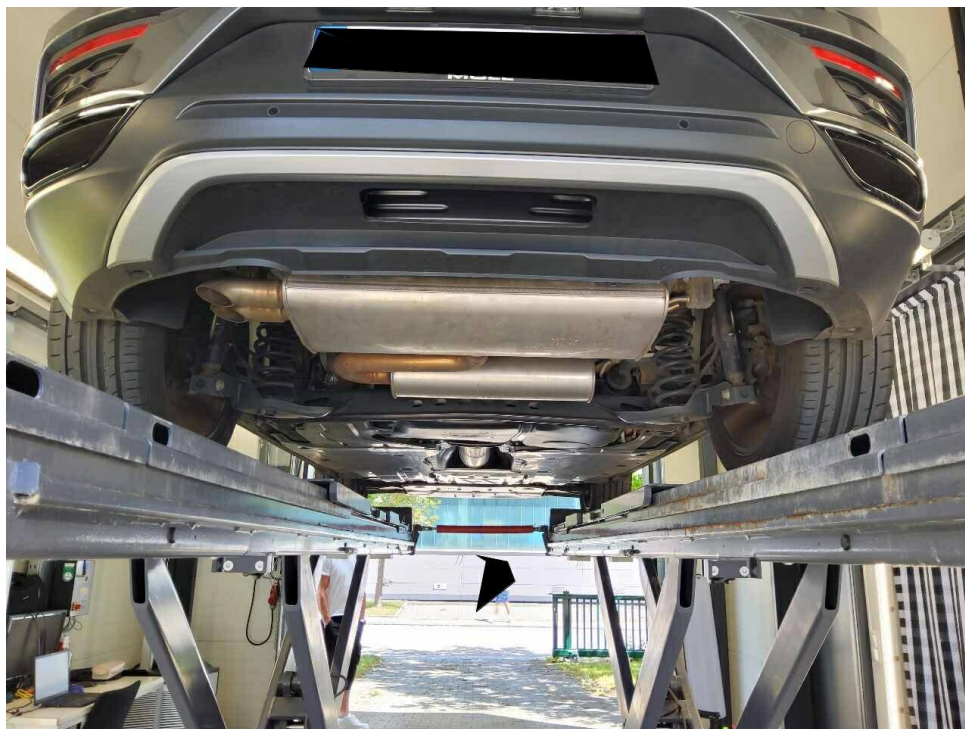
Bild 5 : Fahrzeugunterseite

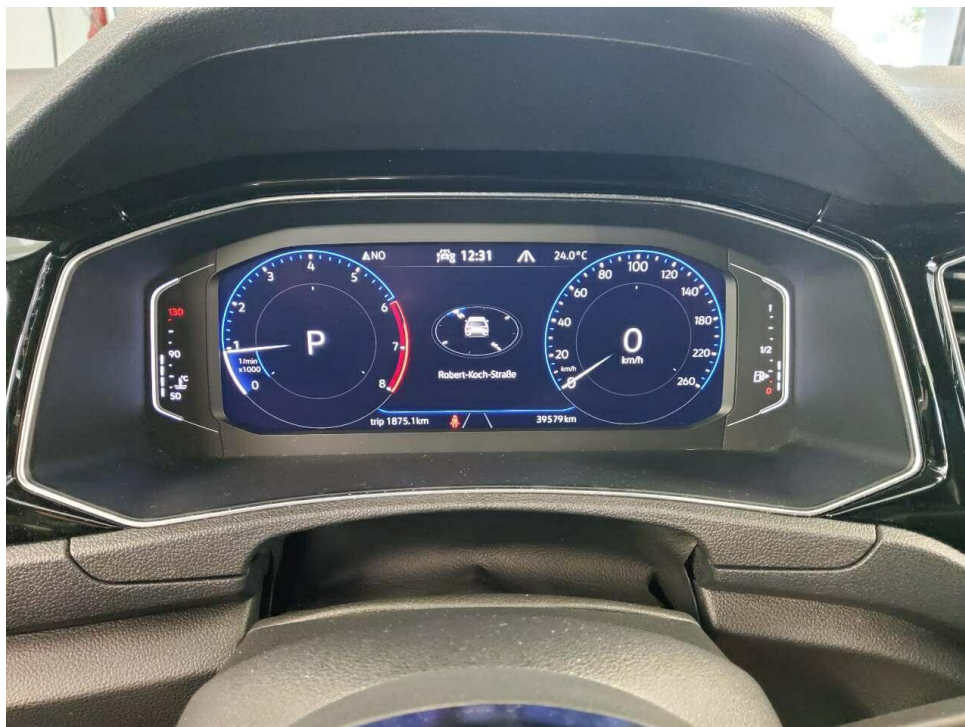
Bild 6 : Kombiinstrument (betriebsbereit) mit Km-Stand

| DAT Marktindex | DE007 6242 | Km-Stand abgelesen | 39579 |

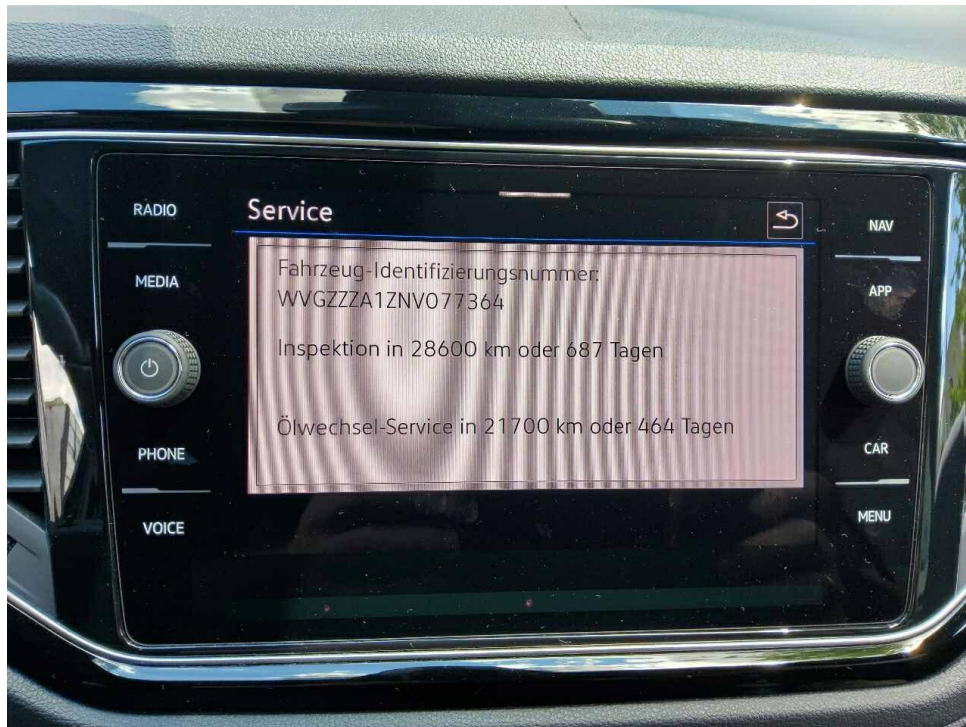
Bild 7 : Serviceintervallanzeige

Wartungsnachweis: digital  
letzte Wartung: am 20.05.2026 bei Kilometerstand 38.158  
bis Wartung verbleiben: 21.700 km (zum Besichtigungszeitpunkt)

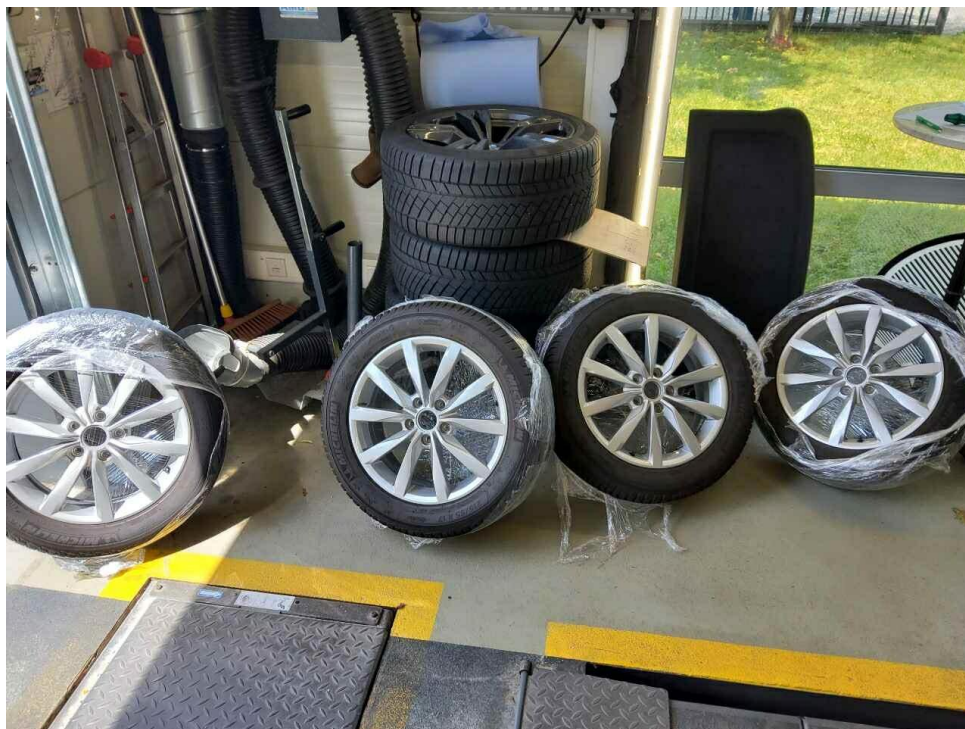
Bild 13 : 2. Radsatz

| Reifenbezeichnung | Hersteller/Typ | Art | Profiltiefe |
|---|---|---|---|
| 215 / 55 R 17 94 V | Michelin / Alpin 5 AO FSL | W /O | 6 mm |

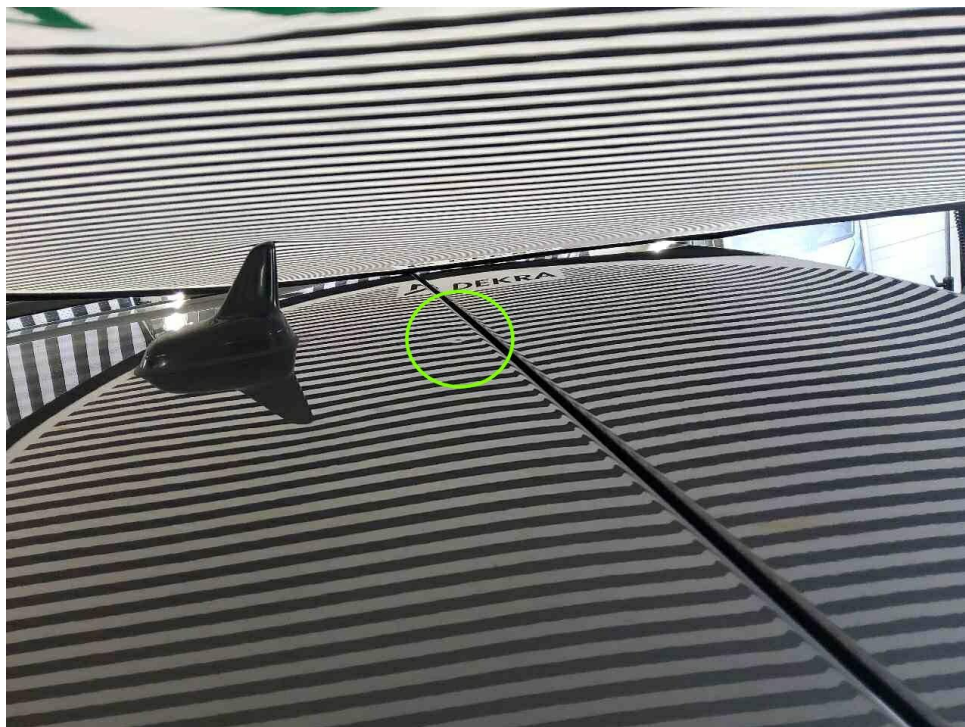
Bild 14 : Dach, eingedellt

Dach, eingedellt, (Bild 14)  
Tür vorne rechts, verschrammt, (Bild 16)

Folgende Schäden sind in Anbetracht des Alters, der Laufleistung und dem Einsatzzweck als Gebrauchsspur einzustufen.

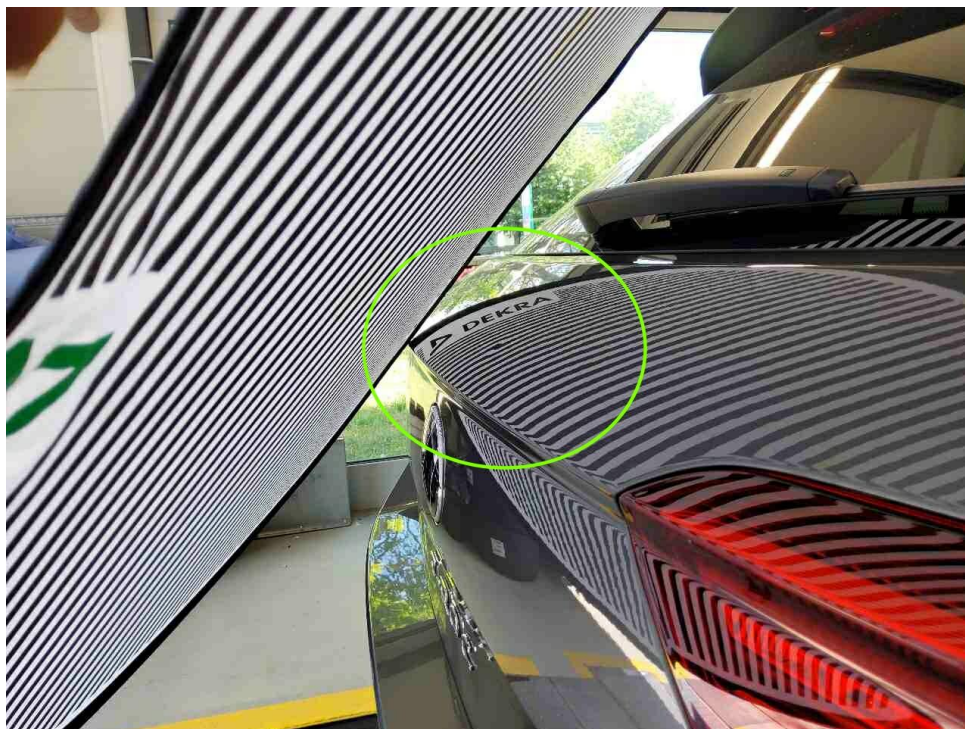
Bild 15 : Heckklappe, eingedellt

1. Heckklappe, eingedellt, drücken (Bild 15)
2. Stoßfängerabdeckung vorne Unterteil, verschrammt und deformiert, erneuern (Bild 17, 18)

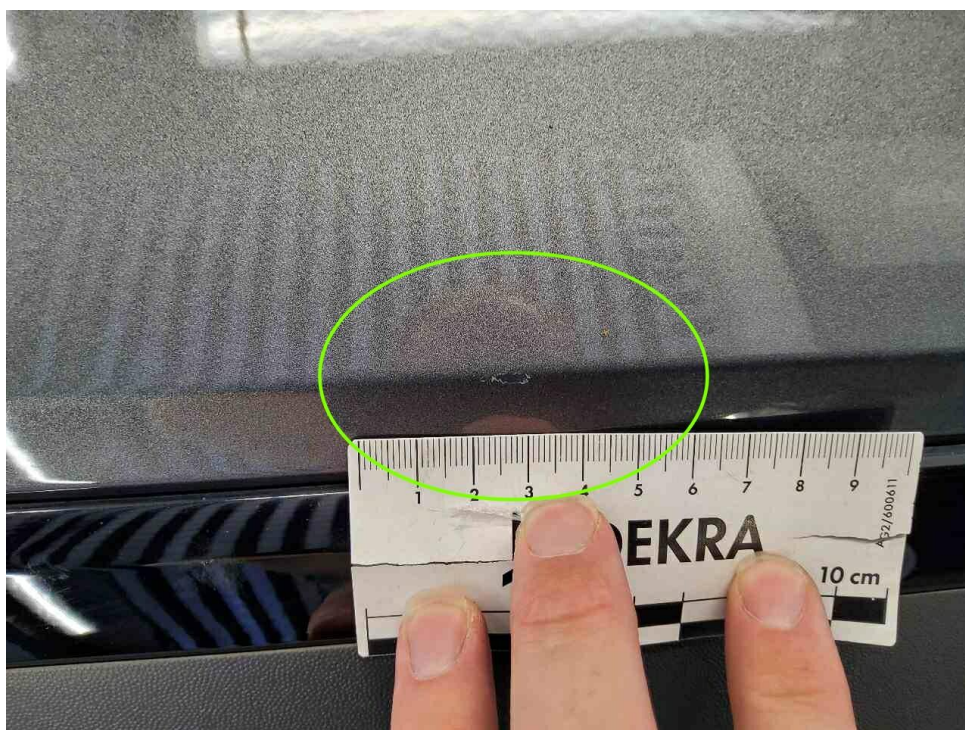
Bild 16 : Tür vorne rechts, verschrammt

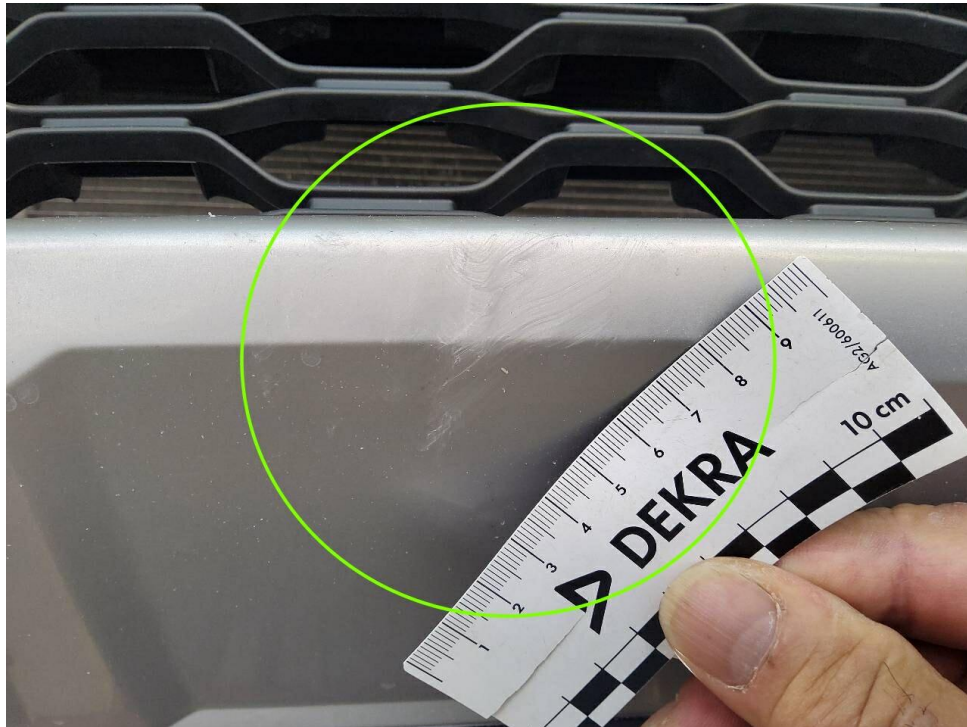
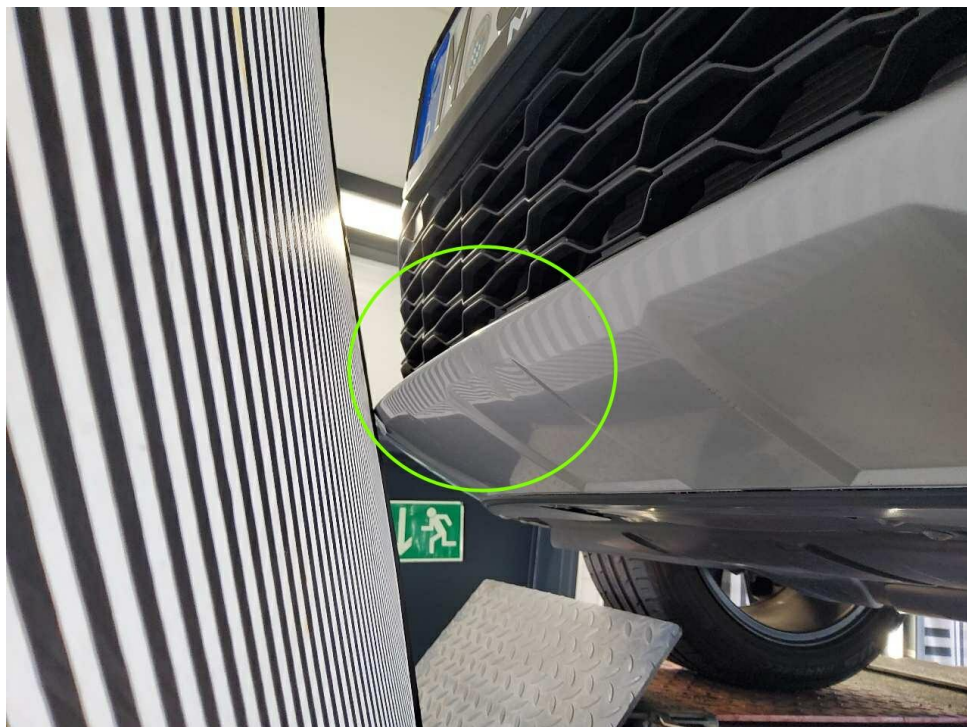
Bild 17 : Stoßfängerabdeckung vorne Unterteil, verschrammt und deformiert

Bild 18 : Stoßfängerabdeckung vorne Unterteil, verschrammt und deformiert
