## Bewertungsgutachten

**GL HS671E**

**TMAJB812DNJ104675**

| Typ / Verkaufsbezeichnung | NX4e / TUCSON 1.6 T-GDi Plug-in-Hybrid 4WD N Line |

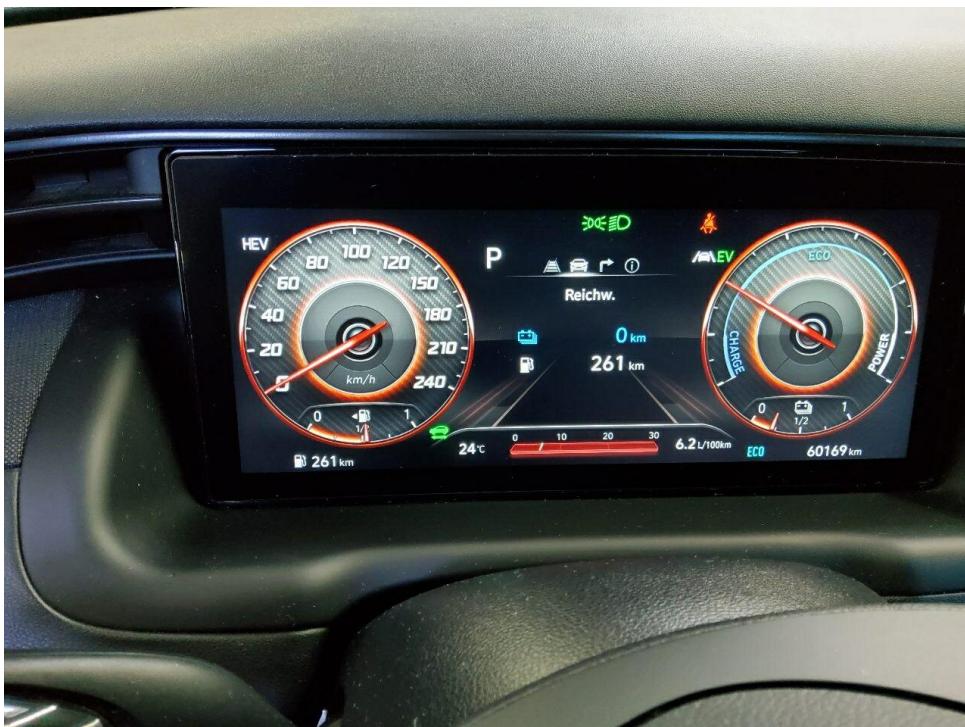
Bild 4 : Kombiinstrument (betriebsbereit) mit Km-Stand

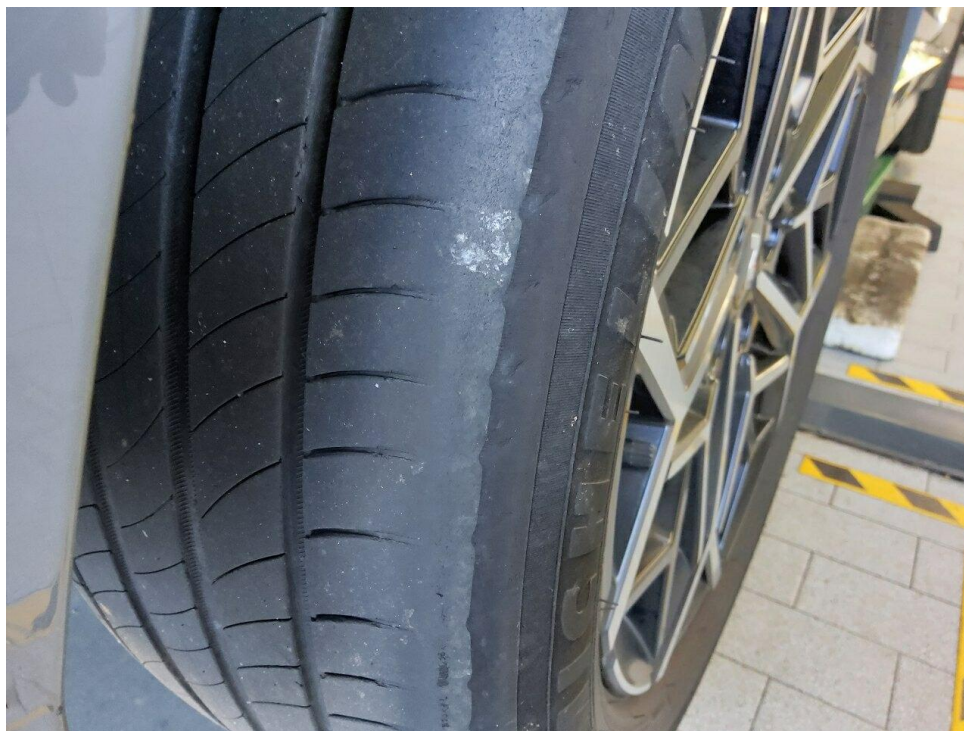
Bild 8 : Reifen hinten rechts aussen abgelaufen

Service fällig, Wartung durchführen (Bild 7); Reifen hinten rechts aussen abgelaufen, erneuern (Bild 8); Reifen hinten links aussen abgelaufen, erneuern.

| Bezeichnung des Schadens / Rep.-Weg | Rep.Kost<br>brutto | Anrechn. | Minderwert<br>brutto |
|---|---|---|---|
| 2. Reifen hinten rechts aussen abgelaufen, erneuern (Bild 8) | 358 | anteilig | -174 |

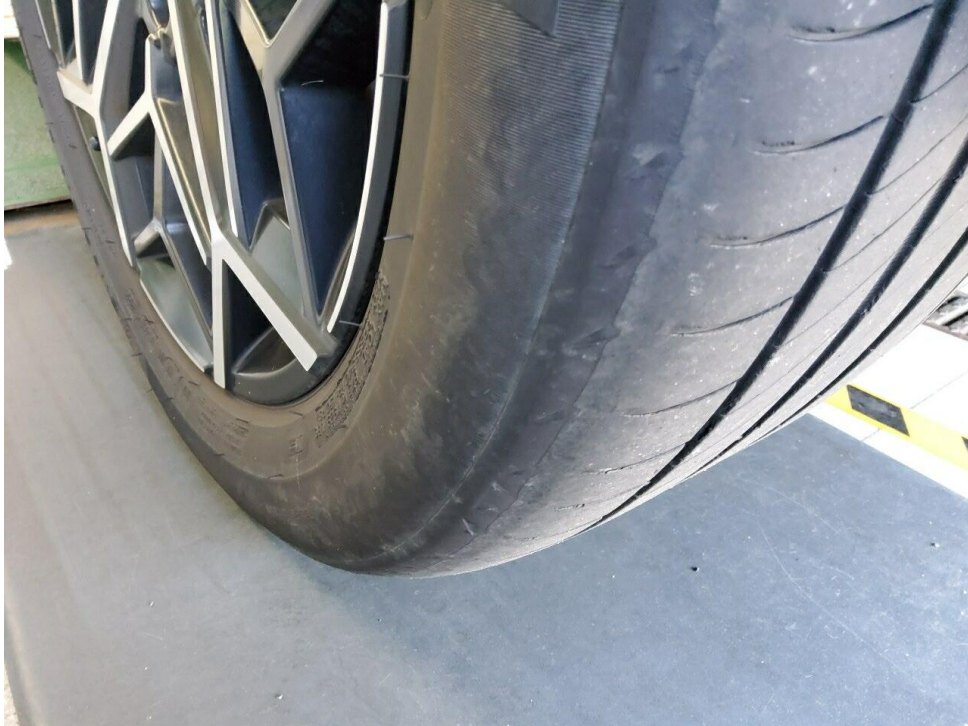
Bild 9 :      Reifen hinten links aussen abgelaufen

| Bezeichnung des Schadens / Rep.-Weg | Rep.Kost<br>brutto | Anrechn. | Minderwert<br>brutto |
|---|---|---|---|
| 3. Reifen hinten links aussen abgelaufen, erneuern | 358 | anteilig | -174 |
