## Zustandsbericht

| Berichtsnummer : | 0000000929351-DE968 | | |

#### Hyundai Kona (OS)(2017->) Select Elektro 2WD

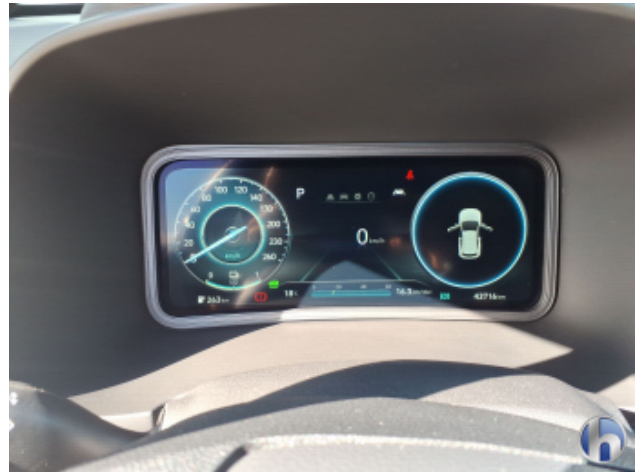
Kilometerstand

| Fahrzeug-Ident.-Nr.: | TMAK281HFNJ059753 | Laufleistung abgelesen: | 43716 km |

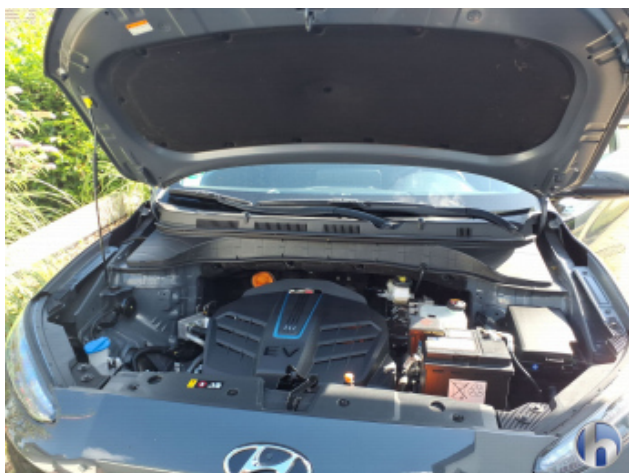
Motorraum

| Durchgeführte Technikprüfung | |
|---|---|
| <b>Motorlauf:</b> | Die Überprüfung des Motorlaufs war nur eingeschränkt möglich. Dabei wurden keine akustischen bzw. visuellen Auffälligkeiten festgestellt. |

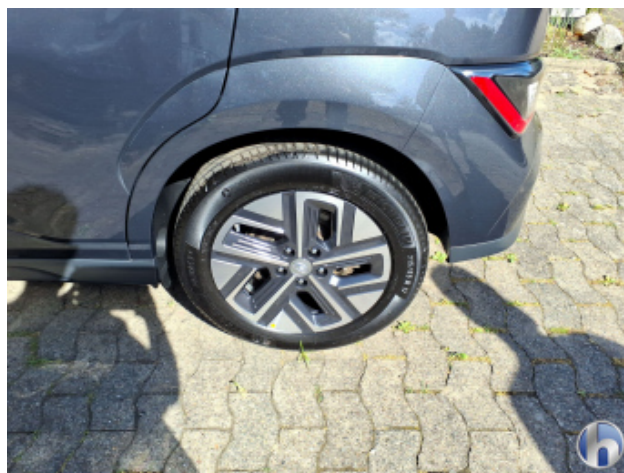
Felgen

| Reifenart / Felgentyp: | Sommerreifen | Aluminium original |

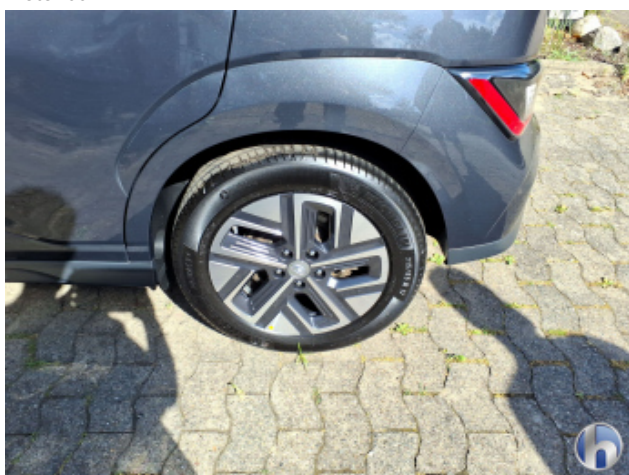
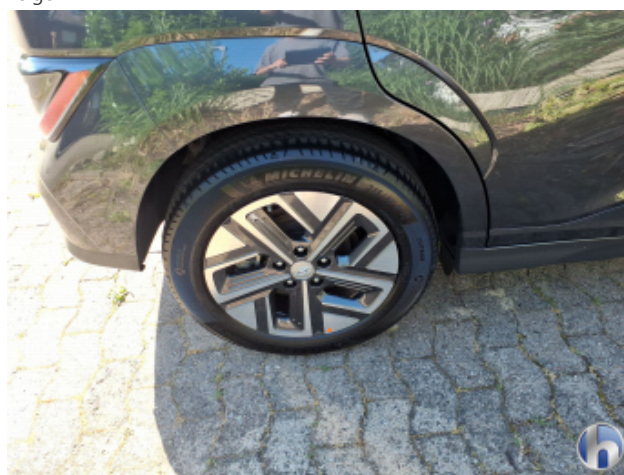
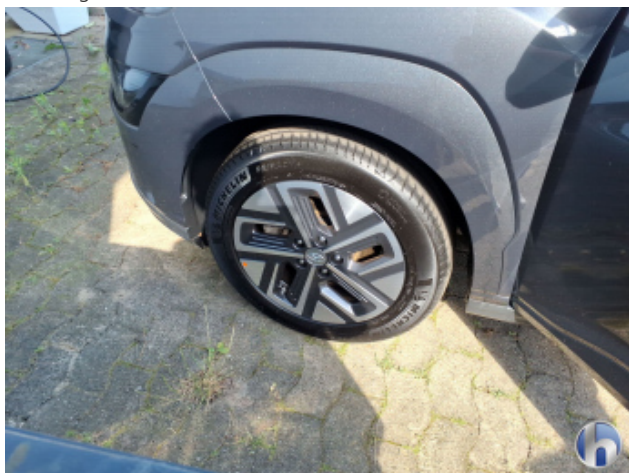
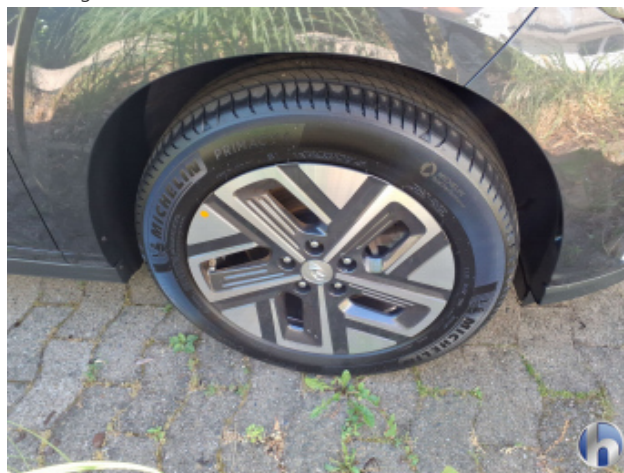
Bereifung

| Reifenart / Felgentyp: | Sommerreifen | Aluminium original |
|---|---|---|
| 1. Achse - links / Zust. | Michelin | 215/55/R17-- 5 mm |
| 1. Achse - rechts / Zust. | Michelin | 215/55/R17-- 5 mm |
| 2. Achse - links / Zust. | Michelin | 215/55/R17-- 5 mm |
| 2. Achse - rechts / Zust. | Michelin | 215/55/R17-- 5 mm |
| Verkehrssicherheit: | Verkehrssicher | |
