EG-Übereinstimmungsbescheinigung

LVV Nr 362856
Hersteller Mercedes-Benz
Model GLE-Class
Variante AMG Line GLE 350 de PHEV
Listenpreis 81.150,00
VIN W1N1671171A732291
Erstzulassungsdatum 1.7.2022
Kennzeichen NE BV373E

Zustandsbericht / Minderwertgutachten

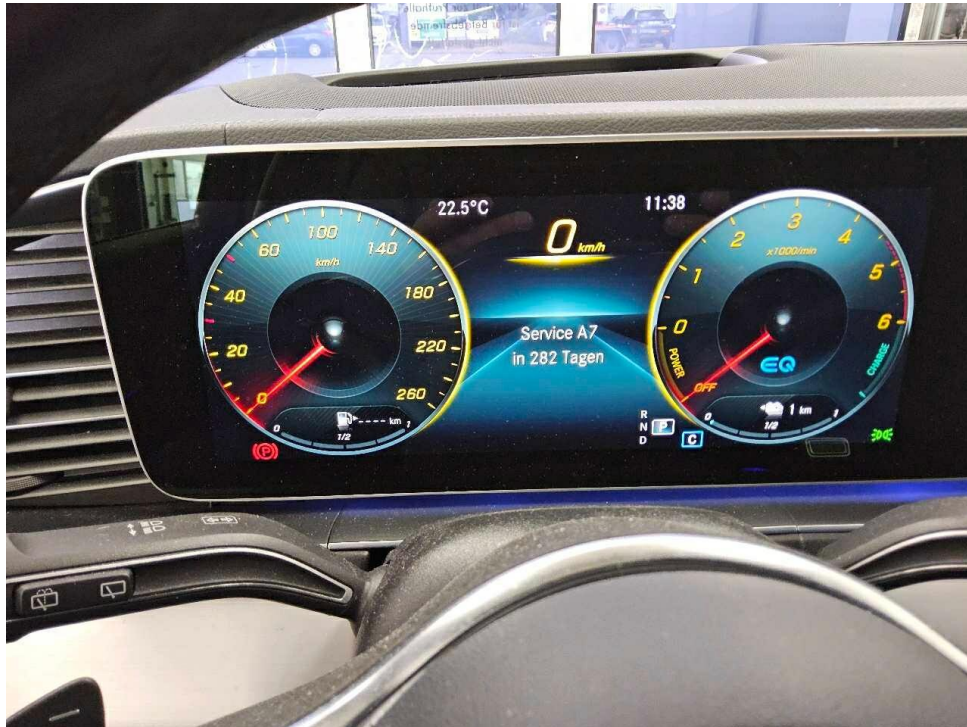
Bild 7 : Serviceintervallanzeige

Wartungsnachweis:	digital
letzte Wartung:	am 18.03.2025 bei Kilometerstand 67.460
bis Wartung verbleiben:	282 Tage (zum Besichtigungszeitpunkt)

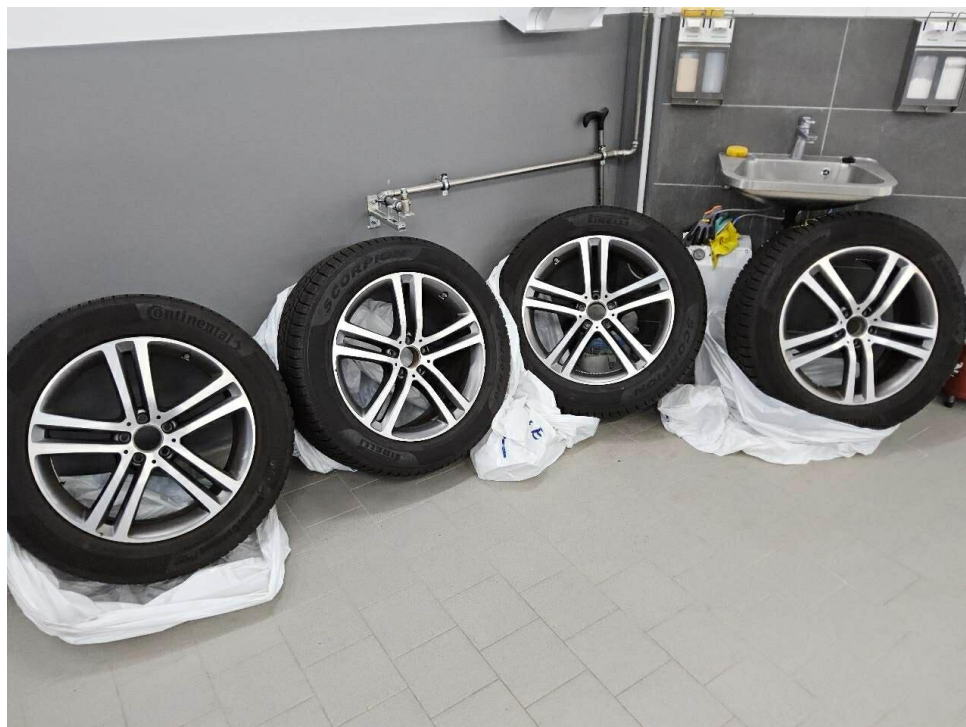
Bild 13 : 2. Radsatz

Reifenbezeichnung	Hersteller/Typ	Art	Profiltiefe
275 / 50 R 20 113 V	Continental / WinterContact TS 850 P MO FR	W /O	6 mm
275 / 50 R 20 113 V	Continental / WinterContact TS 850 P MO FR	W /O	6 mm
275 / 50 R 20 113 V	Pirelli / Scorpion Winter MO FSL	W /O	7 mm
275 / 50 R 20 113 V	Pirelli / Scorpion Winter MO FSL	W /O	7 mm

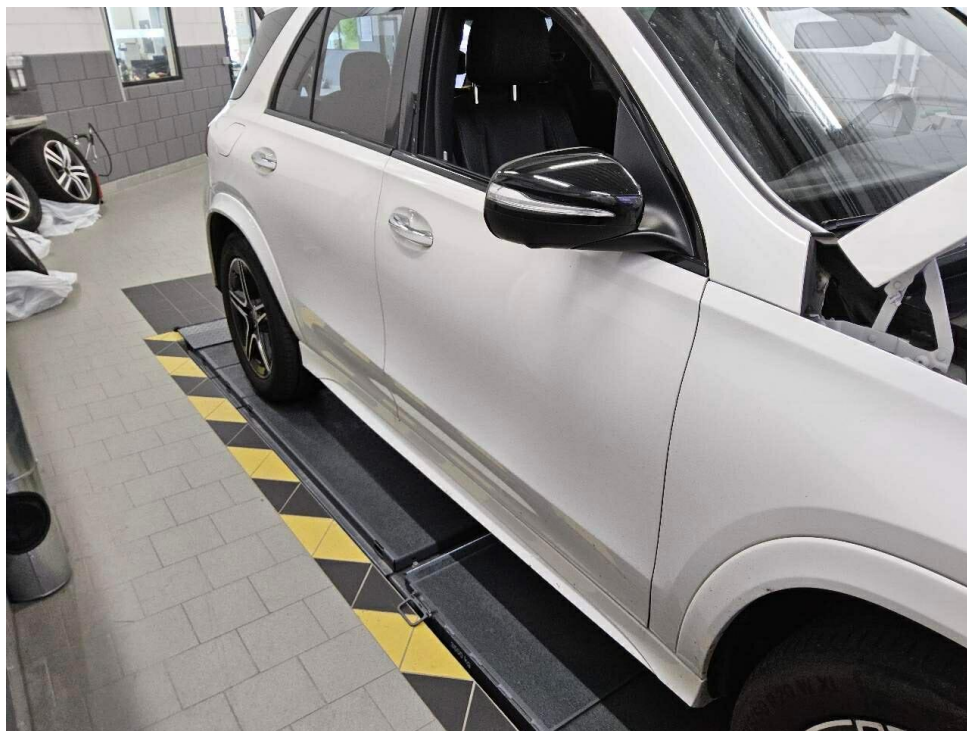
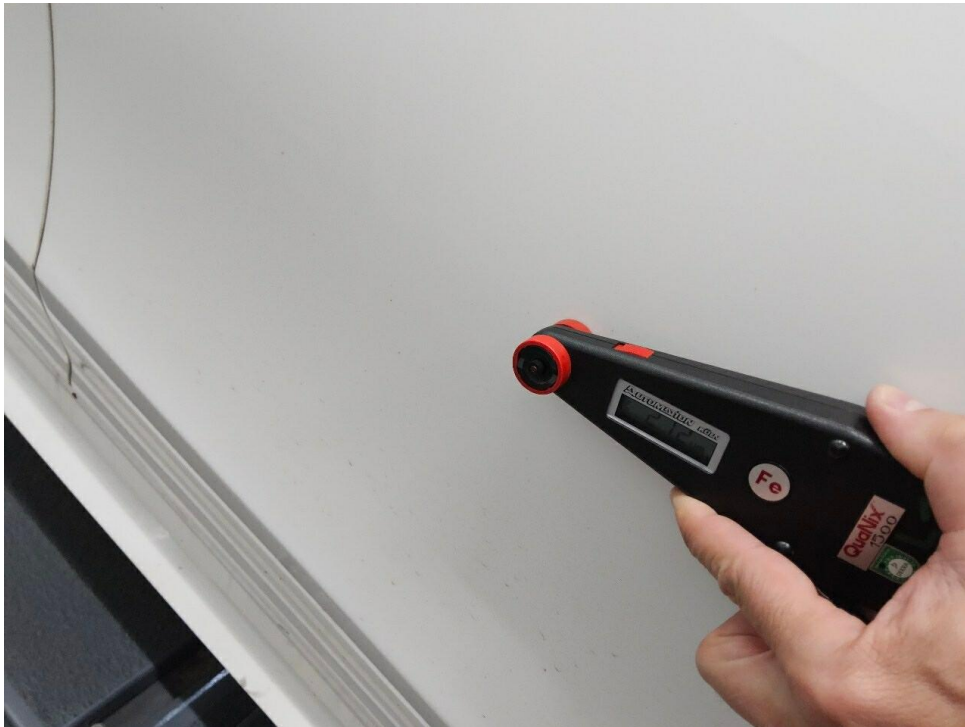
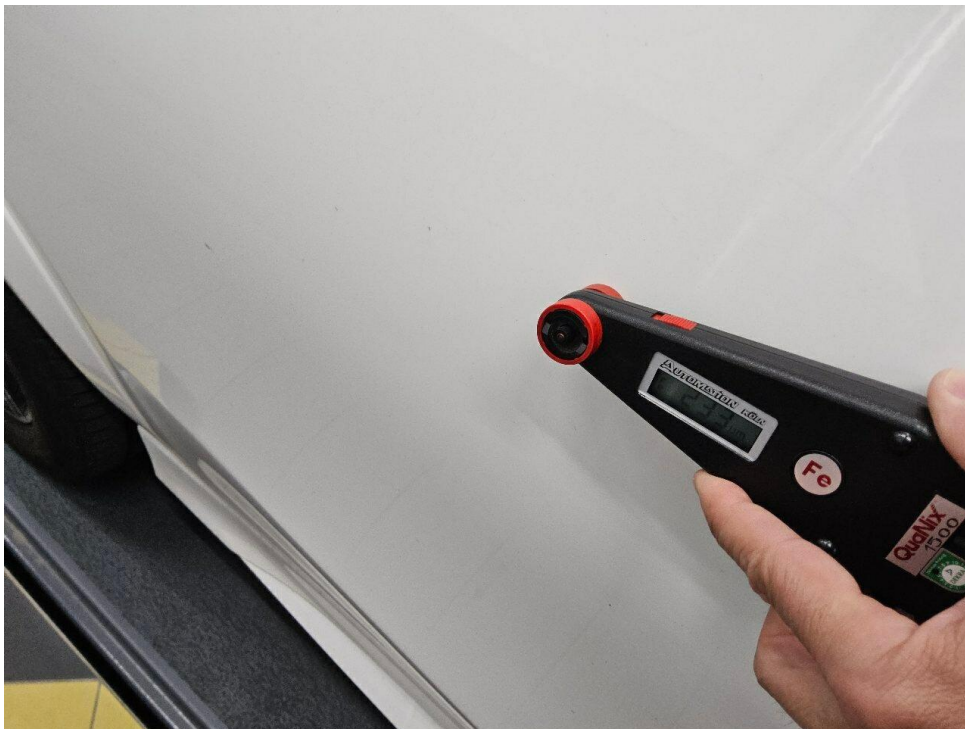
Bild 15 : Türen rechts lackiert

Bild 16 : Türen rechts lackiert

Bild 17 : Türen rechts lackiert

Bei der Lackschichtdickenmessung wurden bei mindestens drei Messungen pro Bauteil Lackschichtdicken von 222 µm bis 233 µm festgestellt.

Es wurde eine optische Überprüfung auf Vorschäden und eine Lackschichtdickenmessung vorgenommen. Dabei wurden Nachlackierungen an folgenden Karosserieteilen festgestellt:

- Türen rechts lackiert

Ohne weitergehende Untersuchungen wurde nach dem Umfang der festgestellten Nachlackierungen und der Ausführungsqualität nach sachverständigem Ermessen (*kein* merkantiler Minderwert angesetzt.

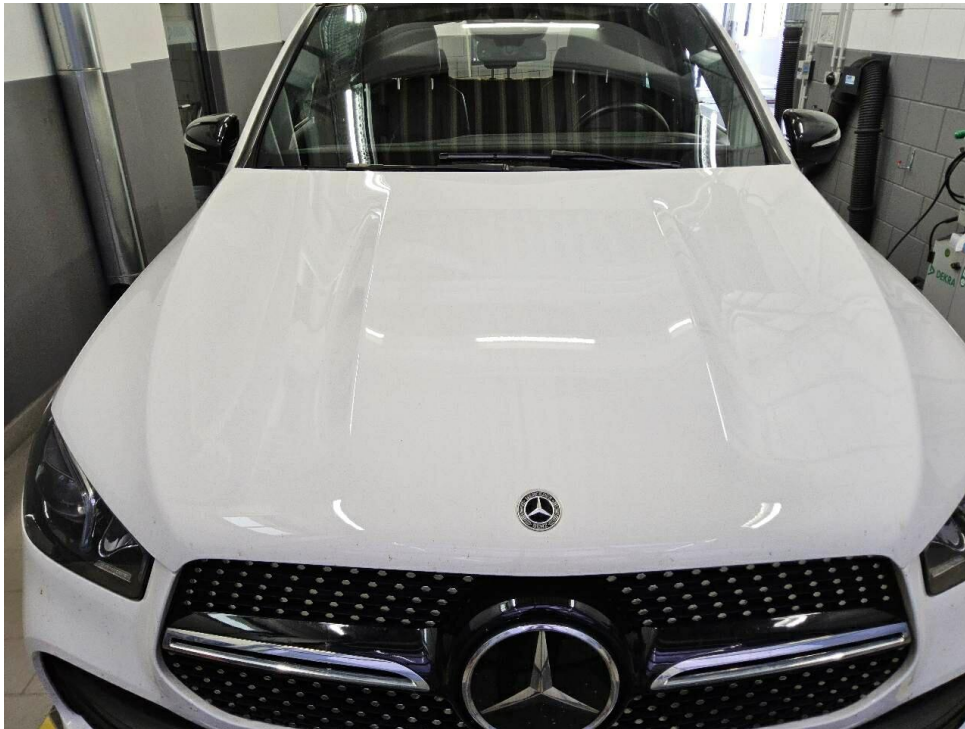
Bild 18 : Motorhaube, Steinschlag, Gebrauchsspur

Stoßfänger vorne, Steinschlag,
Gebrauchsspur, smart repair (Bild 28)
Motorhaube, Steinschlag, Gebrauchsspur,
smart repair (Bild 18)
Frontscheibe, Steinschlag, Gebrauchsspur,
smart repair (Bild 19)
Stoßfänger hinten, Kratzer, Gebrauchsspur,
smart repair (Bild 29)

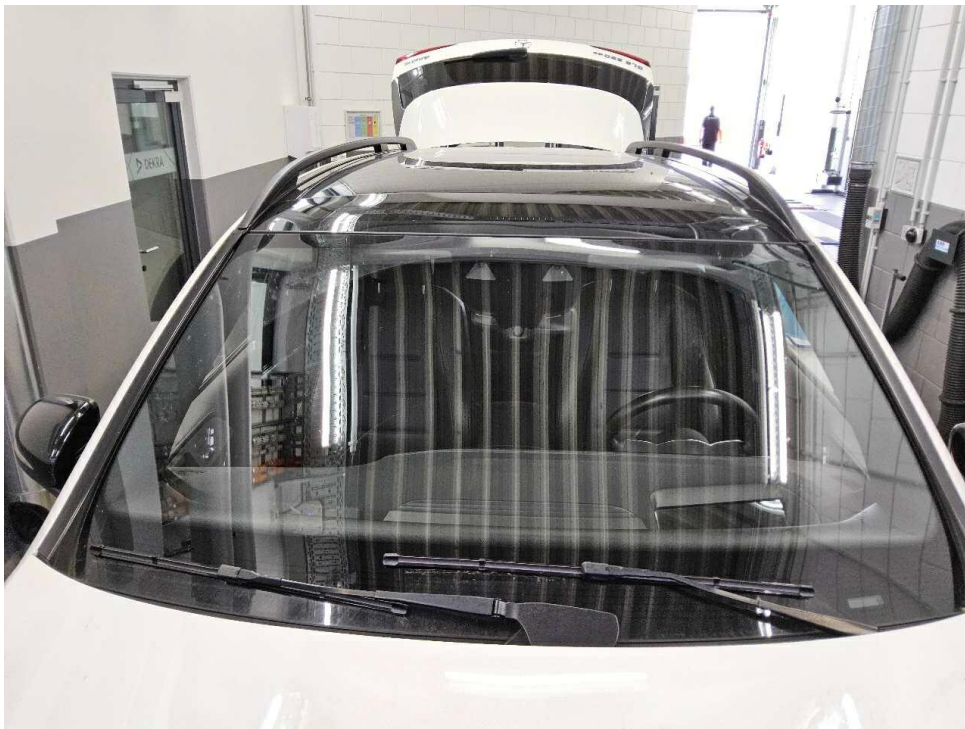
Bild 19 : Frontscheibe, Steinschlag, Gebrauchsspur

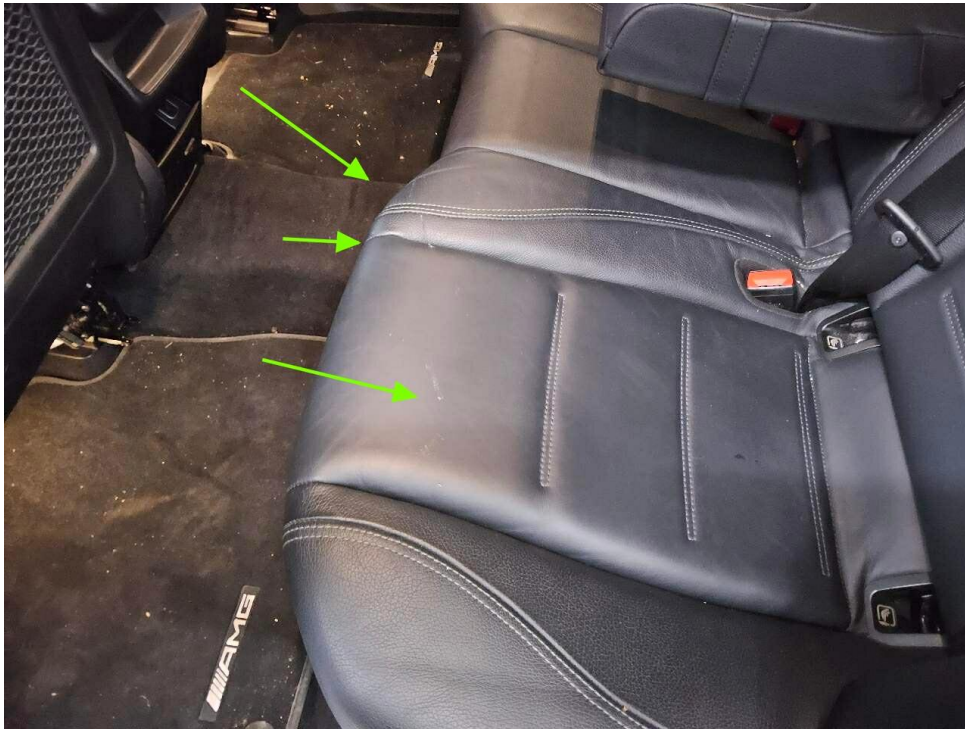
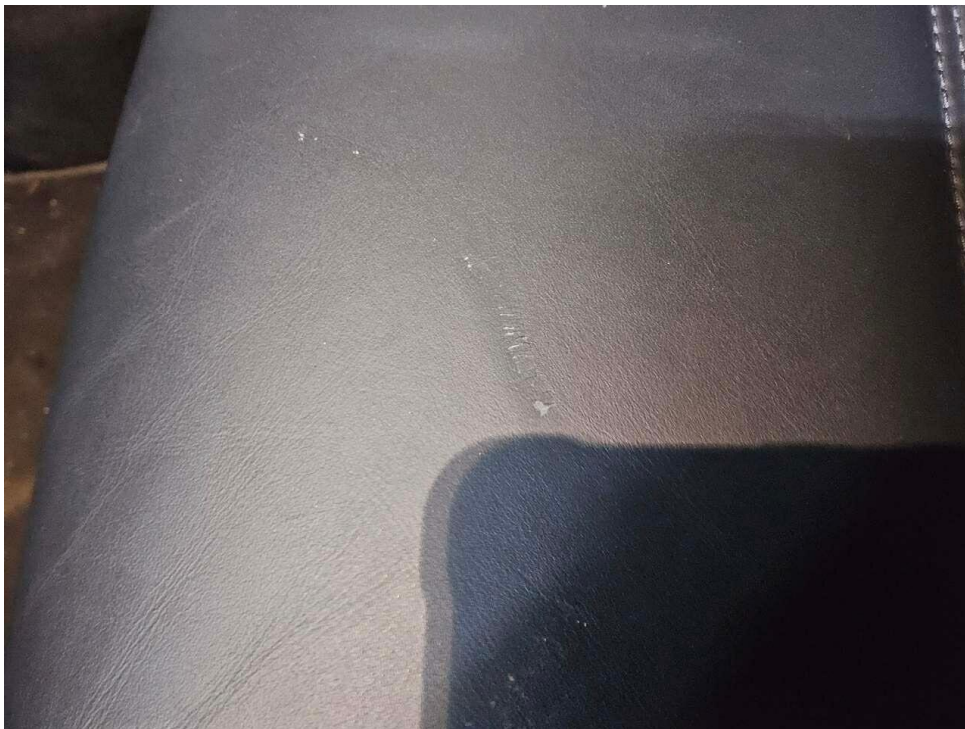
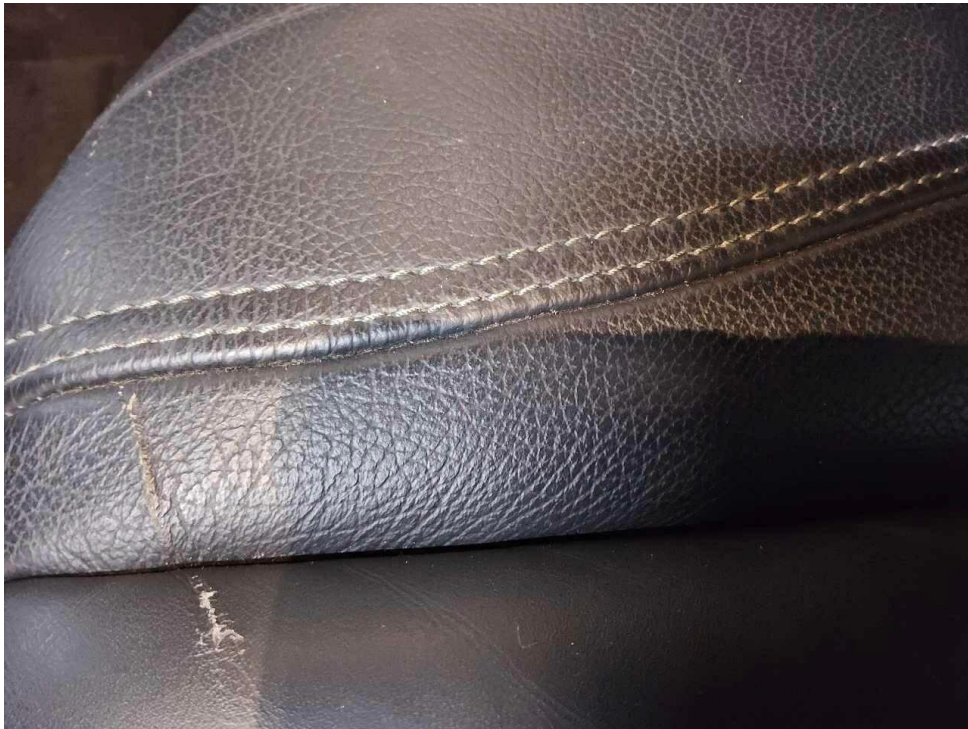
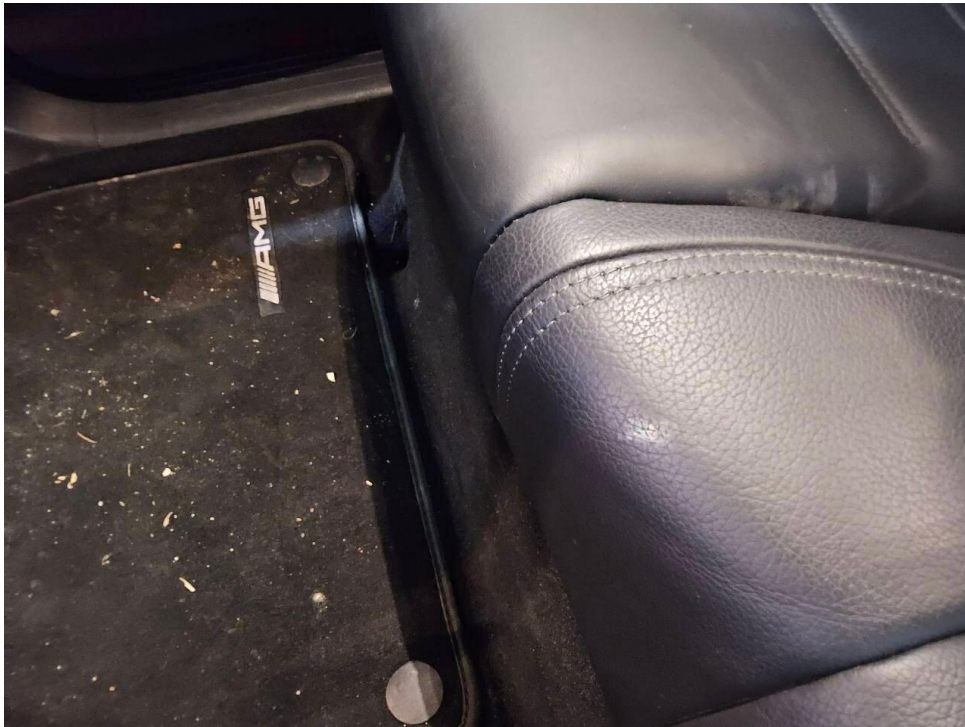
Bild 20 : Sitzbank Leder eingerissen

Bild 21 : Sitzbank Leder eingerissen

Bild 22 : Sitzbank Leder eingerissen

Bild 23 : Sitzbank Leder eingerissen

Bild 24 : Sitzbank Leder eingerissen

1. Sitzbank Leder eingerissen, erneuern
(Bild 20, 21, 22, 23, 24)
2. Heckklappenverkleidung stark
zerkratzt, erneuern

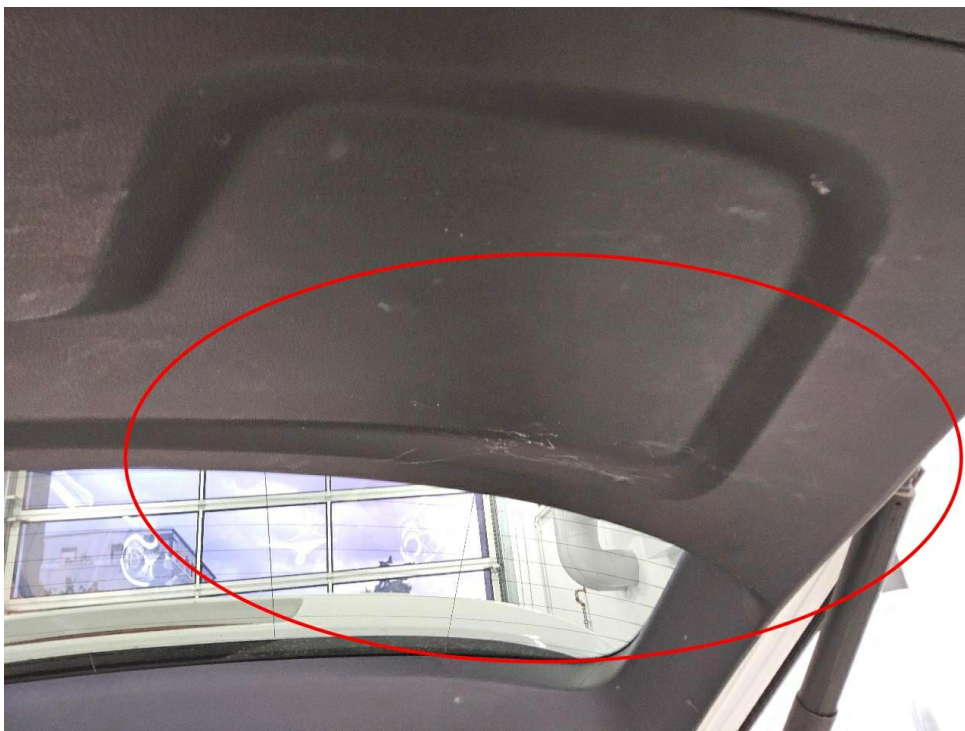
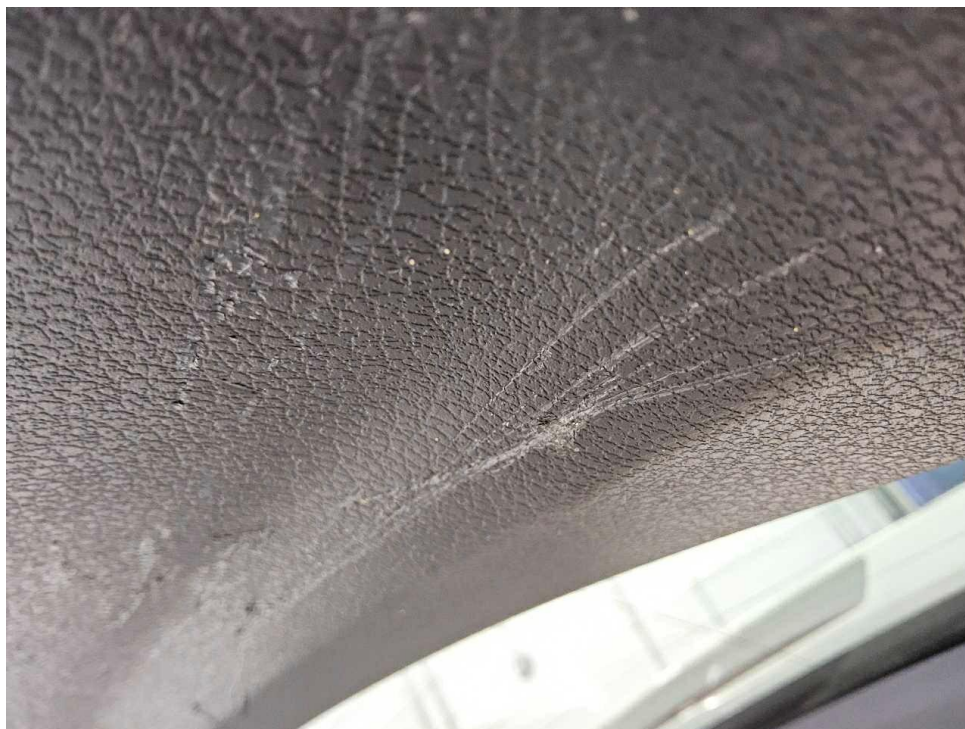
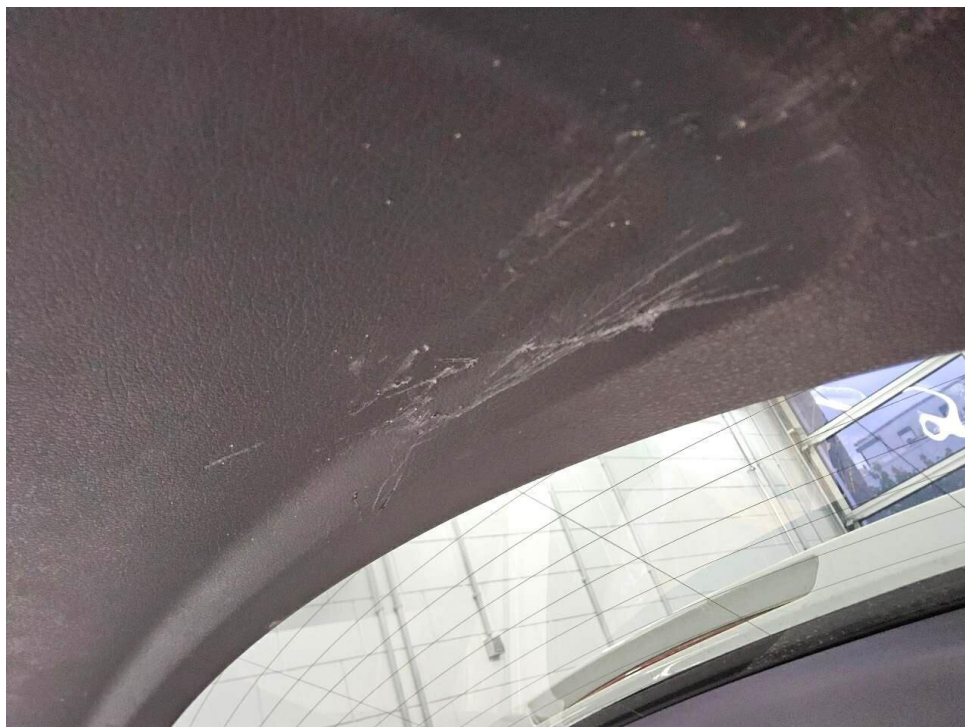
Bild 25 : Heckklappenverkleidung stark zerkratzt

Bild 26 : Heckklappenverkleidung stark zerkratzt

Bild 27 : Heckklappenverkleidung stark zerkratzt

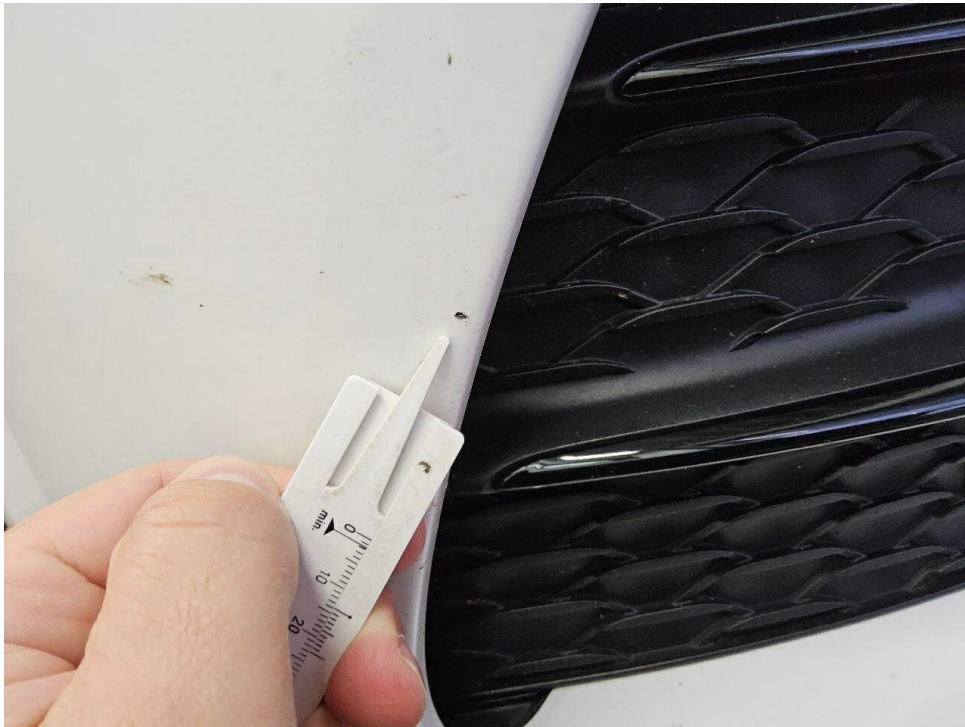
Bild 28 : Stoßfänger vorne, Steinschlag, Gebrauchsspur

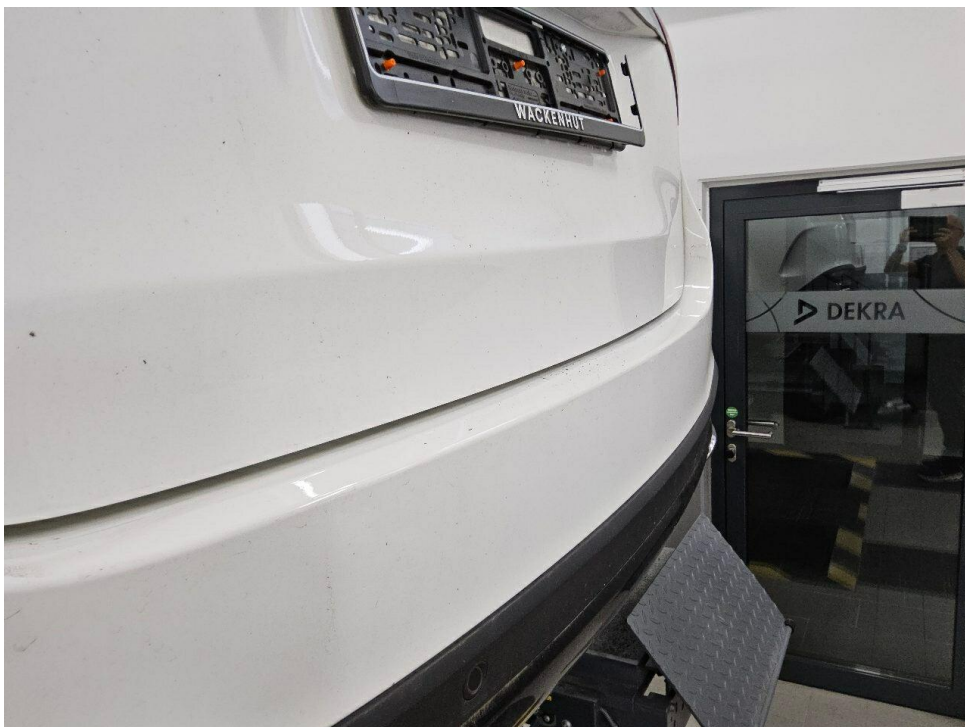
Bild 29 : Stoßfänger hinten, Kratzer, Gebrauchsspur

Schadennummer	Unfalldatum	Beschädigung	Schadenhöhe in EUR
2024118509	24.11.2024	Stoßfänger hinten Siehe Sonstiges	6.939,10
