# Zustandsbericht/Minderwertgutachten-Leasing

| Typ / Verkaufsbez. | X1 xDrive25e Advantage | Aufbauart | Geländewagen |
| Fahrzeug-Ident.-Nr. | WBA71AB0705V52030 | HSN / TSN | 0005 / CYH |

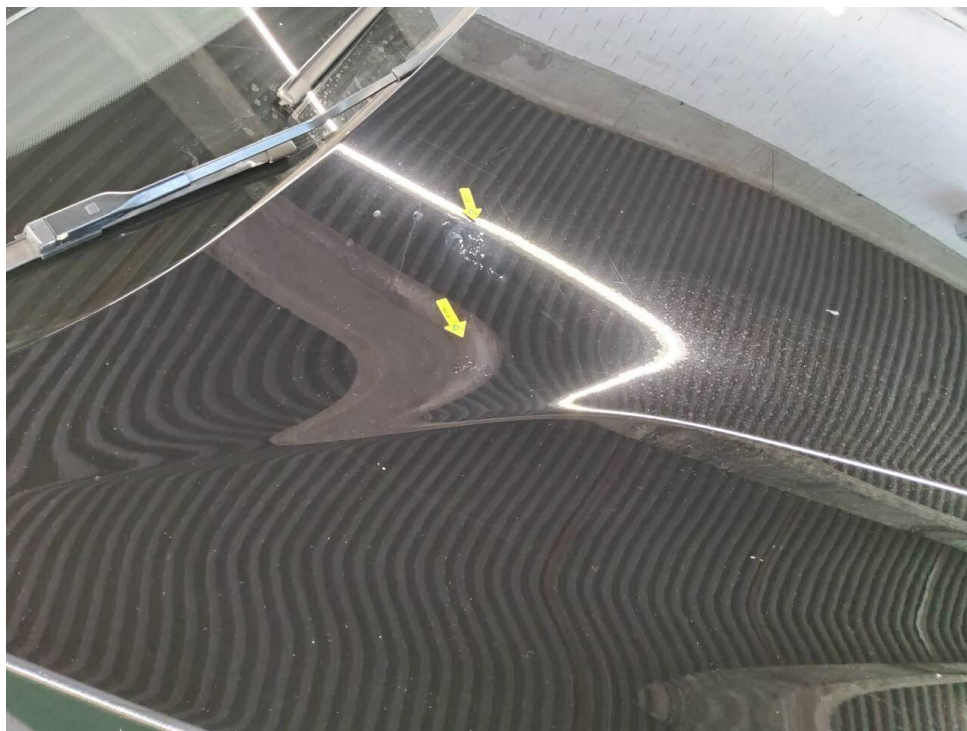
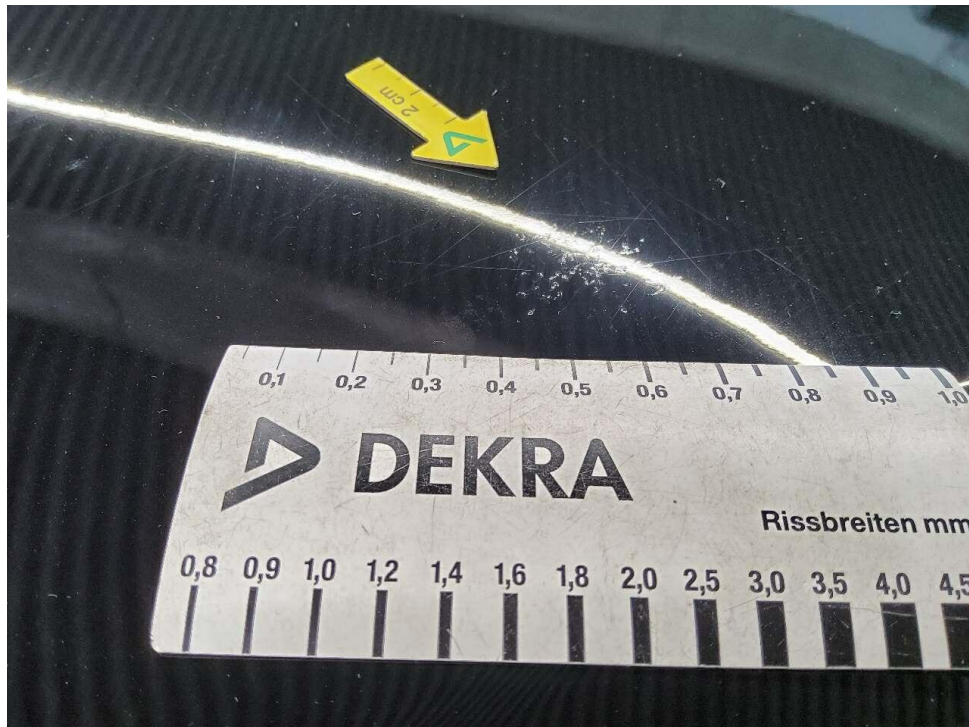
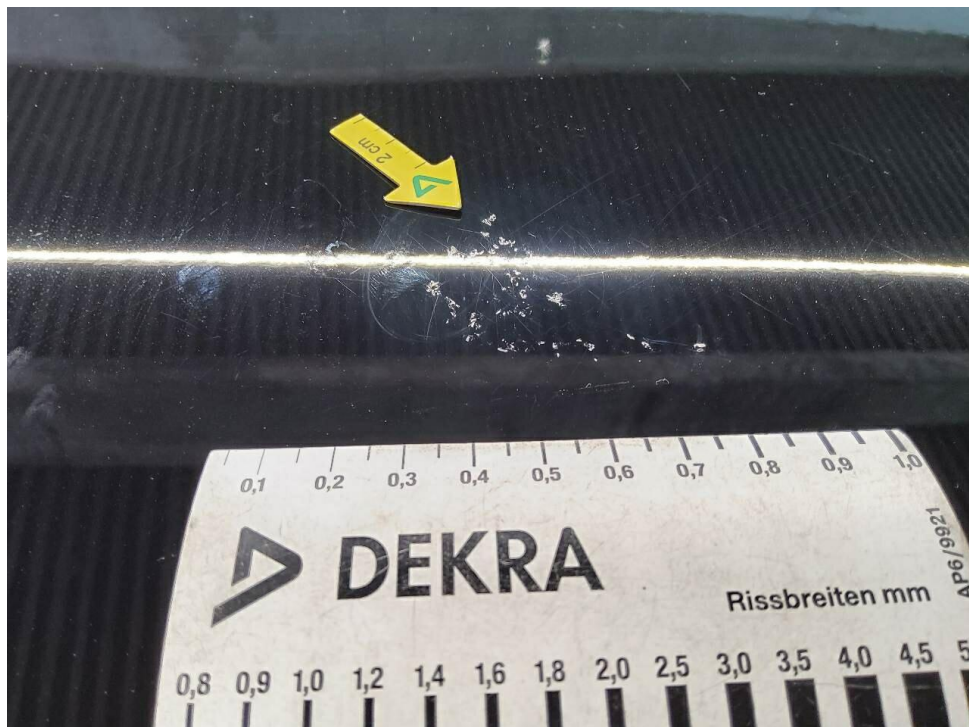
Bild 16 : Motorhaube Lackierung, Umweltschaden, lackieren mit Lackaufbau

Bild 17 : Motorhaube Lackierung, Umweltschaden, lackieren mit Lackaufbau

Bild 18 : Motorhaube Lackierung, Umweltschaden, lackieren mit Lackaufbau

1. Dach, mehrfach großflächig eingedellt, instandsetzen (Bild 19, 20, 21, 22)
2. Motorhaube Lackierung, Umweltschaden, lackieren mit Lackaufbau (Bild 16, 17, 18)

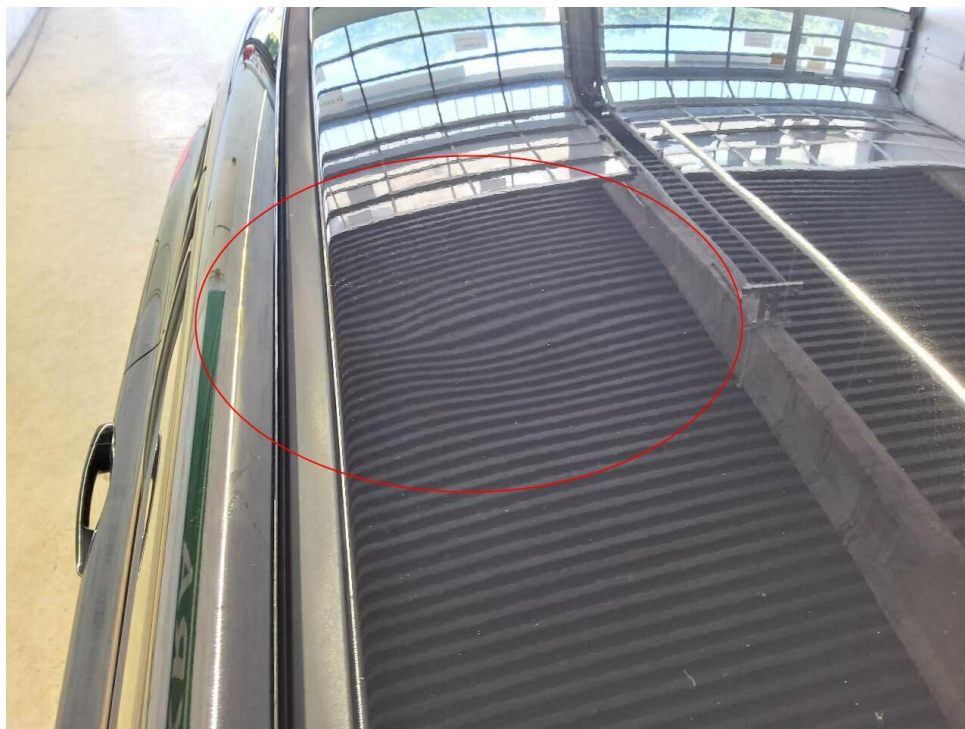
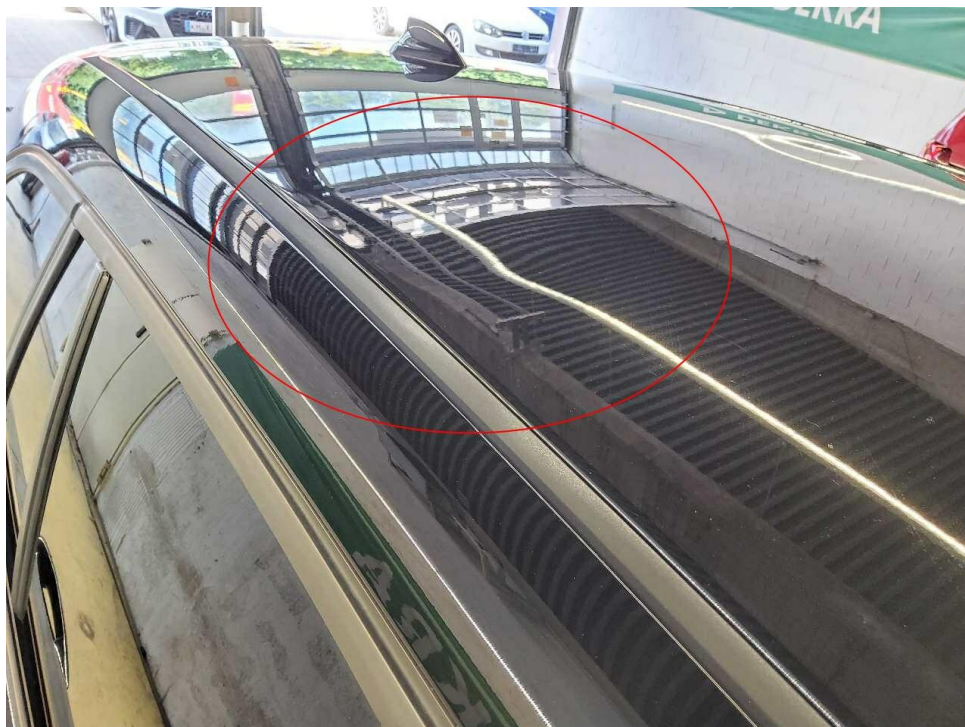
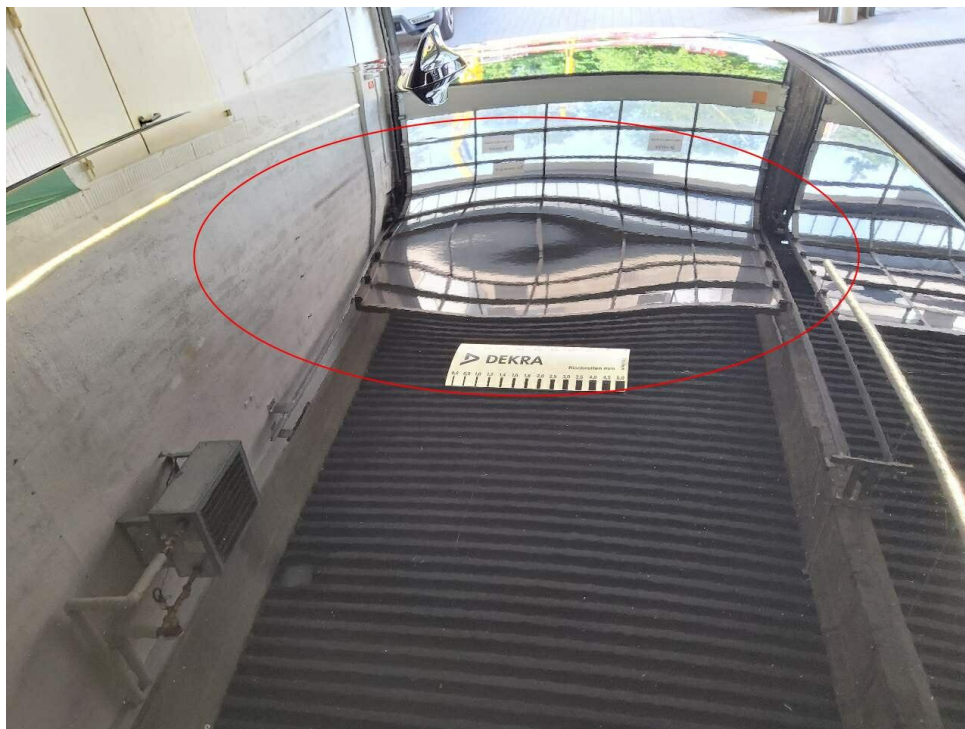
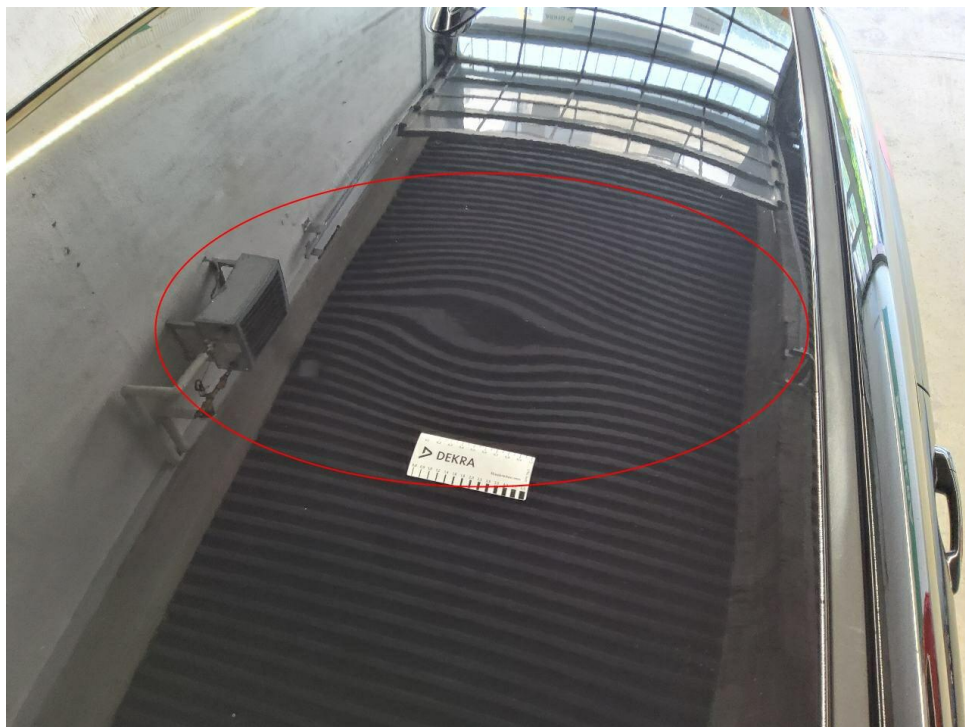
Bild 19 : Dach, mehrfach großflächig eingedellt

Bild 20 : Dach, mehrfach großflächig eingedellt

Bild 21 : Dach, mehrfach großflächig eingedellt

Bild 22 : Dach, mehrfach großflächig eingedellt
