# Bewertungsgutachten / Rechendaten

**Kennzeichen** AC K7984E **FIN** TMAJB812DNJ118319

| Typ / Verkaufsbez. | Tucson (NX)(12.2020->) / Tucson 1.6 T-GDI N Line Plug-In Hybrid 4WD (E6d) | Aufbauart | Geländewagen |

## Bewertungsgutachten

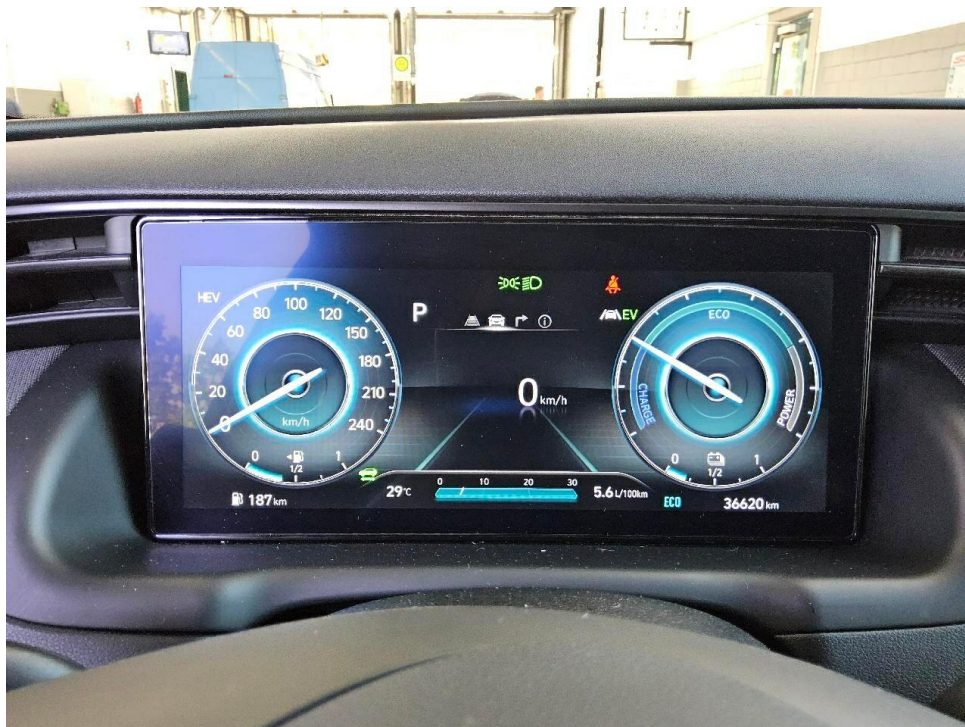
Bild 4 : Kombiinstrument (betriebsbereit) mit Km-Stand

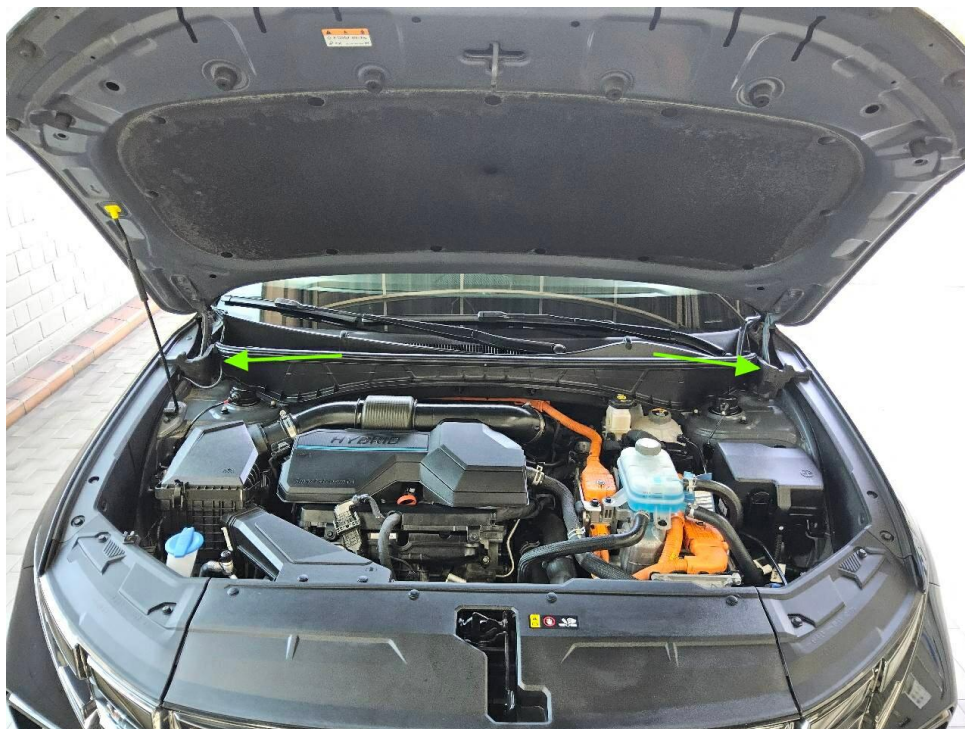
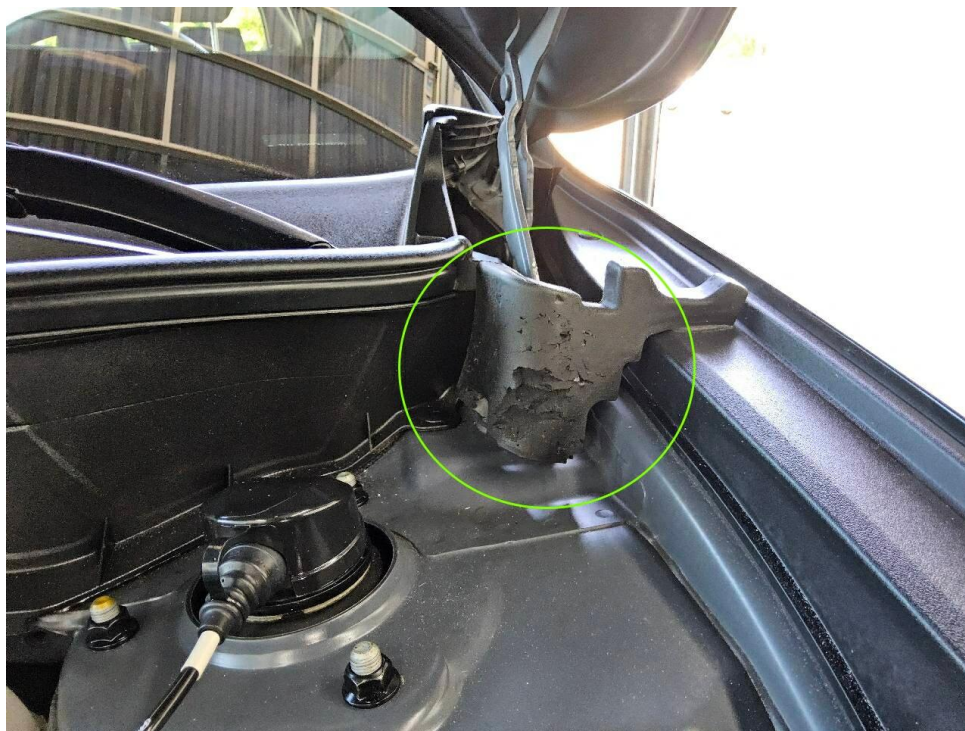
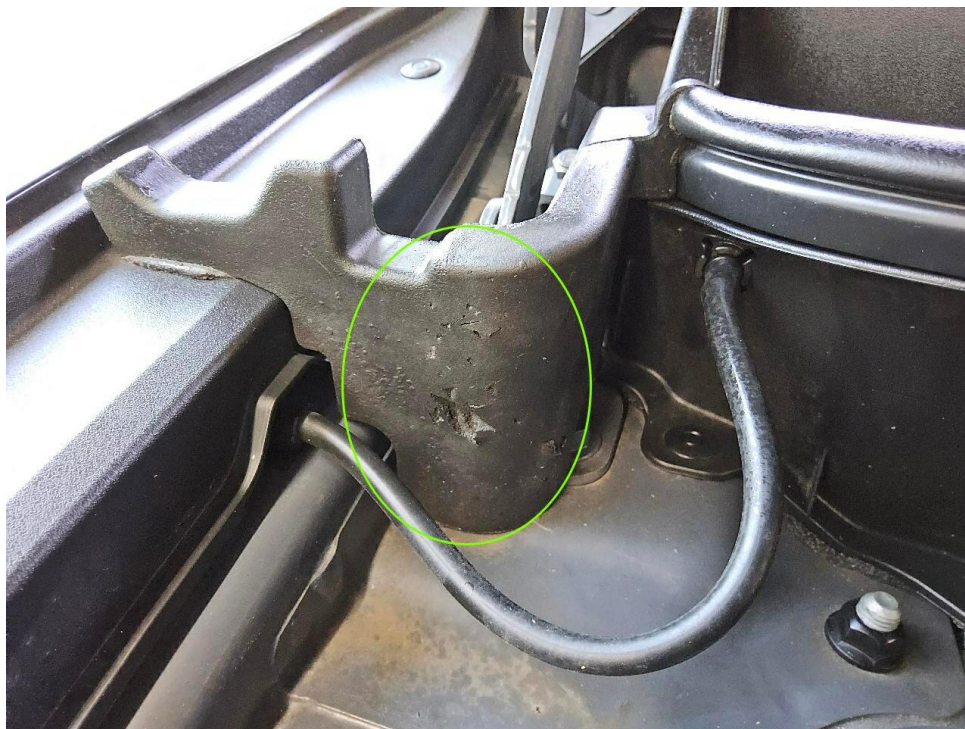
| Bezeichnung des Schadens / Rep.-Weg | Rep.Kost brutto | Anrechn. | Minderwert brutto |
|---|---|---|---|
| 1. Tierverschleiß Motorraum, Schaumstoffecken erneuern, prüfen und Befund festlegen, Schadenerweiterung möglich (Bild 7, 8, 9) | 70 | 100 | -70,00 |

Bild 7 : Tierversbiss Motorraum, Schaumstoffecken erneuern

Bild 8 : Tierversbiss Motorraum, Schaumstoffecken erneuern

Bild 9 : Tierversbiss Motorraum, Schaumstoffecken erneuern

Tierverbiss Motorraum, Schaumstoffecken erneuern, prüfen und Befund festlegen, Schadenerweiterung möglich (Bild 7, 8, 9); Kotflügel vorne rechts, verformt, instandsetzen und lackieren mit Lackaufbau (Bild 12, 13); Außenspiegel rechts Lackierung, verschrammt, lackieren (Bild 11). Tür hinten rechts Einstieg Lackierung, verschrammt, smart repair (Bild 10). Lackvorbereitung.

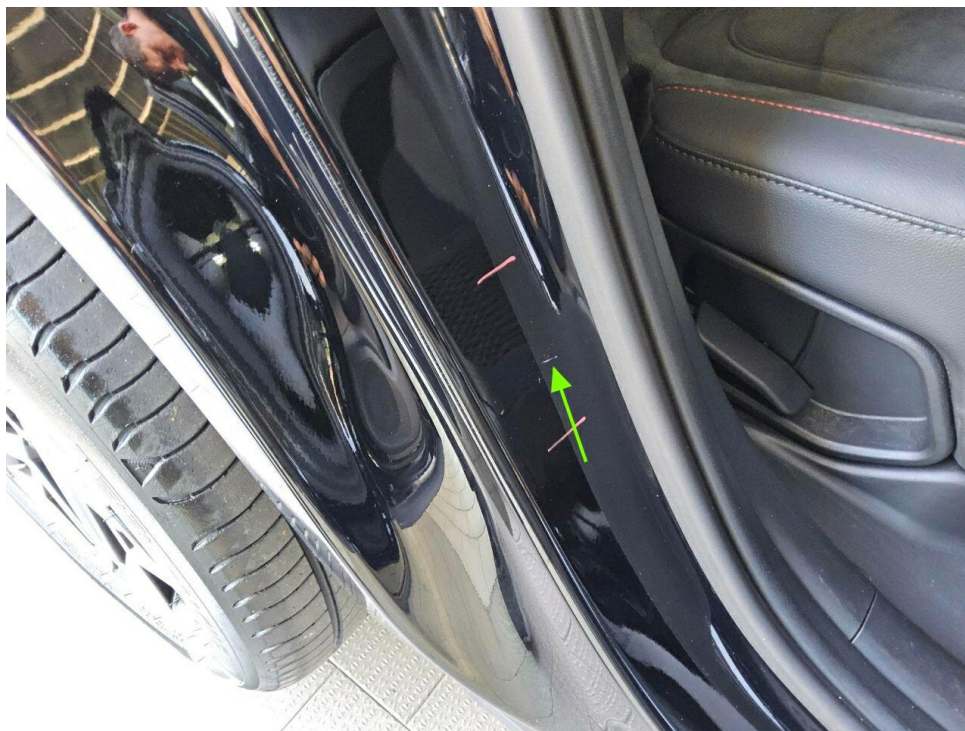
| Bezeichnung des Schadens / Rep.-Weg | Rep.Kost brutto | Anrechn. | Minderwert brutto |
|---|---|---|---|
| 4. Tür hinten rechts Einstieg Lackierung, verschrammt, smart repair (Bild 10) | 62 | 100 | -62,00 |

Bild 10 : Tür hinten rechts Einstieg Lackierung, verschrämmt, smart repair

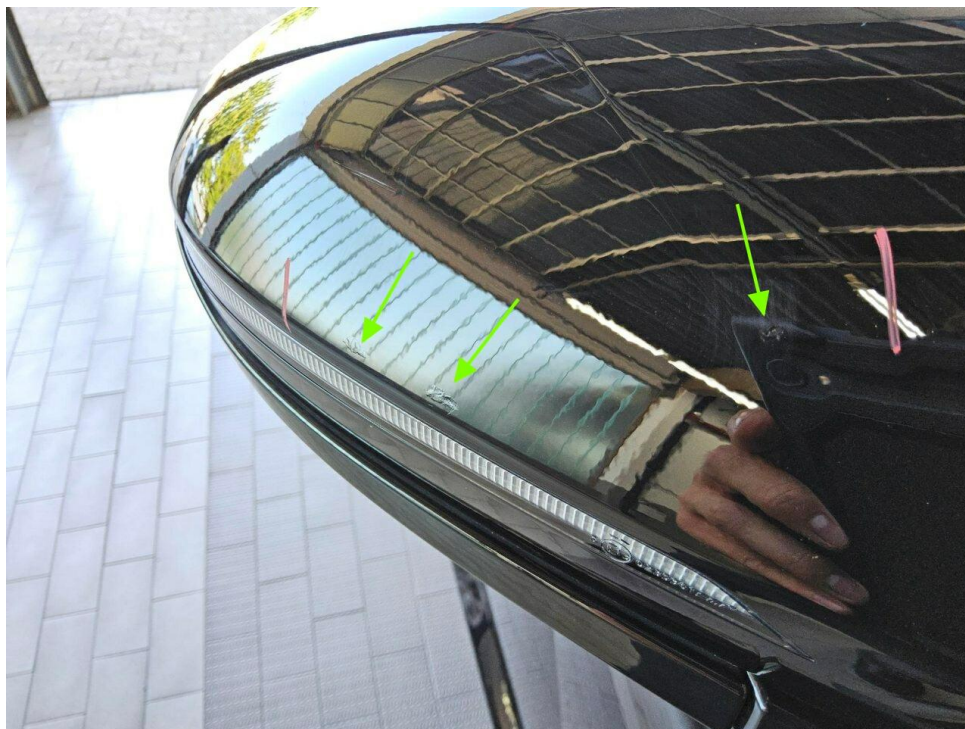
| Bezeichnung des Schadens / Rep.-Weg | Rep.Kost brutto | Anrechn. | Minderwert brutto |
|---|---|---|---|
| 3. Außenspiegel rechts Lackierung, verschrammt, lackieren (Bild 11) | 90 | 53.17 | -47,85 |

Bild 11 : Außenspiegel rechts Lackierung, verschrammt, lackieren

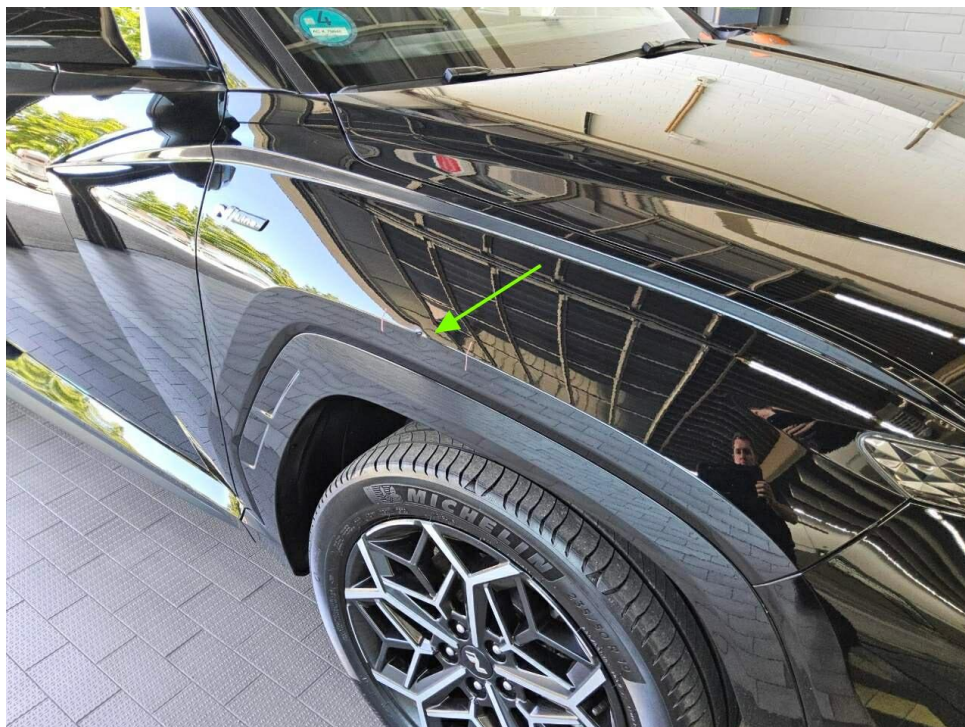
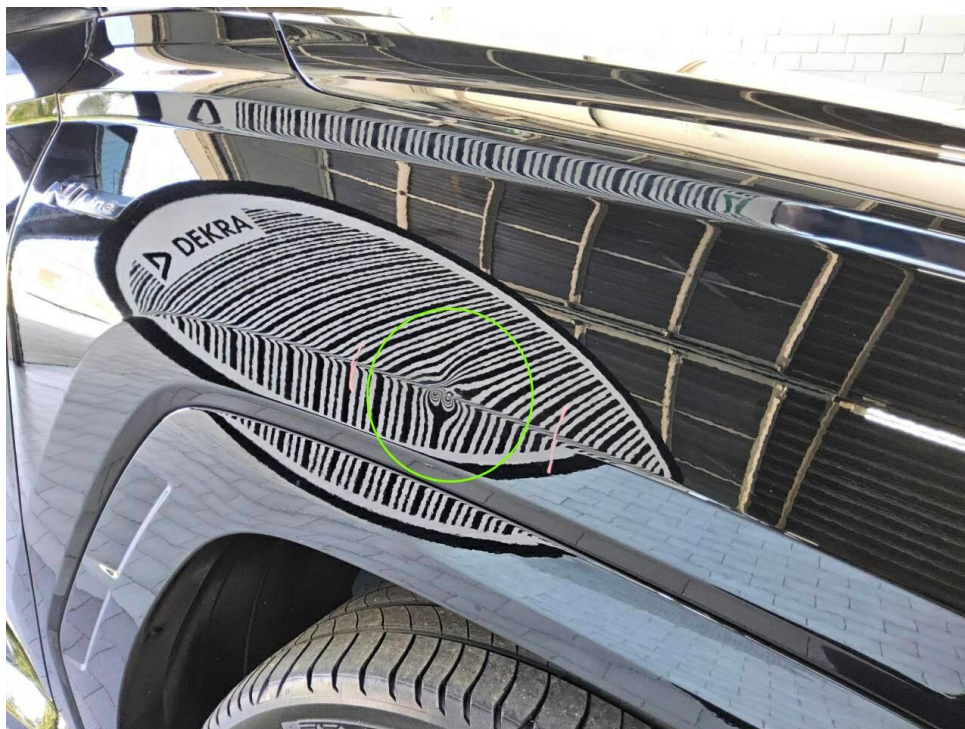
| Bezeichnung des Schadens / Rep.-Weg | Rep.Kost brutto | Anrechn. | Minderwert brutto |
|---|---|---|---|
| 2. Kotflügel vorne rechts, verformt, instandsetzen und lackieren mit Lackaufbau (Bild 12, 13) | 665 | 53.17 | -353,58 |

Bild 12 : Kotflügel vorne rechts, verformt, instandsetzen und lackieren mit Lackaufbau

Bild 13 : Kotflügel vorne rechts, verformt, instandsetzen und lackieren mit Lackaufbau
