# Bewertungsgutachten / Rechedaten

WN H540E

| Typ / Verkaufsbez. | Sportage (NQ5)(2021->) / Sportage 1.6 T-GDI Plug-in Hybrid GT-Line 4WD (6d) | Aufbauart | Geländewagen |

## Bewertungsgutachten

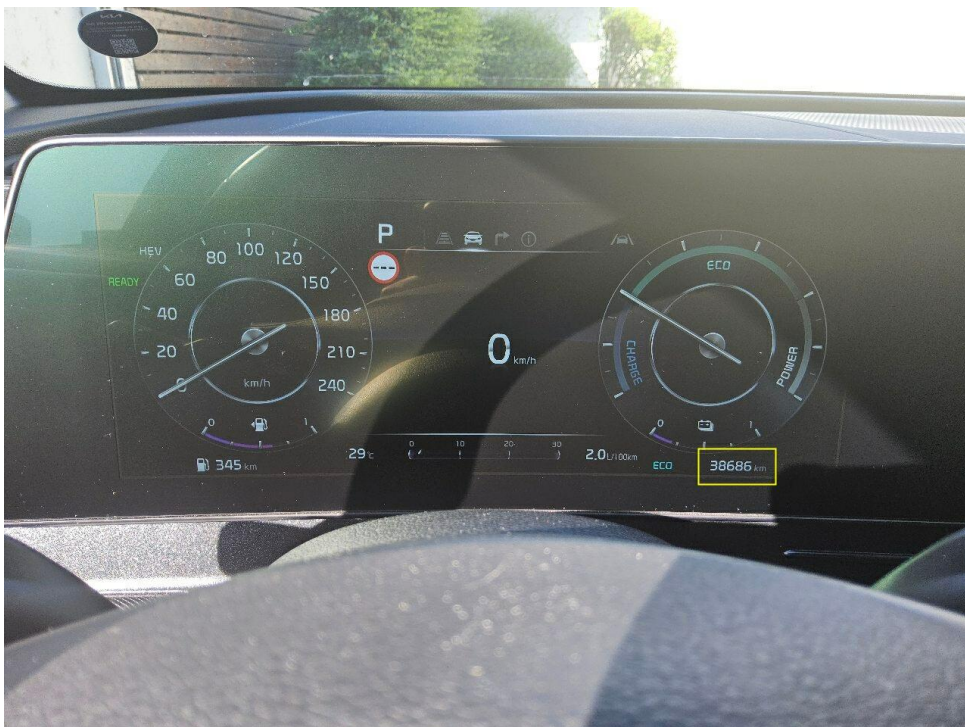
Bild 4 : Kombiinstrument (betriebsbereit) mit Km-Stand

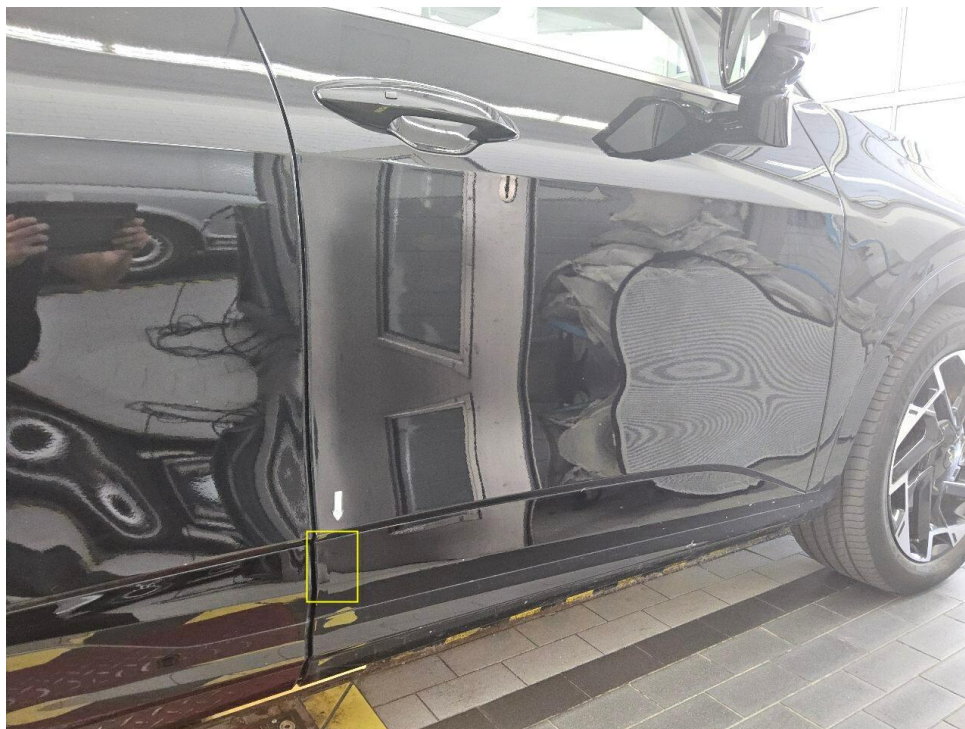
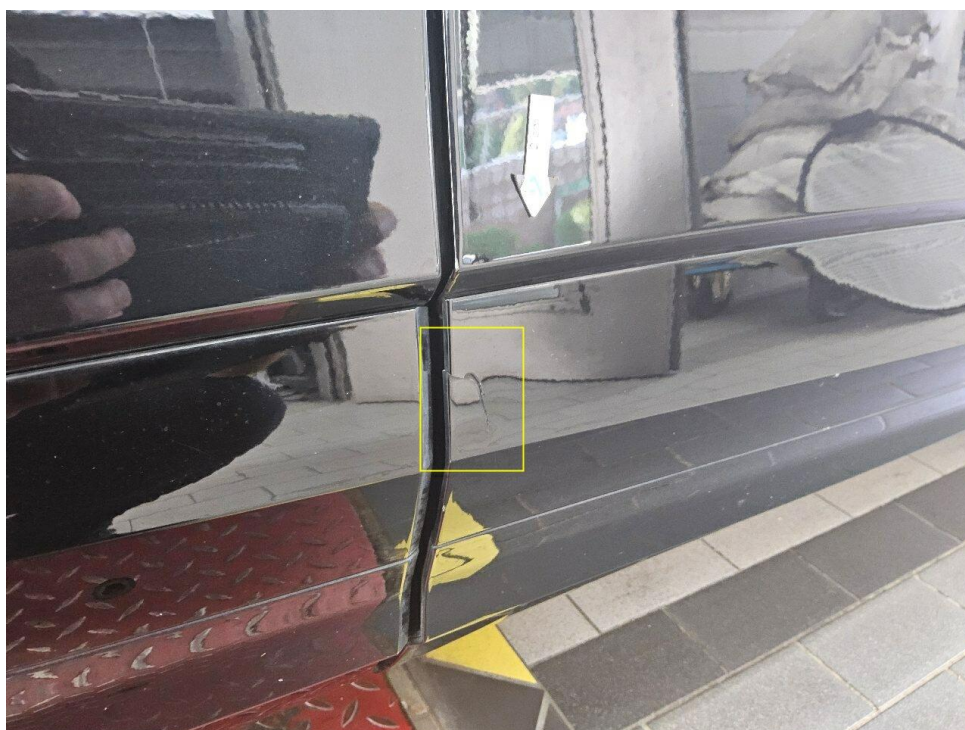
Bild 7 : Tür vorne rechts Schutzleiste unten, eingerissen

Bild 8 : Tür vorne rechts Schutzleiste unten, eingerissen

| Bezeichnung des Schadens / Rep.-Weg | Rep.Kost<br>brutto | Anrechn. | Minderwert<br>brutto |
|---|---|---|---|
| 3. Tür vorne rechts Schutzleiste unten, eingerissen, erneuern (Bild 7, 8) | 132 | 100 | -132,00 |

Seitenteil hinten links Verbreiterung, zerkratzt, erneuern (Bild 11, 12); Felge hinten rechts, zerkratzt, erneuern (Bild 13, 14); Tür vorne rechts Schutzleiste unten, eingerissen, erneuern (Bild 7, 8); Tür hinten rechts, eingedellt, instandsetzen und lackieren mit Lackaufbau; Lackvorbereitung;

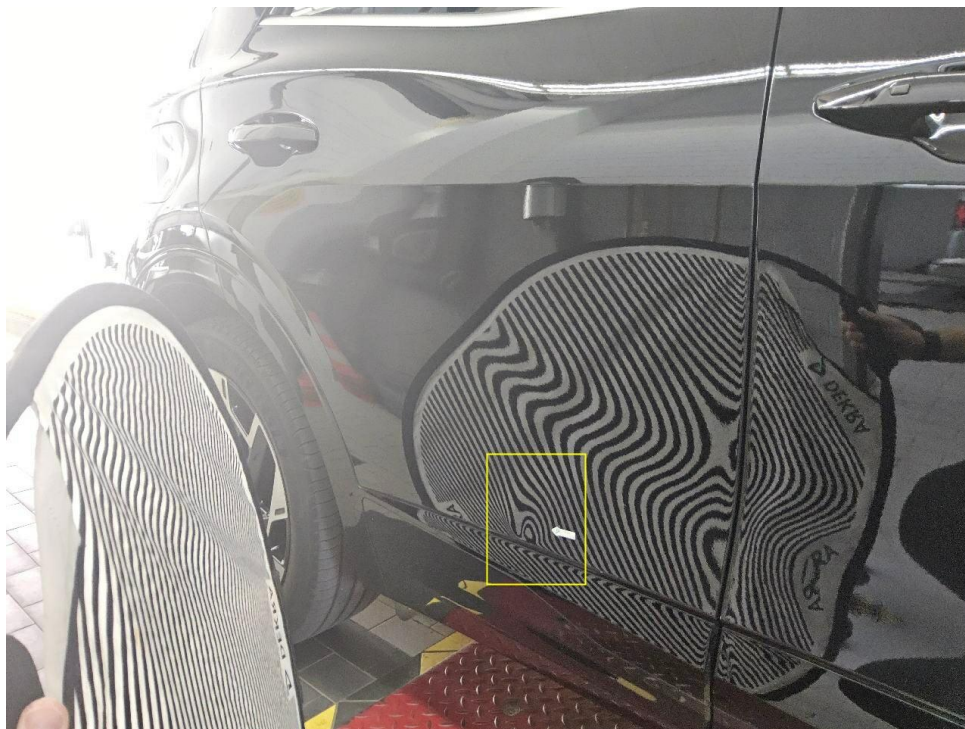
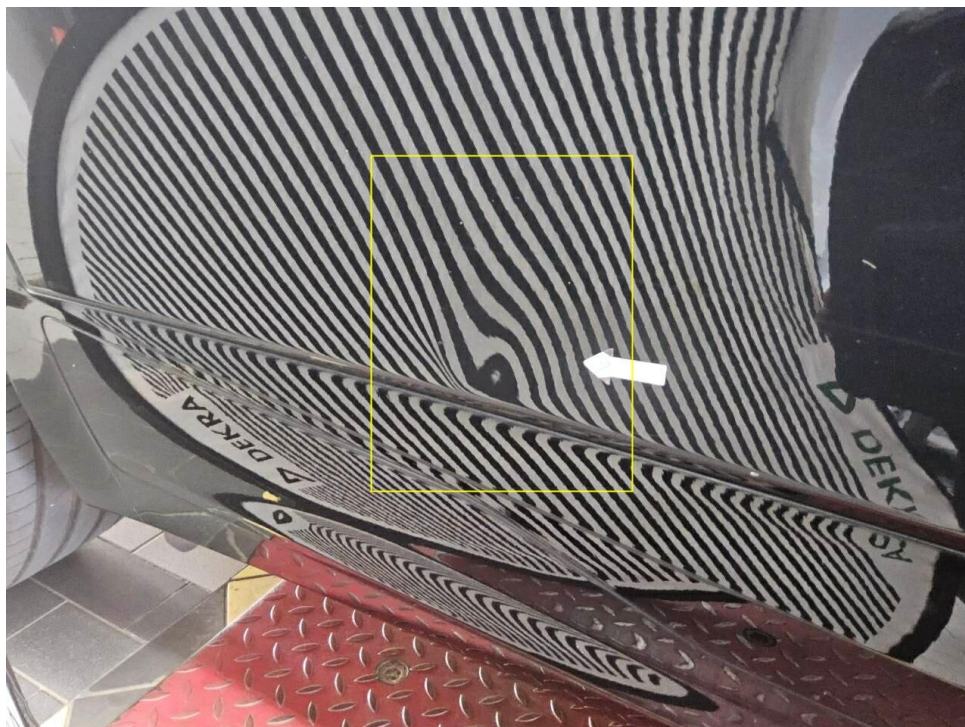
Bild 9 : Tür hinten rechts, eingedellt

Bild 10 : Tür hinten rechts, eingedellt

| Bezeichnung des Schadens / Rep.-Weg | Rep.Kost<br>brutto | Anrechn. | Minderwert<br>brutto |
|---|---|---|---|
| 4. Tür hinten rechts, eingedellt, instandsetzen und lackieren mit Lackaufbau | 615 | 58.23 | -358,11 |

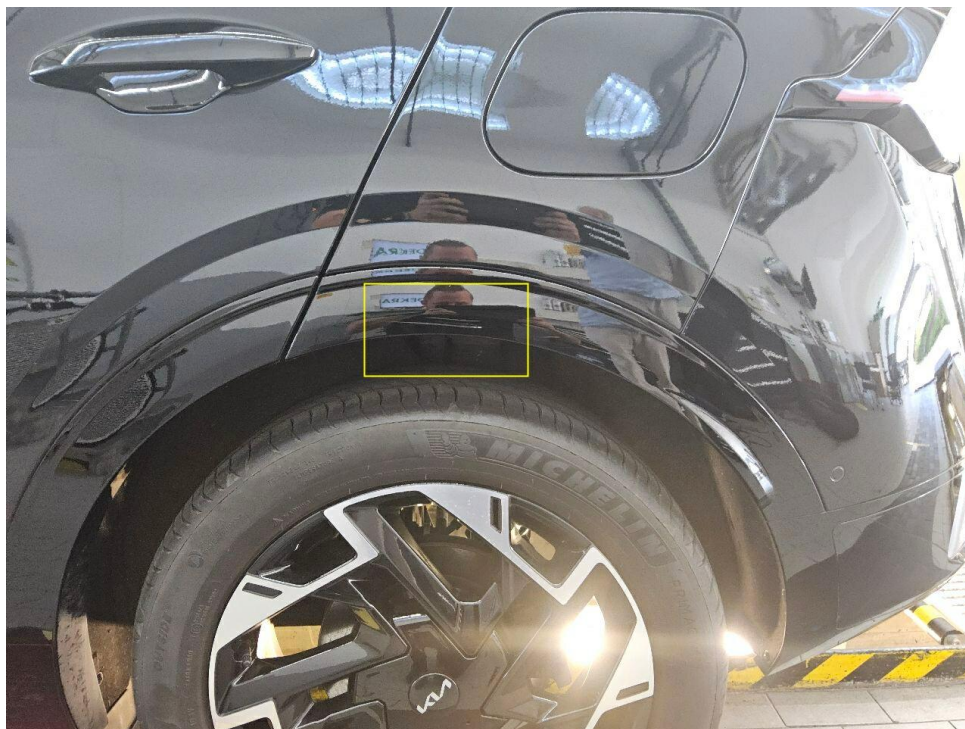
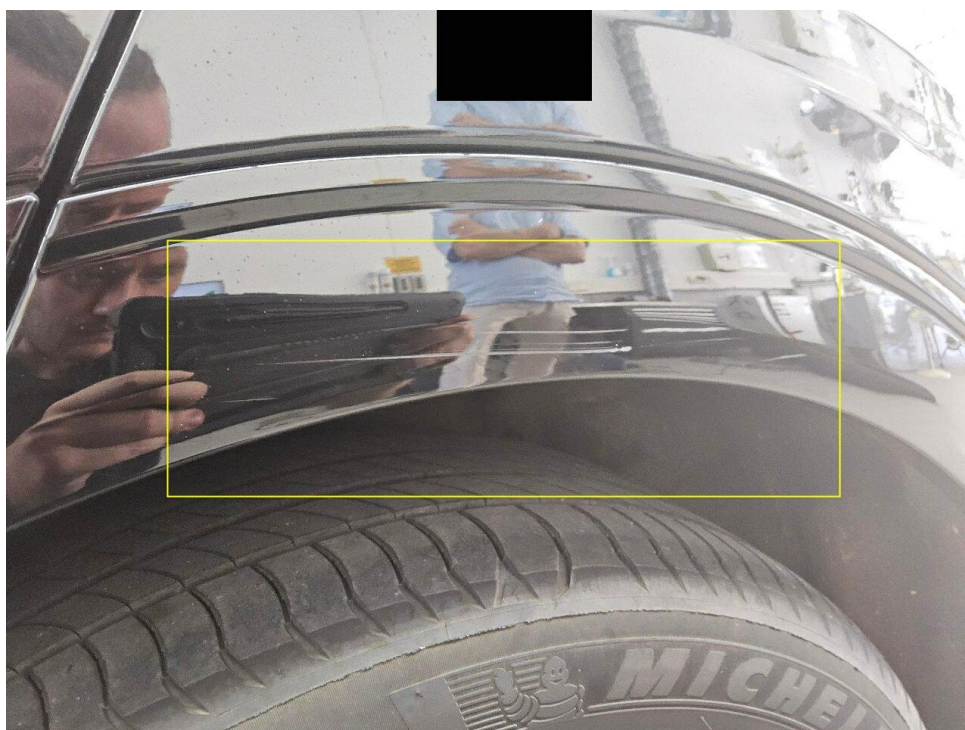
Bild 11 : Seitenteil hinten links Verbreiterung, zerkratzt

Bild 12 : Seitenteil hinten links Verbreiterung, zerkratzt

| Bezeichnung des Schadens / Rep.-Weg | Rep.Kost<br>brutto | Anrechn. | Minderwert<br>brutto |
|---|---|---|---|
| 1. Seitenteil hinten links Verbreiterung, zerkratzt, erneuern (Bild 11, 12) | 89 | 100 | -89,00 |

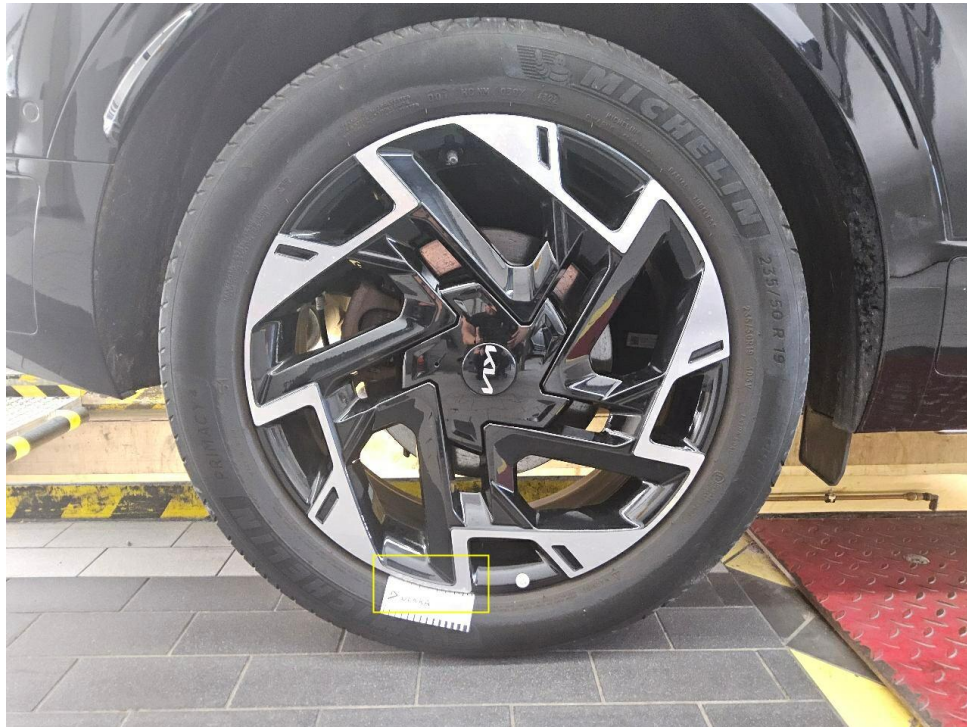
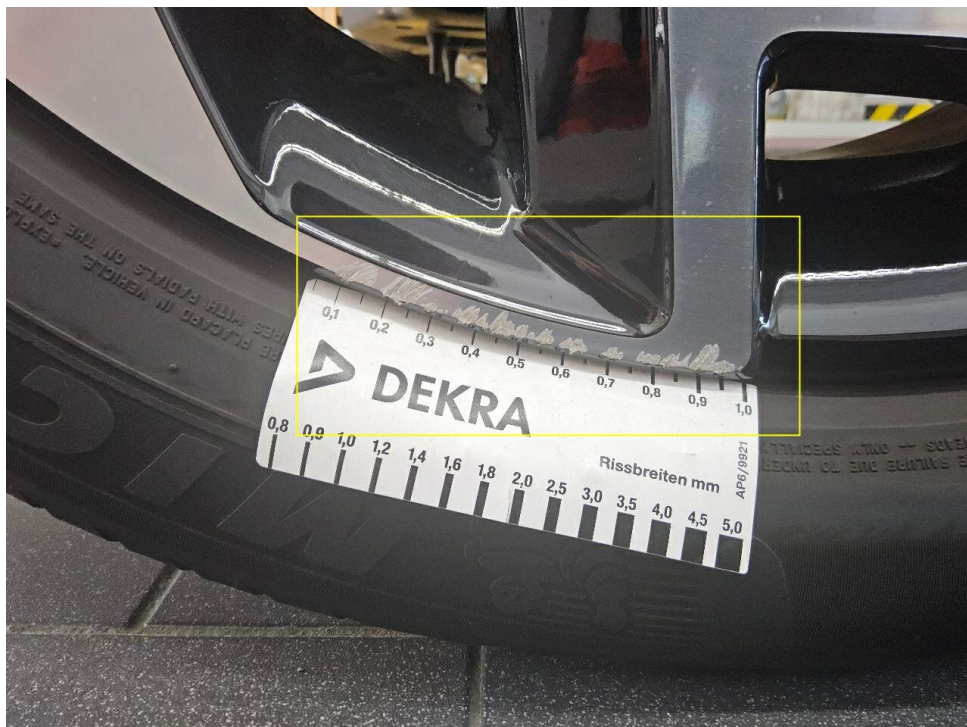
Bild 13 : Felge hinten rechts, zerkratzt

Bild 14 : Felge hinten rechts, zerkratzt

| Bezeichnung des Schadens / Rep.-Weg | Rep.Kost<br>brutto | Anrechn. | Minderwert<br>brutto |
|---|---|---|---|
| 2. Felge hinten rechts, zerkratzt, erneuern (Bild 13, 14) | 703 | 58.23 | -409,36 |
