## Fahrzeugdetails

| Modell | MOKKA B GS 1.2 TURBO S/S 96KW AT8 | Fahrzeugzustand | Mit Schaden | | |

## Außenschäden

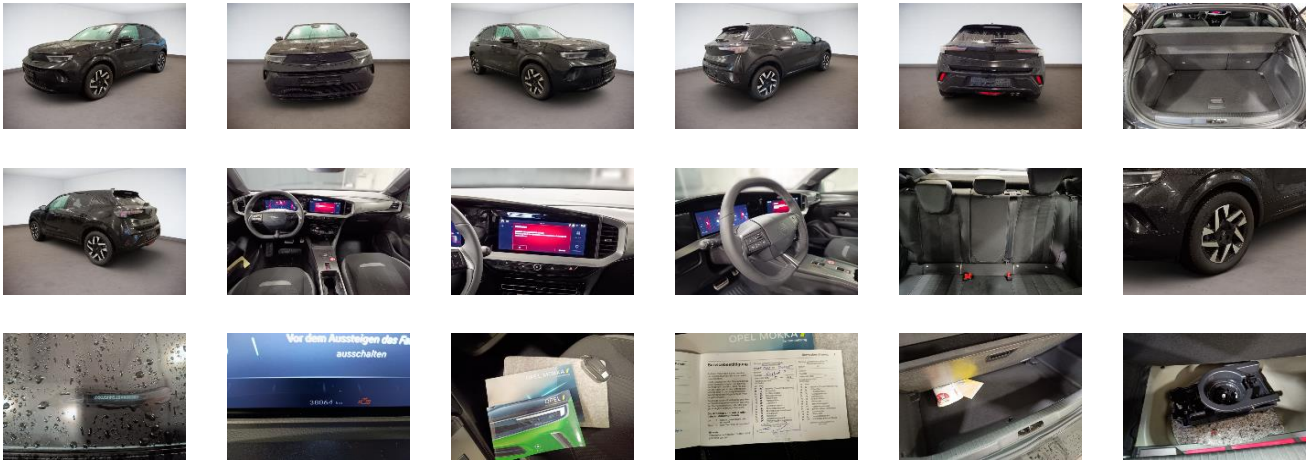
| 1 | | Bauteil Felge glanzgedreht 17"<br>Position Vorne rechts<br>Beschreibung Ersetzen<br>Anmerkungen - | 3 | | Bauteil Kotflügelzierleiste<br>Position Hinten rechts<br>Beschreibung Kratzer<br>Anmerkungen - |

| Bauteil | Stoßfänger |
| Position | Hinten rechts |
| Beschreibung | Kratzer |

| Bauteil | Tür |
| Position | Hinten links |
| Beschreibung | SR Delle |

| Beschreibung | Polieren |

| Bauteil | Stoßfänger |
| Position | Vorne |
| Beschreibung | Gebrauchsspur 2 |

| Bauteil | Windschutzscheibe |
| Position | - |
| Beschreibung | Gebrauchsspur 2 |

| Bauteil | Bezug Sitzfläche<br>gemischt |
| Position | Vorne rechts |
| Beschreibung | Ersetzen |

| Gesamt netto | 1.015,21€ |
