## Angaben zum Fahrzeug

## Zustandsbericht

Besichtigungsdatum: 12.06.2026  
**Protokollnummer: 45956534**  
Erstellt durch: Paula Kube  
Besichtigt durch: Dominic Anft

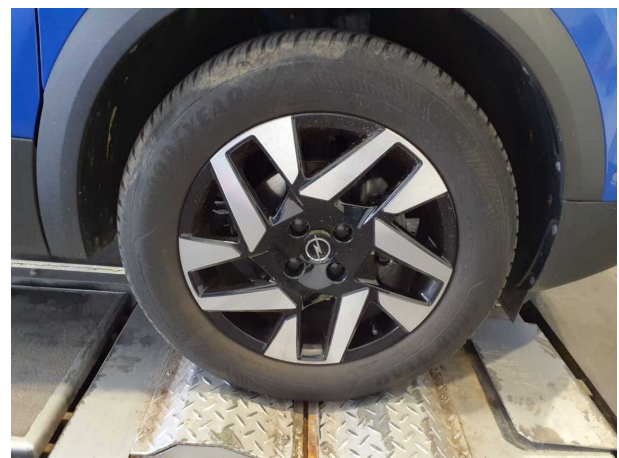
**Abbildung 6: Montierte Bereifung**

| Achse | Reifengröße | Hersteller | Reifentyp | Profiltiefe | Verktgl. | Zul. |
|---|---|---|---|---|---|---|
| 1 | 215/60 R17 100H | Goodyear | Ganzjahresreifen | 4mm - 4mm | i.O. | i.O. |
| 2 | 215/60 R17 100H | Goodyear | Ganzjahresreifen | 3mm - 3mm | n.i.O. | i.O. |

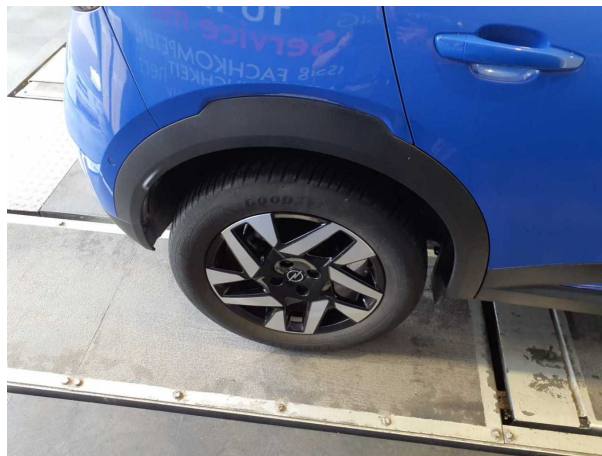
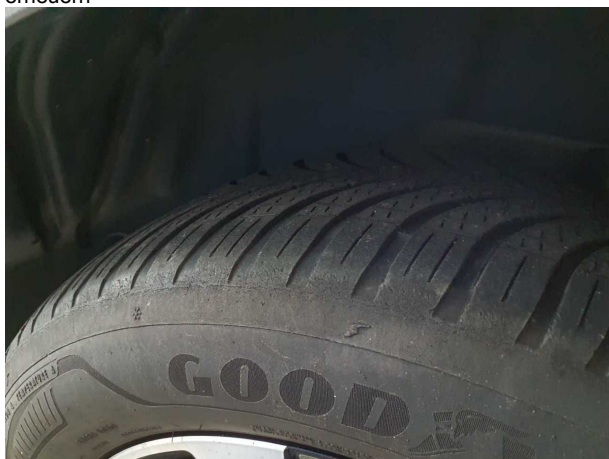
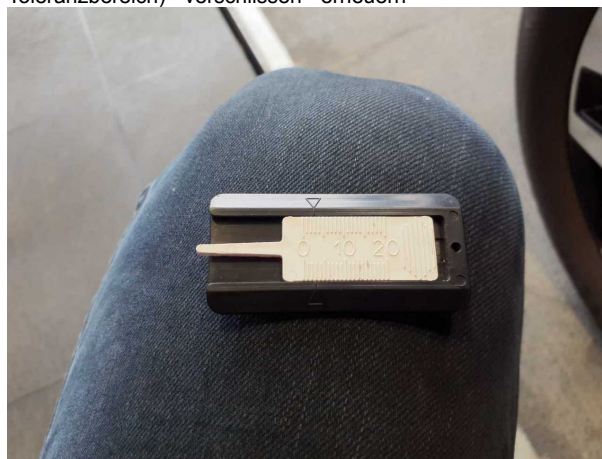
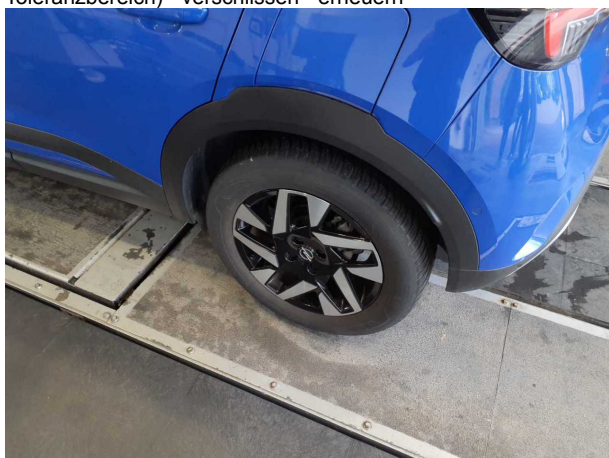
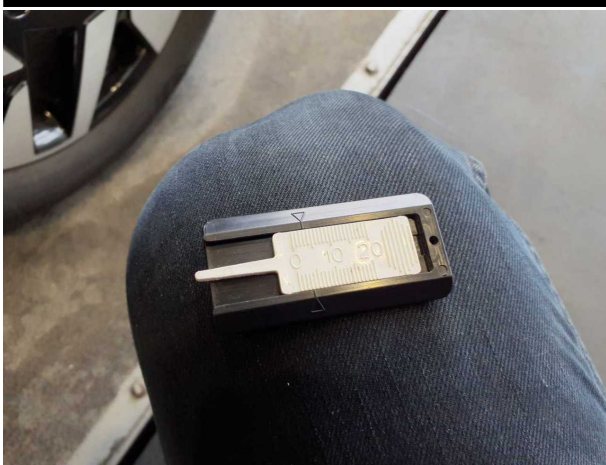
| Nr. | Bauteilgruppe | Beschreibung |
|---|---|---|
| 2 | Rad/Reifen | Reifen hinten (Außerhalb Toleranzbereich) - verschlissen - erneuern |

Der Verschleißzustand sowie evtl. Schäden an der Bereifung sind wertmäßig berücksichtigt.

**Beschädigung #2:** Rad/Reifen: Reifen hinten (Außerhalb Toleranzbereich) - verschlissen - erneuern

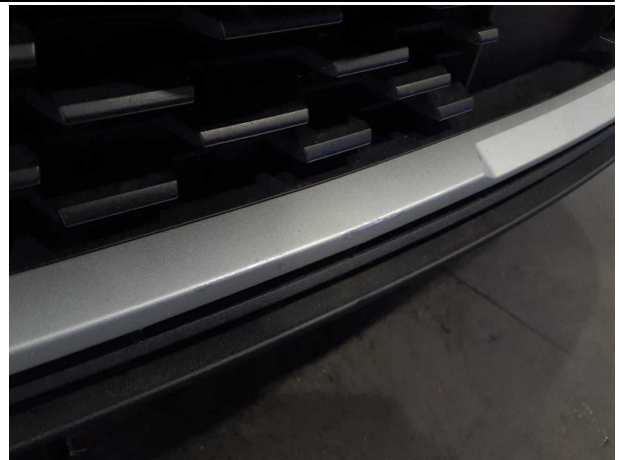
| Nr. | Bauteilgruppe | Beschreibung |
|---|---|---|
| 3 | Stoßfänger vorn | Spoiler - nicht fachgerecht instandgesetzt - erneuern |

**Beschädigung #3:** Stossfänger vorn: Spoiler - nicht fachgerecht instandgesetzt - erneuern
