# Zustandsbericht

Protokollnummer: 46525541  
Auftrags-Nr / Referenz: 52103857  
Besichtigungsdatum: 09.07.2026

| Hersteller / Modell | BMW i4 eDrive35 Gran Coupe | | |
| Kennzeichen | VEC-N 57E | Fahrgestellnummer | WBY41AW060FS25854 |

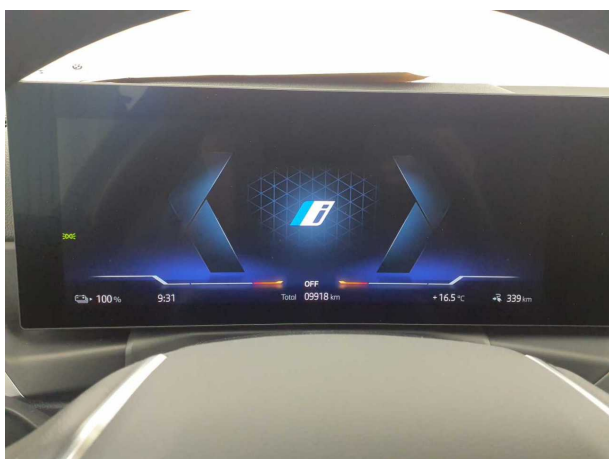
| Erstzulassung | 17.12.2023 | Laufleistung (abgelesen) | 9.918 km |

**Abbildung 11: Laufleistung**

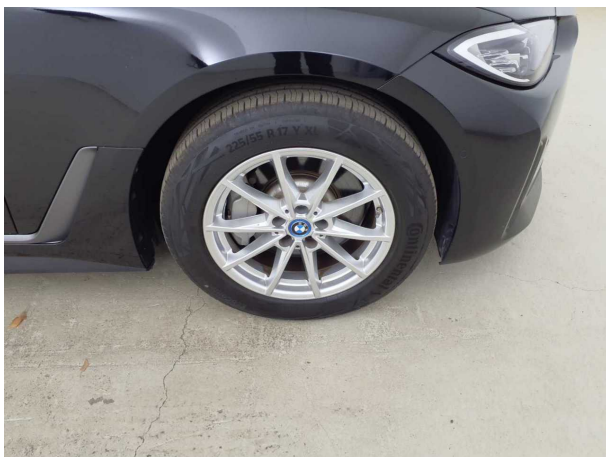
| Achse | Reifengröße | Reifentyp | Hersteller | Profiltiefe | Verkehrstauglichkeit |
|---|---|---|---|---|---|
| 1 | 225/55 R17 101V | Sommerreifen auf Leichtmetall | Continental | 5mm / 5mm | i.O. |
| 2 | 225/55 R17 101V | Sommerreifen auf Leichtmetall | Continental | 5mm / 5mm | i.O. |

**Abbildung 15:** Montierte Bereifung

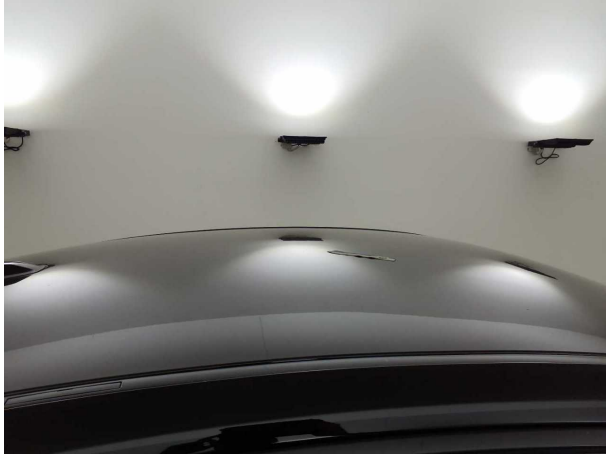
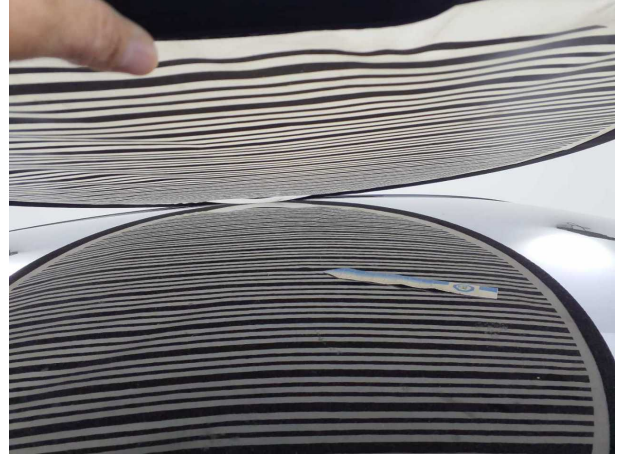
| Nr. | Bauteilgruppe | Beschreibung |
|---|---|---|
| 1 | Fahrzeugdach | Dach - Delle(n) - sanft instandsetzen |

**Beschädigung #1:** Fahrzeugdach: Dach - Delle(n) - sanft  
instandsetzen
