**JMZDR1WBJ00206403**

## Zustandsbericht

Besichtigungsdatum: 29.07.2026  
**Protokollnummer: 46846825**  
Erstellt durch: Paula Busch  
Besichtigt durch: Norbert Rother

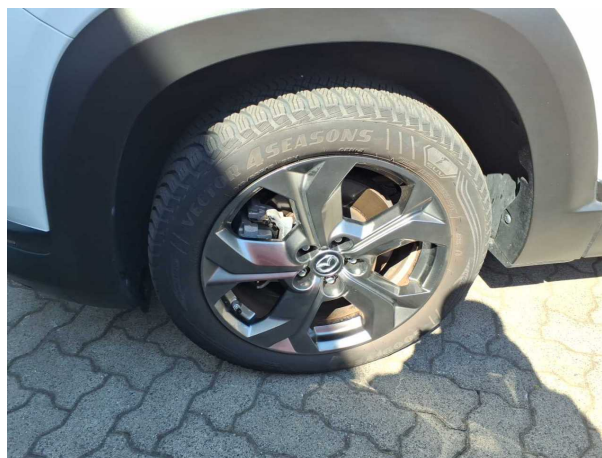
**Abbildung 6:** Montierte Bereifung

Der Verschleißzustand sowie evtl. Schäden an der Bereifung sind wertmäßig berücksichtigt.

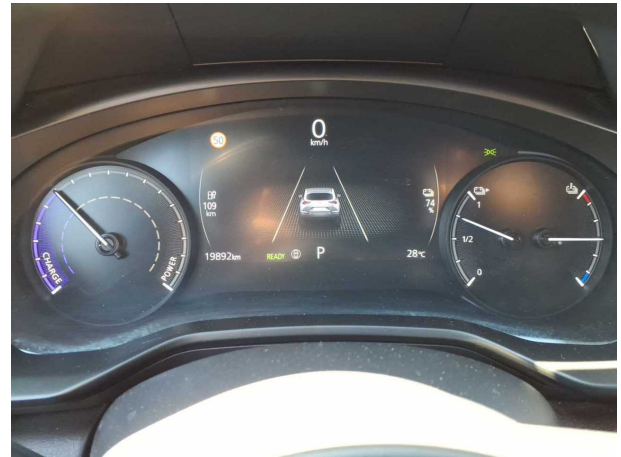
**Abbildung 10: Kombiinstrument**

| <b>Kennzeichen</b> | | <b>Laufleistung (abgelesen)</b> | 19.892 km |

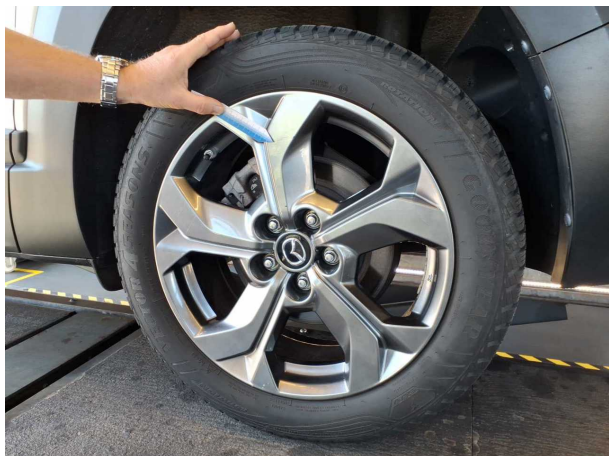
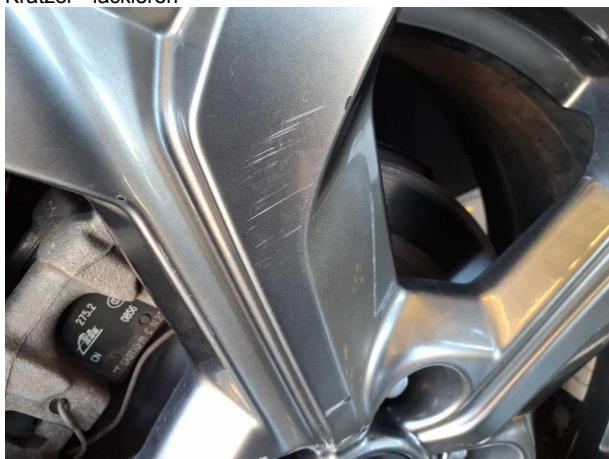
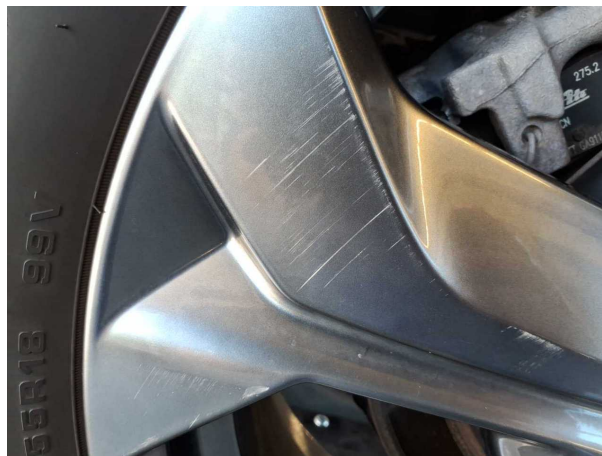
| Nr. | Bauteilgruppe | Beschreibung |
|---|---|---|
| 1 | Rad/Reifen | Leichtmetallfelge hinten links - Kratzer - lackieren |

**Beschädigung #1:** Rad/Reifen: Leichtmetallfelge hinten links - Kratzer - lackieren

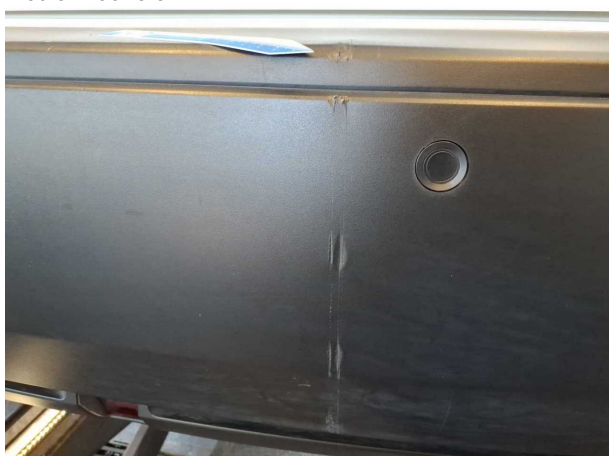
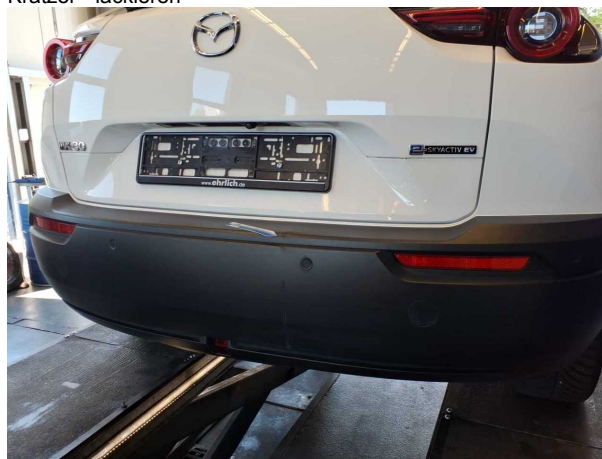
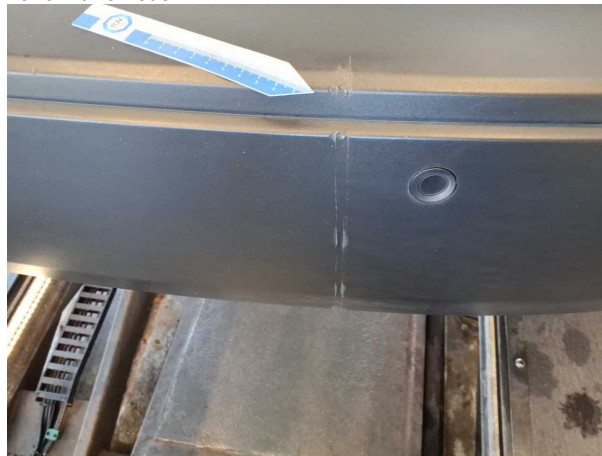
| Nr. | Bauteilgruppe | Beschreibung |
|---|---|---|
| 5 | Stoßfänger hinten | Stoßfänger hinten - verformt - erneuern |

**Beschädigung #5:** Stossfänger hinten: Stossfänger hinten - verformt - erneuern
