# Bewertungsgutachten / Rechendaten

**Kennzeichen**      **S BP2120E**      **FIN**      **KNACD81DGN5533335**

## Bewertungsgutachten

| Typ / Verkaufsbezeichnung | Niro (DE)(2016->) / Niro 1.6 Plug-in Hybrid Spirit (EURO 6d) |

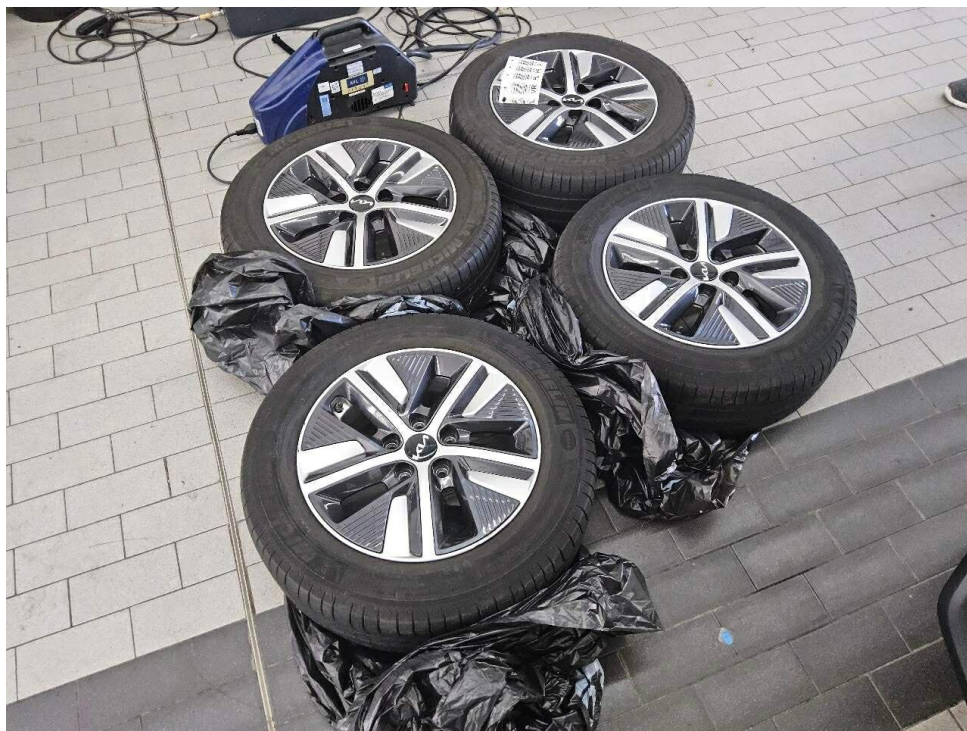
Bild 6 : Zusätzlicher Radsatz (Profil erkennbar)

Zusätzlicher Winterradsatz (Stahlfelgen): Michelin Alpin 6 // 205/60R16 92T Profil: 6/6/8/8
