| Hersteller | Opel | Restlauf bis Service | 14 Tag(e) |
| Typ/Modell | MOKKA | HU (Bericht lag vor) | 06/2027 |

## Zustandsbericht

Besichtigungsdatum: 17.06.2026  
**Protokollnummer: 46531395**  
Erstellt durch: Paula Kube  
Besichtigt durch: Baumgartner

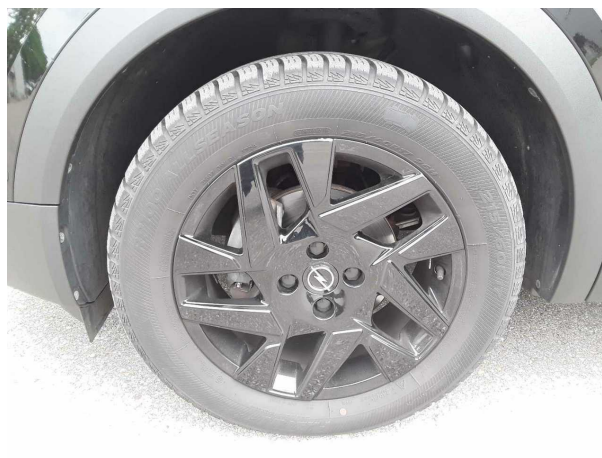
**Abbildung 6:** Montierte Bereifung

Der Verschleißzustand sowie evtl. Schäden an der Bereifung sind wertmäßig berücksichtigt.

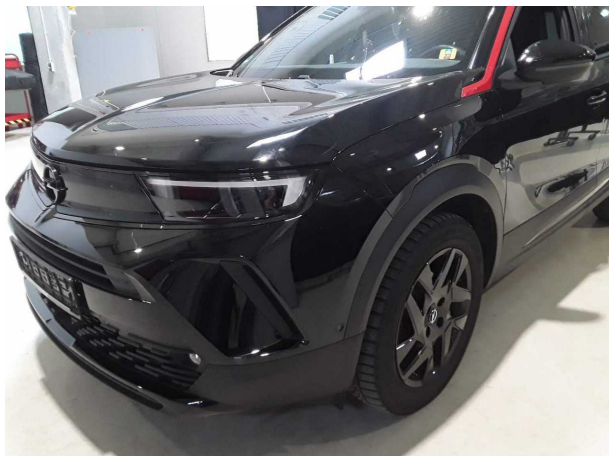
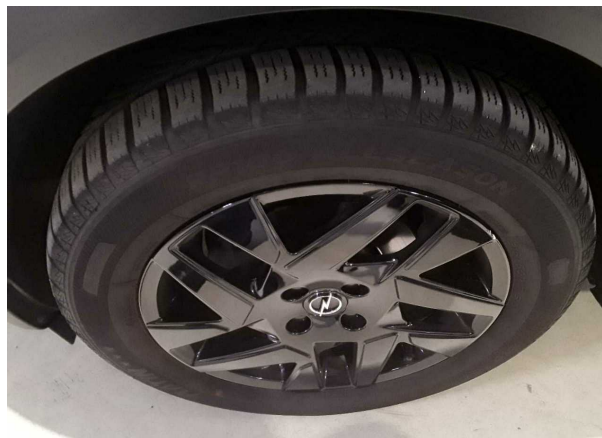
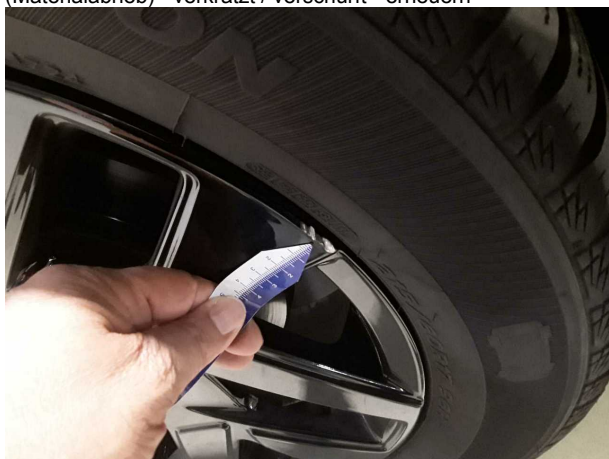
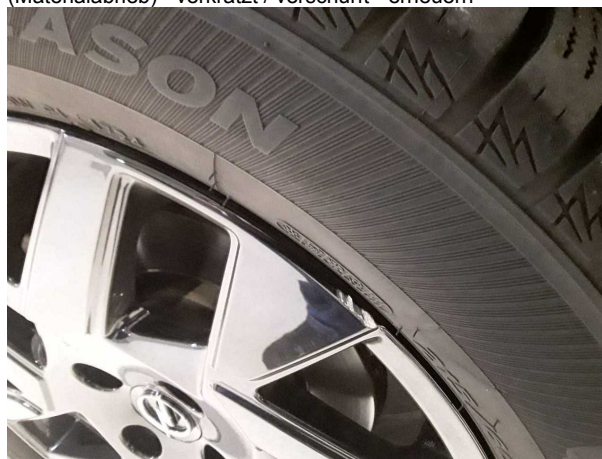
| Nr. | Bauteilgruppe | Beschreibung | Kosten (netto) | Minderwert |
|---|---|---|---|---|
| 1 | Rad/Reifen | Leichtmetallfelge vorn links (Materialabrieb) - verkratzt / verschürft - erneuern | 390,00 € | 390,00 € |

**Beschädigung #1:** Rad/Reifen: Leichtmetallfelge vorn links (Materialabrieb) - verkratzt / verschürft - erneuern

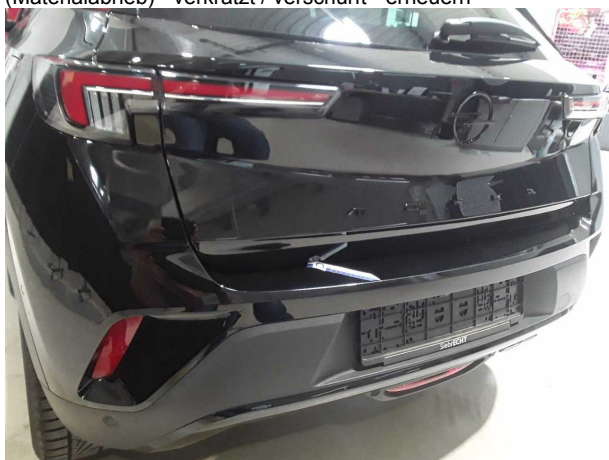
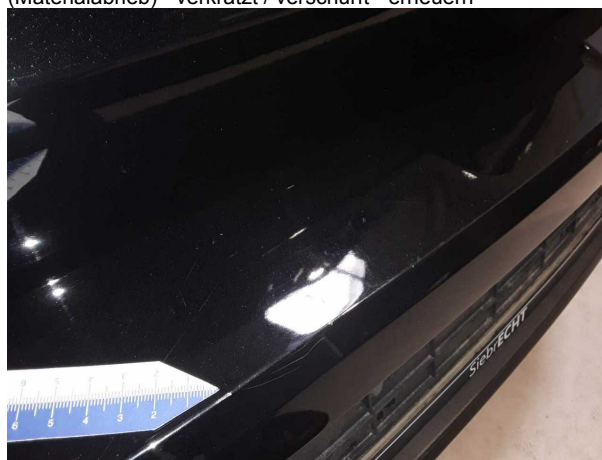
| Nr. | Bauteilgruppe | Beschreibung | Kosten (netto) | Minderwert |
|---|---|---|---|---|
| 2 | Stoßfänger hinten | Stoßfänger hinten - verkratzt / verschürft - instandsetzen und lackieren | 825,00 € | 500,00 € |

**Beschädigung #2:** Stossfänger hinten: Stossfänger hinten - verkratzt / verschürft - instandsetzen und lackieren

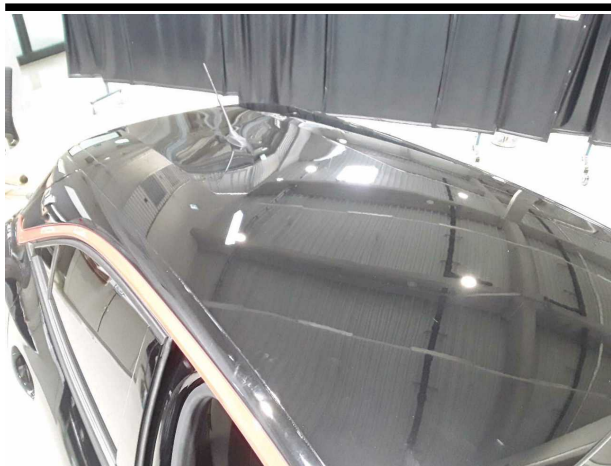
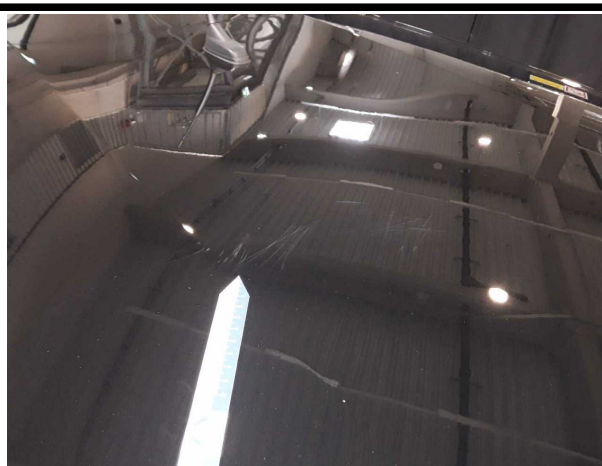
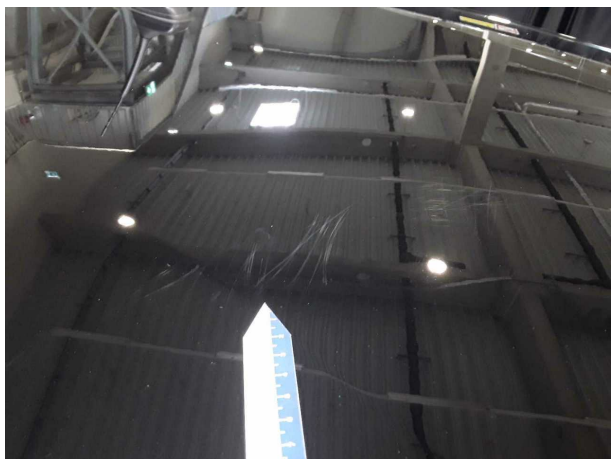
| Nr. | Bauteilgruppe | Beschreibung | Kosten (netto) | Minderwert |
|---|---|---|---|---|
| 3 | Fahrzeugdach | Dach - Kratzer - lackieren | 950,00 € | 570,00 € |

**Beschädigung #3:** Fahrzeugdach: Dach - Kratzer - lackieren

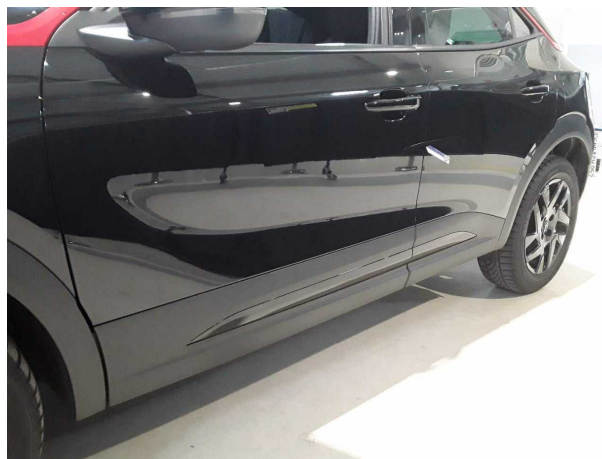
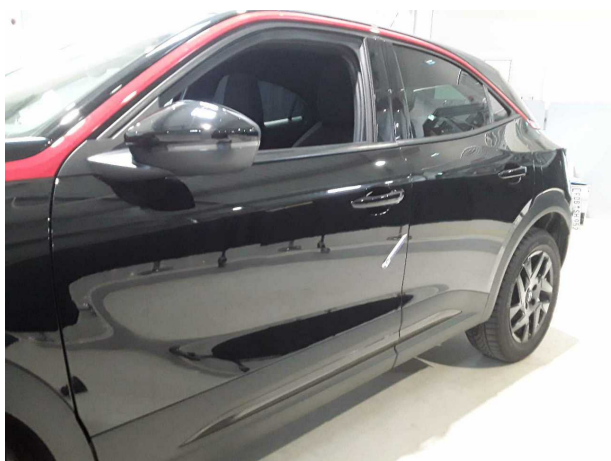
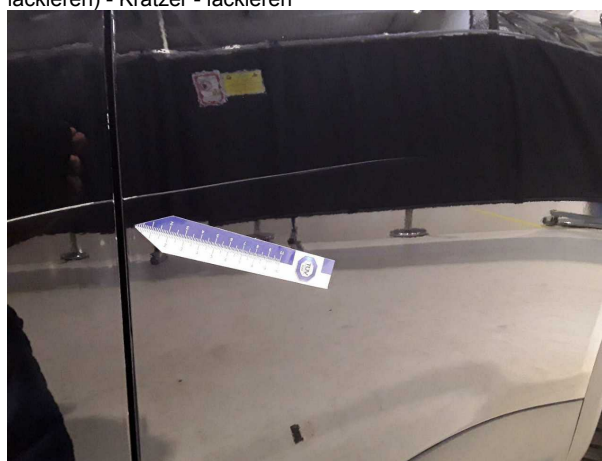
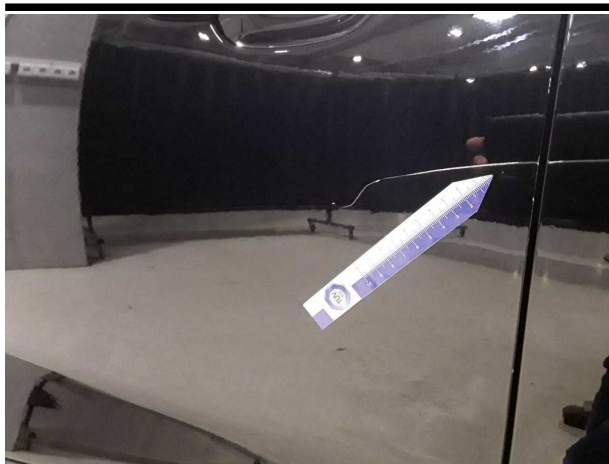
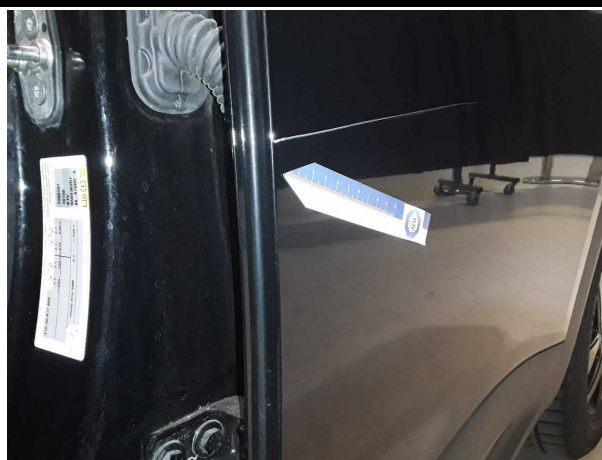
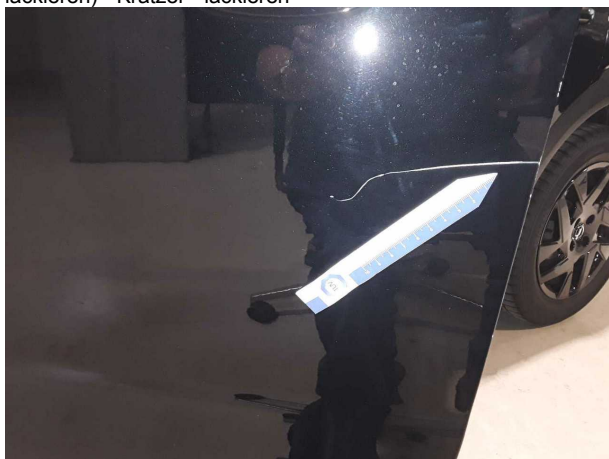
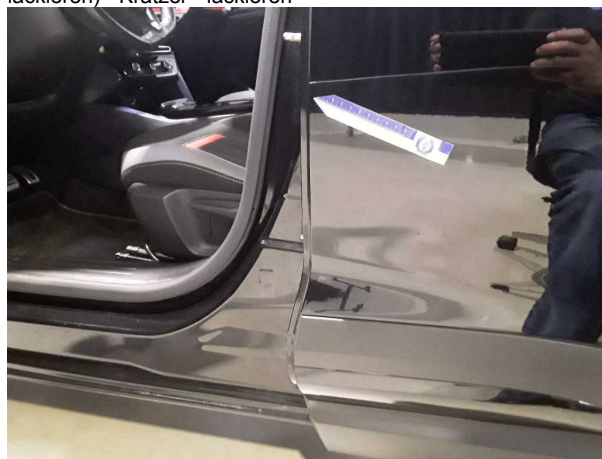
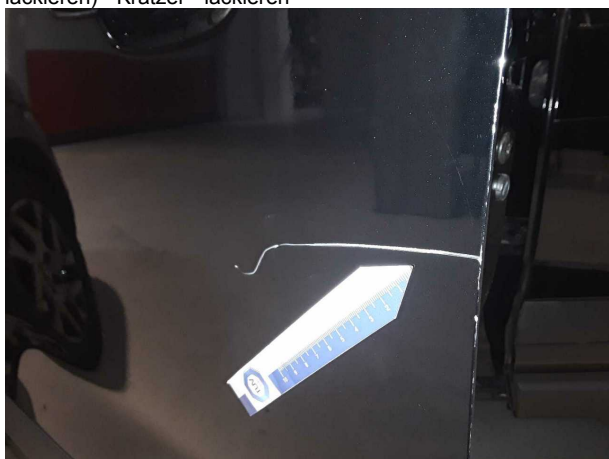
| Nr. | Bauteilgruppe | Beschreibung | Kosten (netto) | Minderwert |
|---|---|---|---|---|
| 4 | Tür hinten links | Tür (inklusive vordere Tür lackieren) - Kratzer - lackieren | 1.458,88 € | 880,00 € |

**Beschädigung #4:** Tür hinten links: Tür (inklusive vordere Tür lackieren) - Kratzer - lackieren

| 6336 P610 | TUER V L | REPARATURLACK ST 2 | 18.0 | 357.50 |
| 6536 P610 | TUER H L | REPARATURLACK ST 2 | 16.0 | 317.78 |
