# Ford

FOCUS BERLINA 1.0 ECOBOOST 114KW 155CV S6.2 AUTOMÁTICO

VIN (NUMERO DE BASTIDOR): WF0NXXGCHNSJ84142

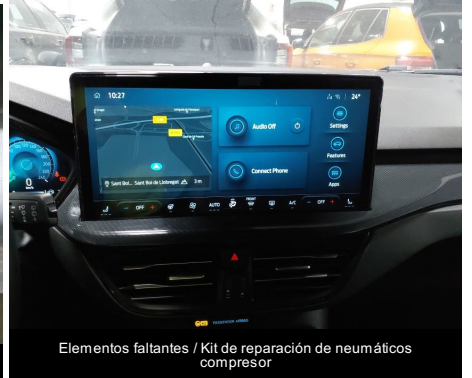
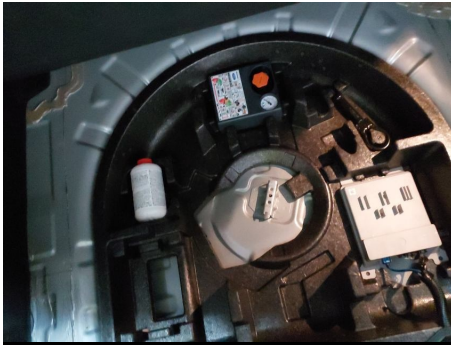
Elementos faltantes / Kit de reparación de neumáticos compresor

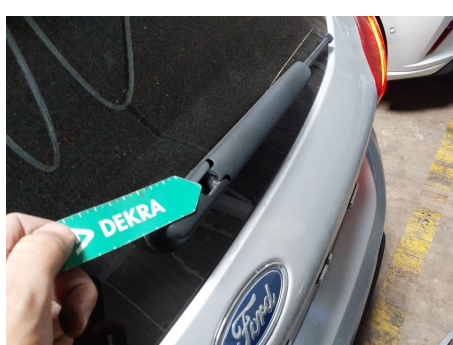
| # | Elemento | Defecto | Operación |
|---|---|---|---|
| 001 | Brazo del limpiaparabrisas / Trasero | Roto | Sustitución |

Brazo del limpiaparabrisas / Trasero / Roto

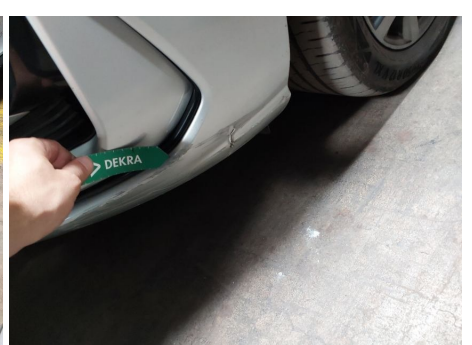
| # | Elemento | Defecto | Operación |
|---|---|---|---|
| 002 | Paragolpes / Delantero | Abolladura | Reparar |

Paragolpes / Delantero / Abolladura

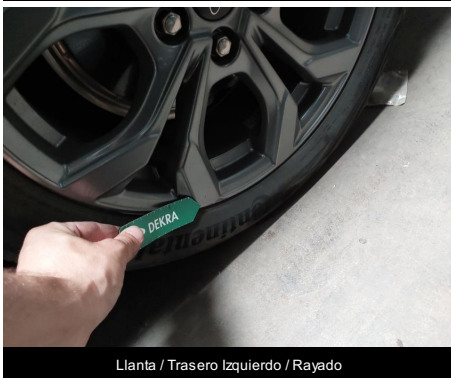
| 003 | Llanta / Trasero Izquierdo<br>Diámetro de llanta / neumático : 17 " / Superficie : Pintado | Rayado | Smart repair |

Llanta / Trasero Izquierdo / Rayado

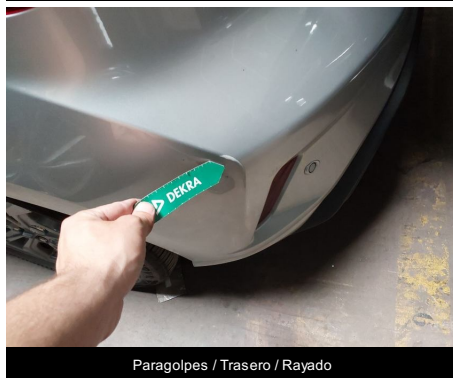
| 004 | Paragolpes / Trasero | Rayado | Pintar |

Paragolpes / Trasero / Rayado

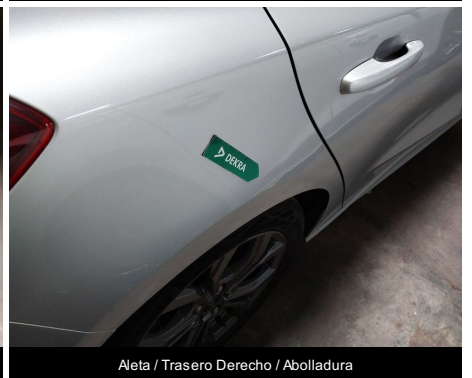
| 005 | Aleta / Trasero Derecho | Abolladura | Reparar |

Aleta / Trasero Derecho / Abolladura

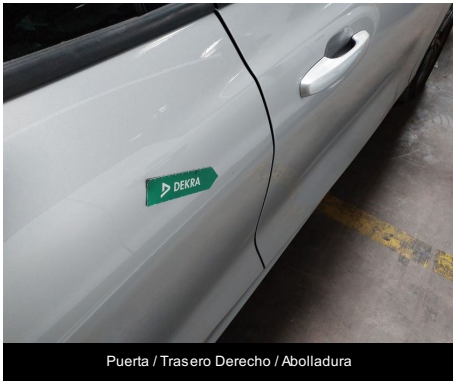
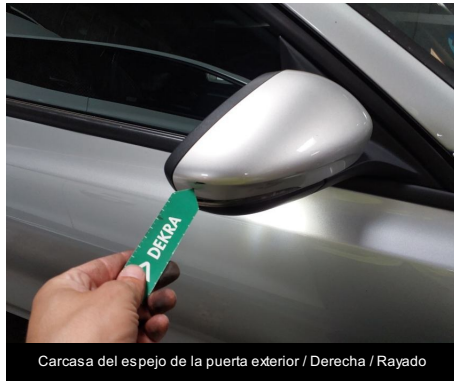
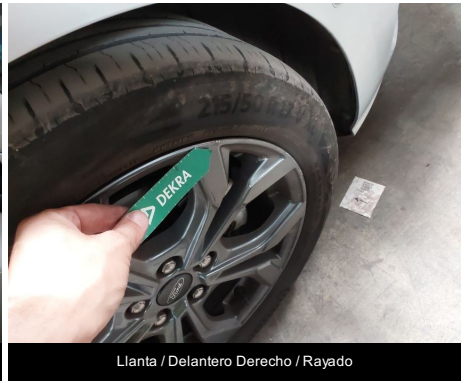
| 006 | Puerta / Trasero Derecho | Abolladura | Reparar |
| 007 | Carcasa del espejo de la puerta exterior / Derecha | Rayado | Pintar |
| 008 | Llanta / Delantero Derecho<br>Diámetro de llanta / neumático : 17 " | Rayado | Smart repair |
