**WAUZZZFY2P2099690**

## Angaben zum Fahrzeug

## Zustandsbericht

Besichtigungsdatum: 26.05.2026  
**Protokollnummer: 45667910**  
Erstellt durch: Paula Kube  
Besichtigt durch: Tabea König

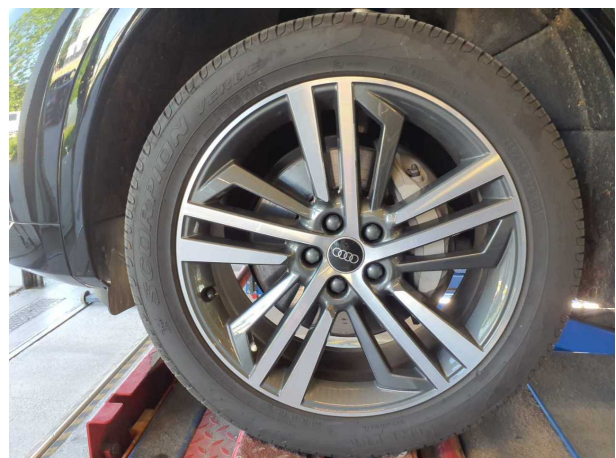
Abbildung 6: Montierte Bereifung

Achse	Reifengröße	Hersteller	Reifentyp	Profiltiefe	Verktgl.	Zul.
1	255/45 R20 101W	Pirelli	Sommerreifen	5mm - 5mm	i.O.	i.O.
2	255/45 R20 101W	Pirelli	Sommerreifen	6mm - 6mm	i.O.	i.O.

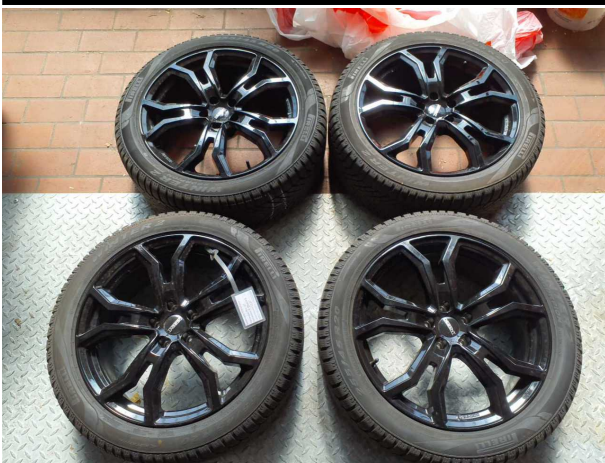
**Abbildung 19: Zusatzbereifung**

Achse	Reifengröße	Hersteller	Reifentyp	Profiltiefe	Verktgl.	Zul.
1	255/45 R20 105V	Pirelli	Winterreifen	6mm - 6mm	i.O.	i.O.
2	255/45 R20 105V	Pirelli	Winterreifen	6mm - 6mm	i.O.	i.O.

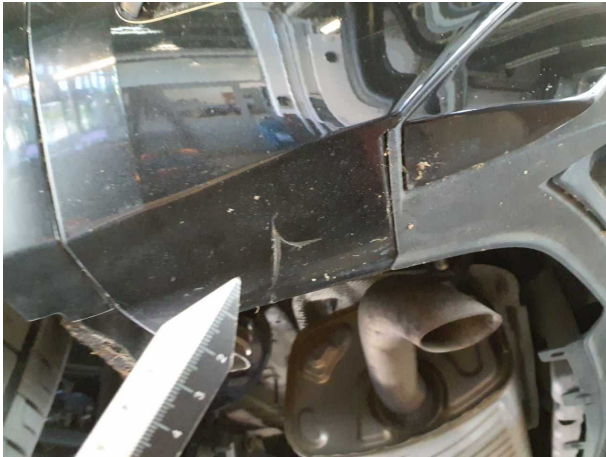
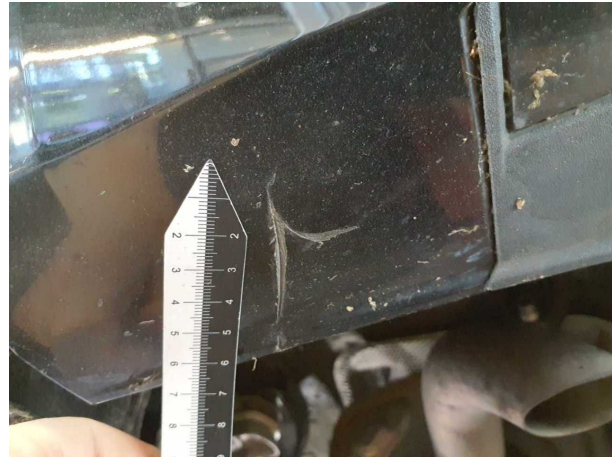
Nr.	Bauteilgruppe	Beschreibung
1	Stoßfänger hinten	Stoßfänger hinten - verkratzt / verschürft - Smart Repair
2	Heckbereich	Anhängerkupplung (Schwergängig) - befunden ggf. instandsetzen

**Beschädigung #1:** Stossfänger hinten: Stossfänger hinten - verkratzt / verschürft - Smart Repair
