BMW

SÉRIE4420DGRAND COUPÉ M SPORT XDRIVE

VIN:WBA31AX000FR42047

Détails de l'inspection

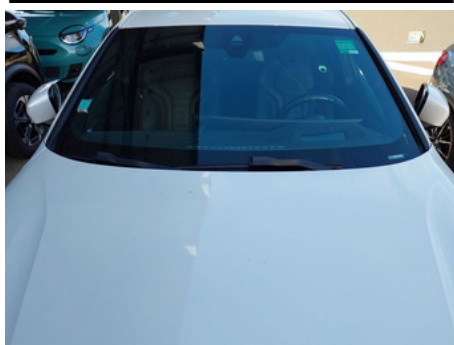
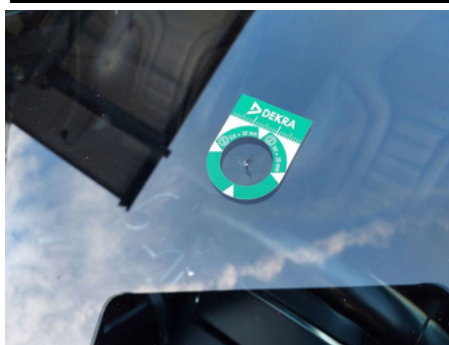
| # | Élément | Do mma g e | Correction |
|---|---|---|---|
| 001 | Pare-brise / -<br>Caméra : Oui / Chauffant : Oui | Eclat | Echange |

Pare-brise / - / Eclat

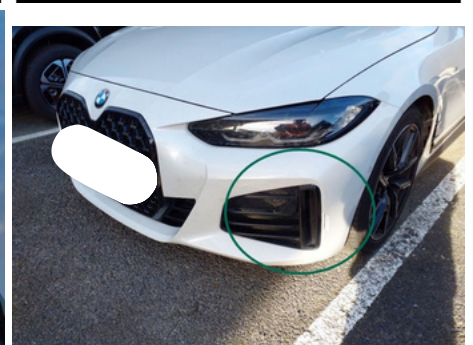
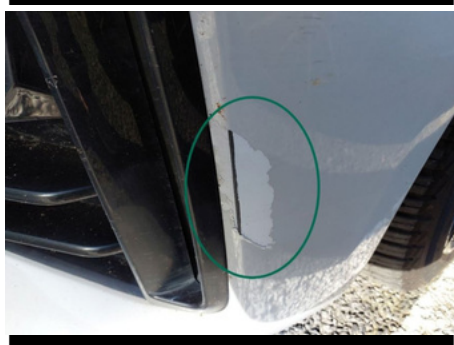
| # | Élément | Do mma g e | Correction |
|---|---|---|---|
| 002 | Pare-chocs / Avant | Rayure | Peinture |

Pare-chocs / Avant / Rayure

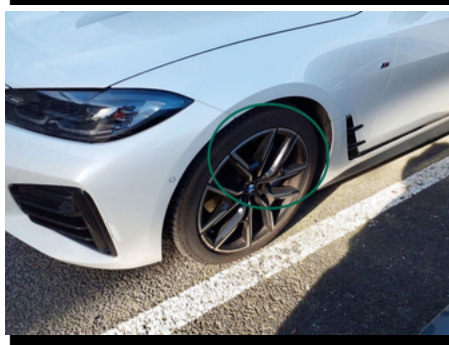
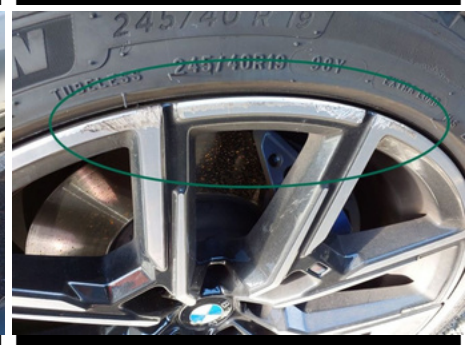
| # | Élément | Do mma g e | Correction |
|---|---|---|---|
| 003 | Jante / Avant Gauche<br>DiamètreJante/Pneu : 19 " / Surface : Usiné (peint ou non peint) | Rayure | Smart repair |

Jante / Avant Gauche / Rayure

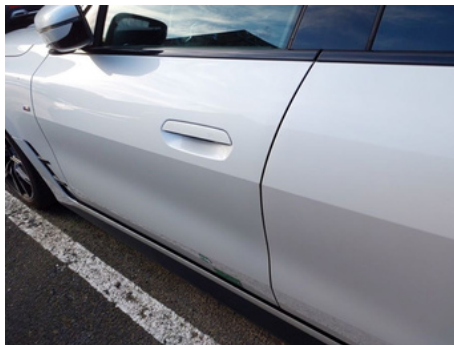
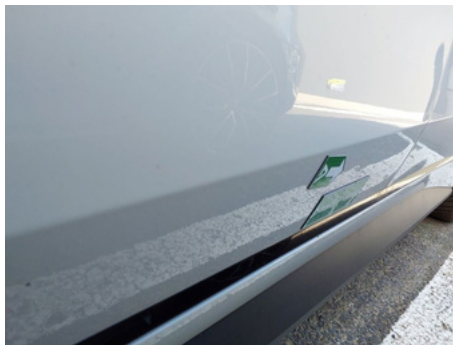
| 004 | Porte / Avant Gauche | | | Enfoncement | Smart repair |

Porte / Avant Gauche / Enfoncement

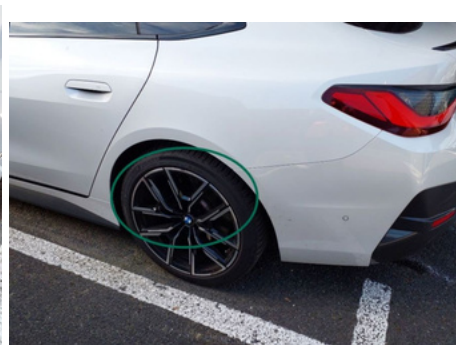
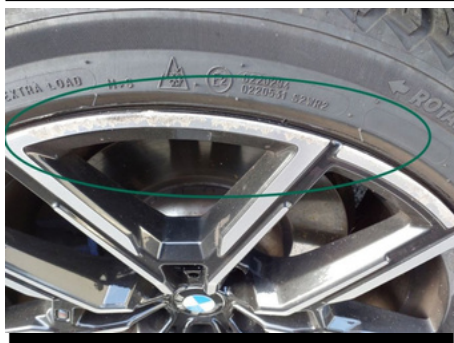
| 005 | Jante / Arrière Gauche<br>DiamètreJante/Pneu : 19 " / Surface : Usiné (peint ou non peint) | | | Rayure | Smart repair |

Jante / Arrière Gauche / Rayure

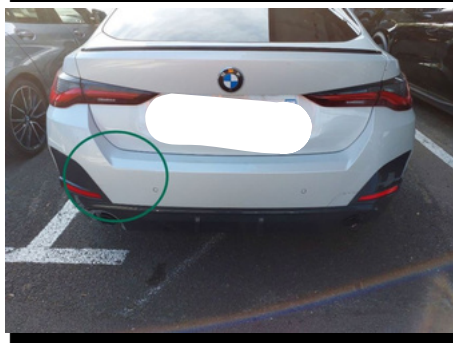
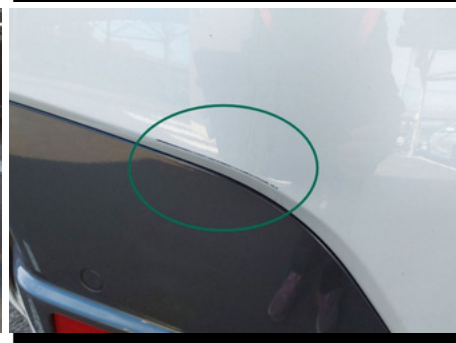
| 006 | Pare-chocs / Arrière | | | Rayure | Peinture |

Pare-chocs / Arrière / Rayure

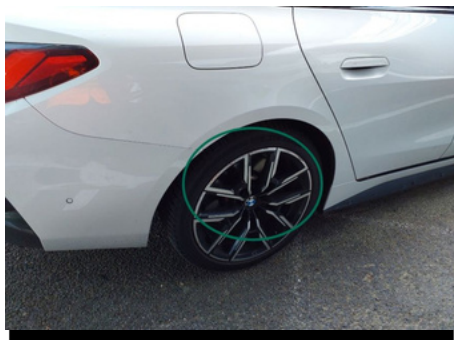
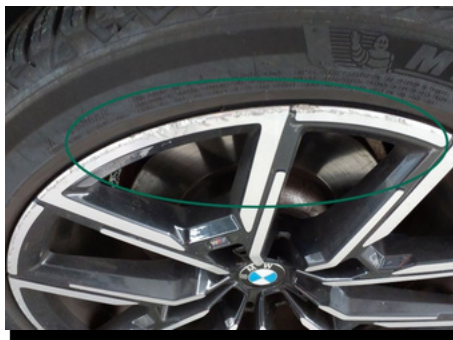
| 007 | Jante / Arrière Droit<br>DiamètreJante/Pneu : 19 " / Surface : Usiné (peint ou non peint) | | | Rayure | Smart repair |

Jante / Arrière Droit / Rayure

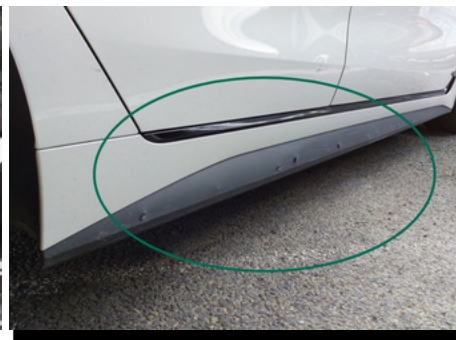
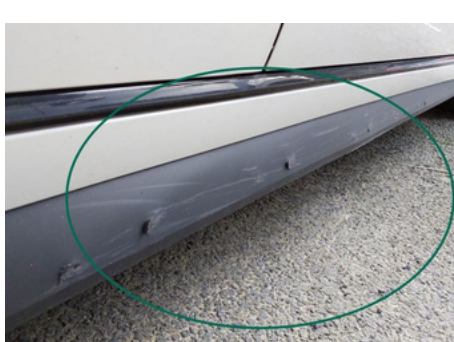
| 008 | Revêtement de bas de caisse / Droit | | | Enfoncement | Echange |

Revêtement de bas de caisse / Droit / Enfoncement

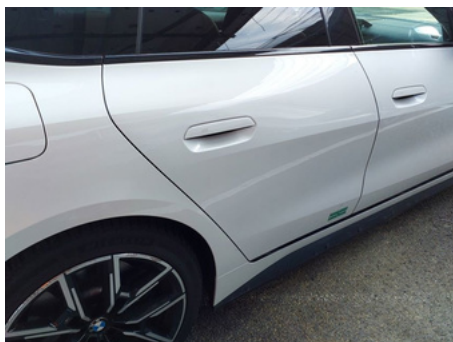
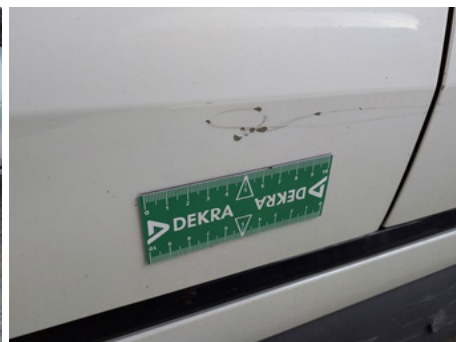
| 009 | Porte / Arrière Droit<br>Longueur : Moyen / Matériau : Acier | | | Rayure | Peinture |

Porte / Arrière Droit / Rayure

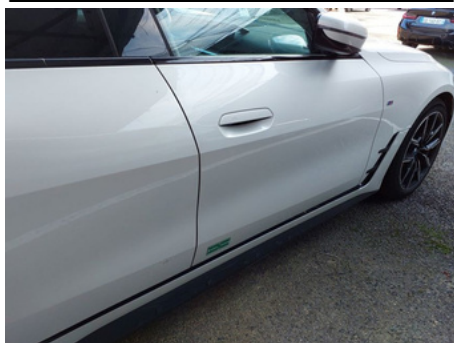
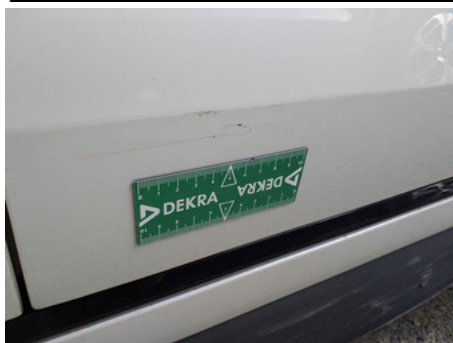
| 010 | Porte / Avant Droit | Rayure | Acceptable |

Porte / Avant Droit / Rayure

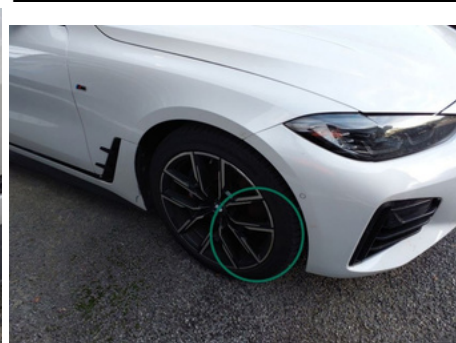
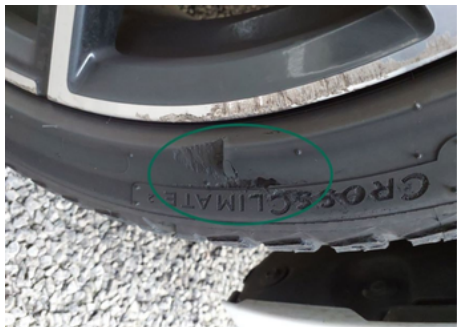
| 011 | Pneu / Avant Droit<br>Largeur : 245mm / Rapport de forme : 40 / Indice de vitesse : Y / Saison : Tous /<br>Marque de pneu : MICHELIN / Diamètre Jante/Pneu : 19 " / Technologie anti-crevaision : Aucun | Dé ch ir é | Echange |

Pneu / Avant Droit / Déchiré

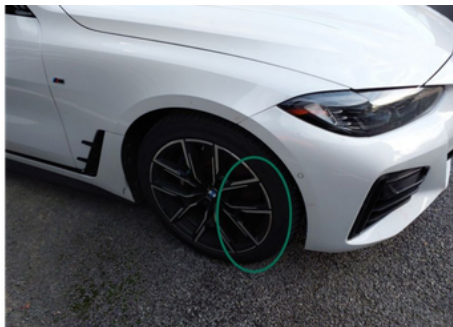
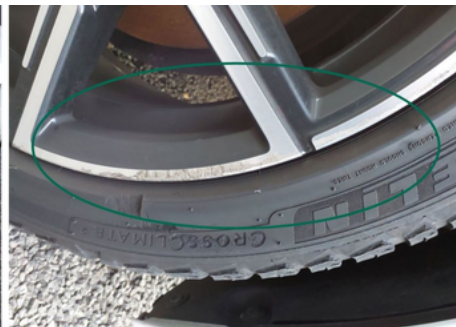
| 012 | Jante / Avant Droit<br>DiamètreJante/Pneu : 19 " / Surface : Usiné (peint ou non peint) | Rayure | Smart repair |

Jante / Avant Droit / Rayure
