## Fahrzeugbeschreibung

## Zustandsbericht

<b>Kunde :</b>	<b>Allane SE</b>	<b>Amtl. Kennzeichen :</b>	<b>RO-RM 59E</b>
<b>Berichtsnummer :</b>	<b>0000000925856-DE613</b>		
<b>Referenznummer:</b>	<b>31188420</b>

#### Hyundai Ioniq 5 (05.2021->) Uniq Elektro 4WD

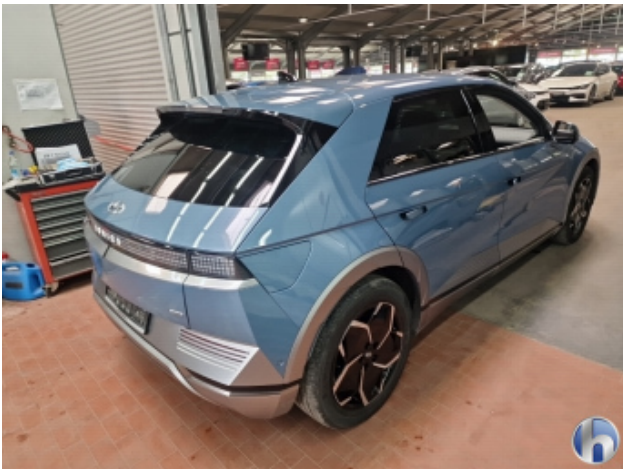
Hinten rechts

Bauteil	Schaden	Rep.-Art
1.	Tür Hinten - Rechts	Nachlackiert	Ohne Reparatur

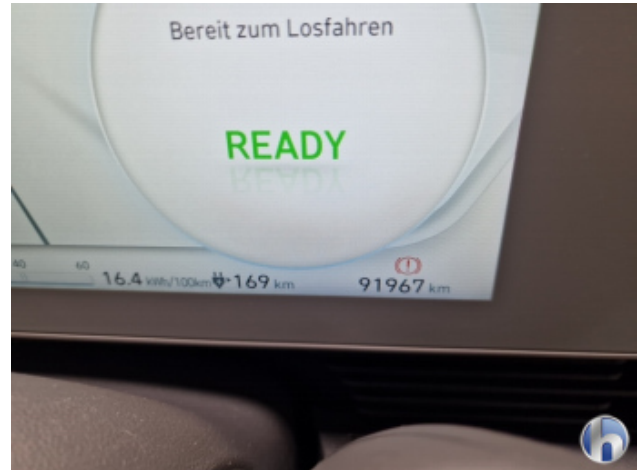
Kilometerstand

Fahrzeug-Ident.-Nr.:	<b>KMHKR81FPPU150554</b>	Laufleistung abgelesen:	<b>91967 km</b>
Erstzulassung / Baujahr:	<b>22.06.2023 / 2022</b>	Besichtigungsdatum/-ort:	<b>17.06.2026 Dieselstraße 3, 85386 Eching</b>
Fahrzeugart:	<b>PKW</b>	Aufbauart:	<b>Geländewagen/Pickup</b>
Kraftstoff:	<b>Elektro</b>	Getriebe Art:	<b>Automatik</b>
Navi.-Datenträger:	<b>Festplattenlaufwerk</b>	Hubraum / Leistung:	<b>0 ccm / 239 kW (325 PS)</b>
Antriebsart:	<b>Allrad</b>	Lackfarbe:	<b>Lucid Blue / MIC</b>
Lackart:	<b>Metallic</b>	Türen / Sitzplätze:	<b>5 / 5</b>
Anzahl Schlüssel:	<b>2</b>	Nächste HU / AU:	<b>06.2026 / 06.2026</b>
Polster Art:	<b>Leder</b>	Serviceheft verfügbar:	<b>Ja</b>
Farbe Innenausstattung:	<b>Weiß</b>	Serviceheft gepflegt:	<b>Teilweise</b>
Raucherfahrzeug:	<b>Nein</b>	Letzter Service km / am:	<b>62653 / 28.08.2025</b>
Fahrzeug fahrbereit:	<b>Ja</b>	Vorgelegte Fahrzeug-	
Zustand aussen:	<b>2 - Gut</b>	Unterlagen:	<b>ZB I (Fzg.Schein)</b>

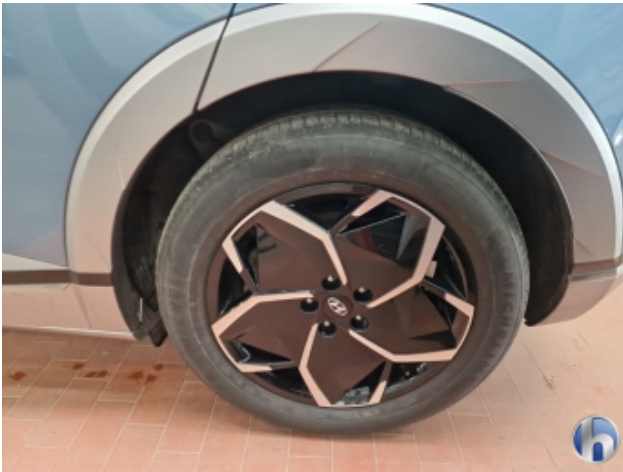
Felgen

Reifenart / Felgentyp:	Sommerreifen	Aluminium
1. Achse - links / Zust.	<b>Michelin</b>	<b>235/55/R19/105W 6 mm</b>
1. Achse - rechts / Zust.	<b>Michelin</b>	<b>235/55/R19/105W 6 mm</b>
2. Achse - links / Zust.	<b>Michelin</b>	<b>235/55/R19/105W 6 mm</b>
2. Achse - rechts / Zust.	<b>Michelin</b>	<b>235/55/R19/105W 6 mm</b>
Verkehrssicherheit:	<b>Verkehrssicher</b>

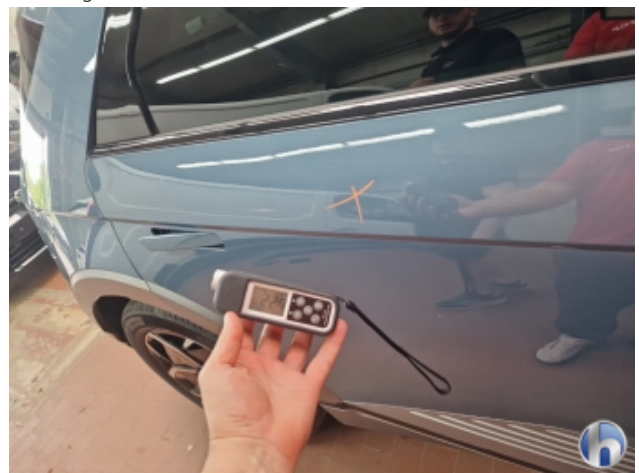
1. Tür Hinten - Rechts  
Nachlackiert - Ohne Reparatur
