# Zustandsbericht

Protokollnummer: 45201284  
Auftrags-Nr / Referenz: 52416717\_1  
Besichtigungsdatum: 24.03.2026

| Hersteller / Modell | Volvo XC60 B4 B Plus Dark | | |
| Kennzeichen | PI-0596 | Fahrgestellnummer | LYVUZK9V6RB794231 |

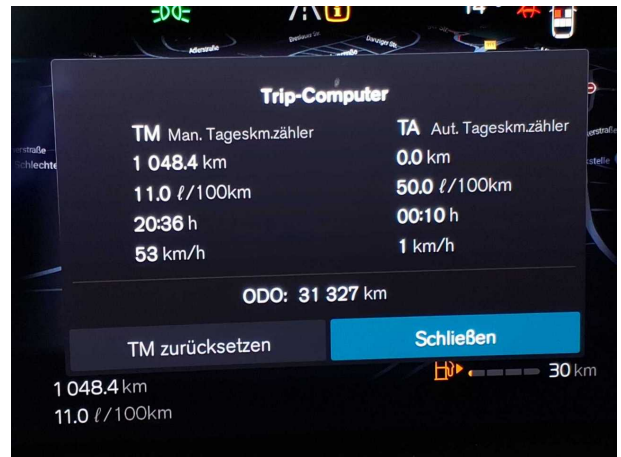
| Erstzulassung | 29.12.2023 | Laufleistung (abgelesen) | 31.327 km |

### Abbildung 10: Laufleistung

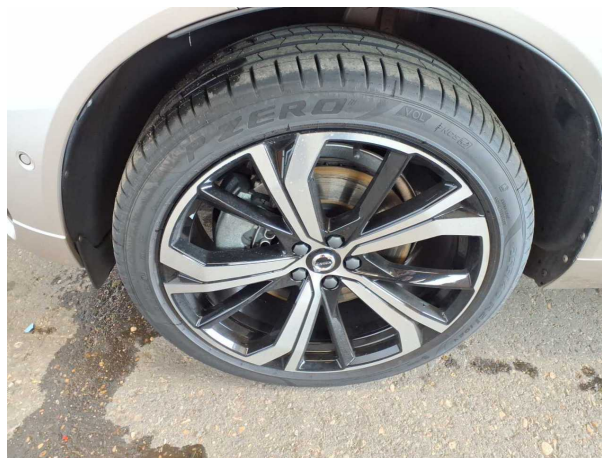
| Achse | Reifengröße | Reifentyp | Hersteller | Profiltiefe | Verkehrstauglichkeit |
|---|---|---|---|---|---|
| 1 | 255/40 R21 102V | Sommerreifen auf Leichtmetall | Pirelli | 4mm / 4mm | i.O. |
| 2 | 255/40 R21 102V | Sommerreifen auf Leichtmetall | Pirelli | 4mm / 4mm | i.O. |

**Abbildung 14:** Montierte Bereifung

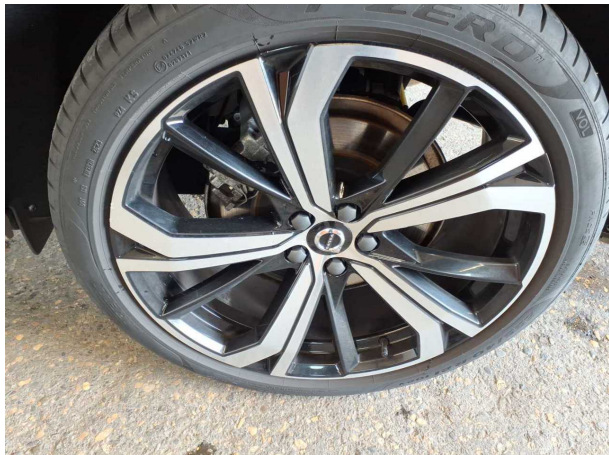
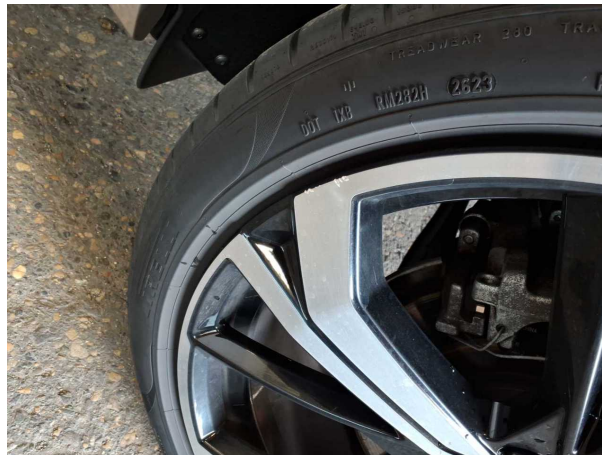
| Nr. | Bauteilgruppe | Beschreibung |
|---|---|---|
| 1 | Rad/Reifen | Leichtmetallfelge hinten links - Kratzer - Wertminderung |

**Beschädigung #1:** Rad/Reifen: Leichtmetallfelge hinten links - Kratzer - Wertminderung

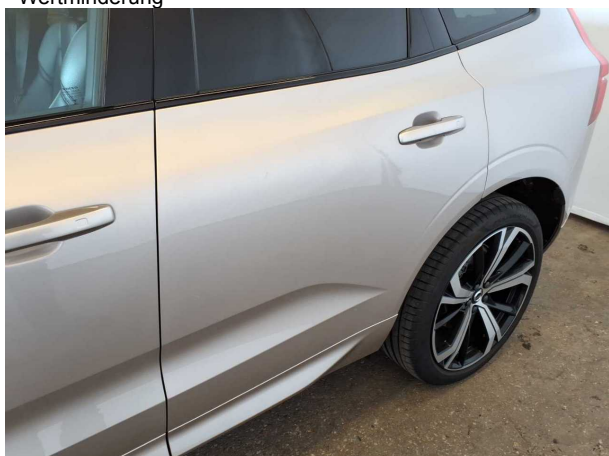
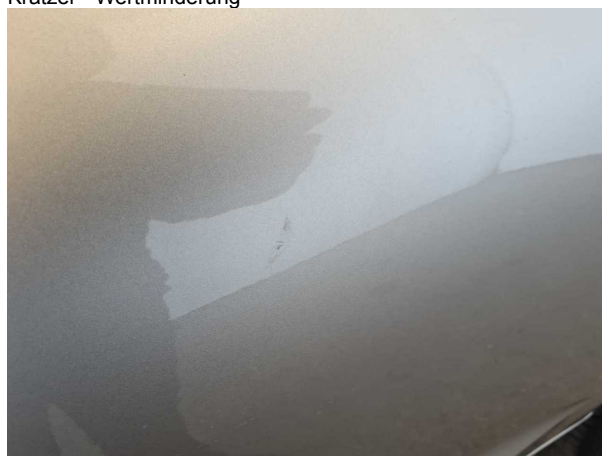
| Nr. | Bauteilgruppe | Beschreibung |
|---|---|---|
| 2 | Tür hinten links | Tür - Kratzer - Smart Repair |

**Beschädigung #2:** Tür hinten links: Tür - Kratzer - Smart Repair

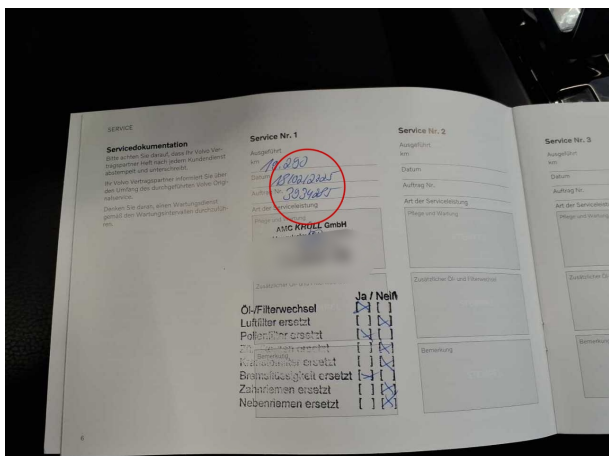
| Nr. | Bauteilgruppe | Beschreibung |
|---|---|---|
| 3 | Unterlagen | Serviceheft (Intervall überzogen, fällig nach 12 Monaten/ 30.000 km) - entspricht nicht den Leasingvorgaben - Wertminderung |

**Beschädigung #3:** Unterlagen: Serviceheft (Intervall überzogen, fällig nach 12 Monaten/ 30.000 km) - entspricht nicht den Leasingvorgaben -
