# Zustandsbericht / Minderwertgutachten

| Typ / Verkaufsbez. | C 200 d T 9G-TRONIC<br>Avantgarde Advanced | Aufbauart | Kombi |
| Fahrzeug-Ident.-Nr. | W1KAH0DB5TF208939 | HSN / TSN | 2222 / BDF |

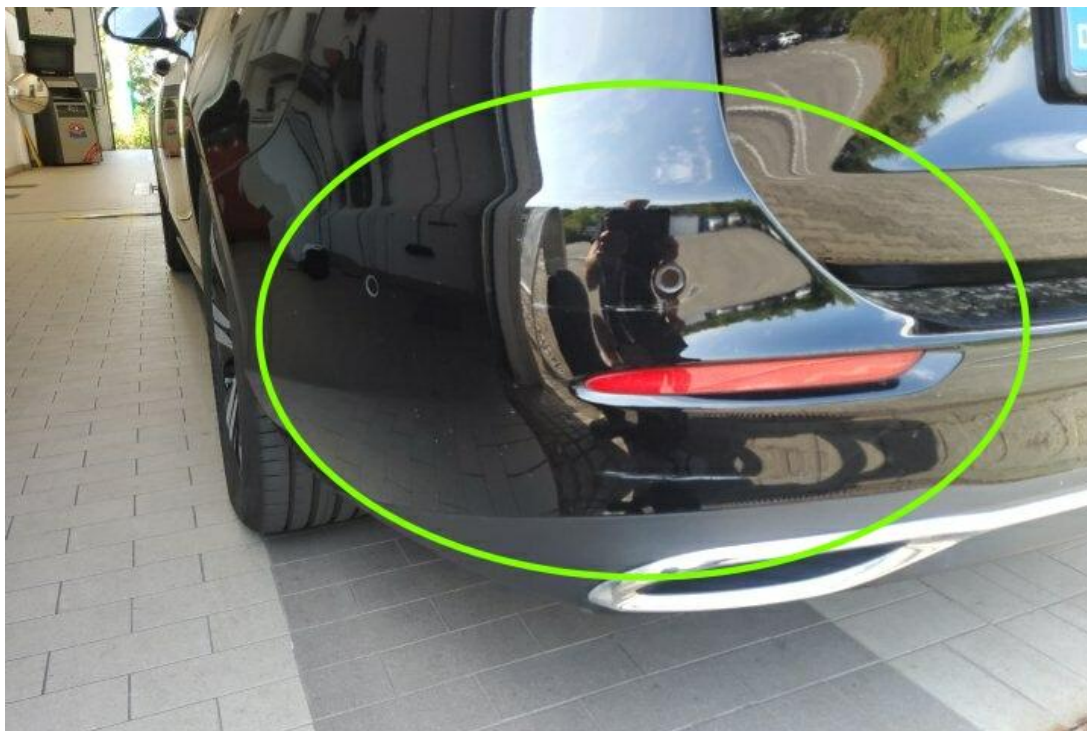
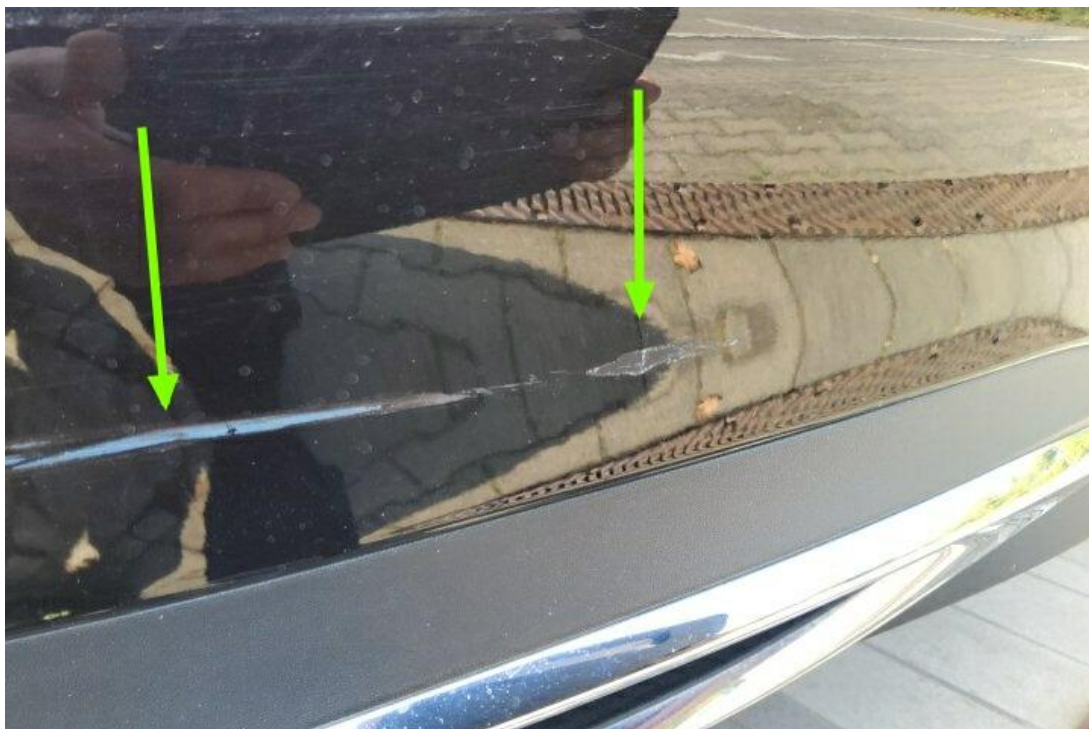
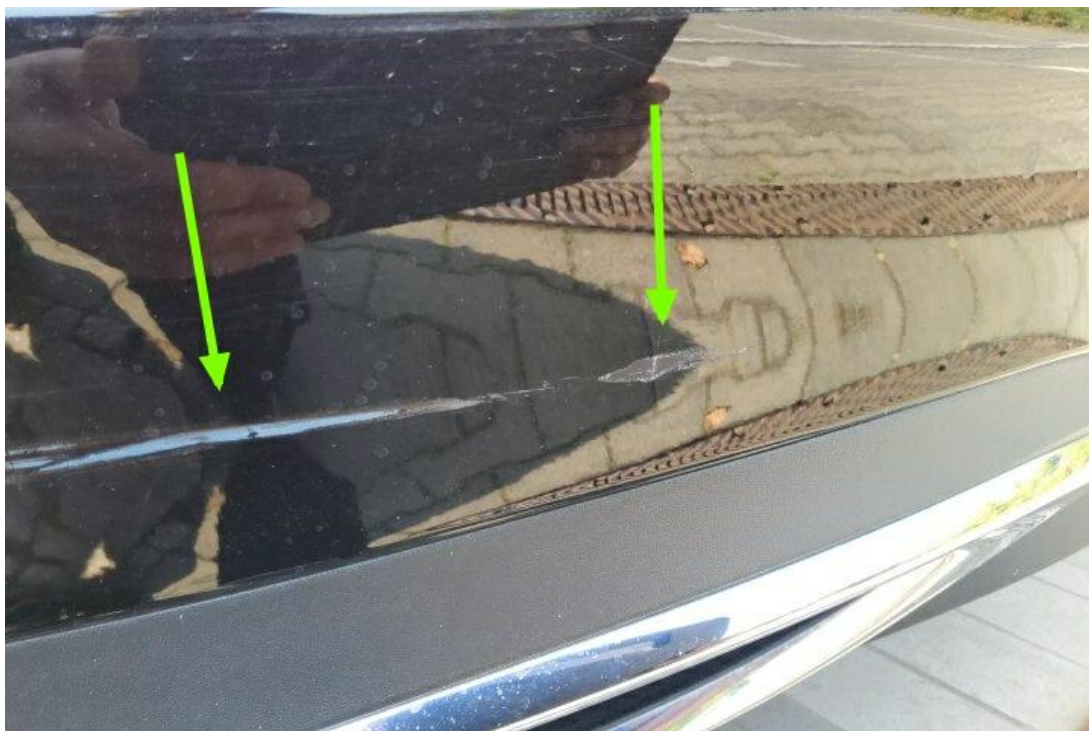
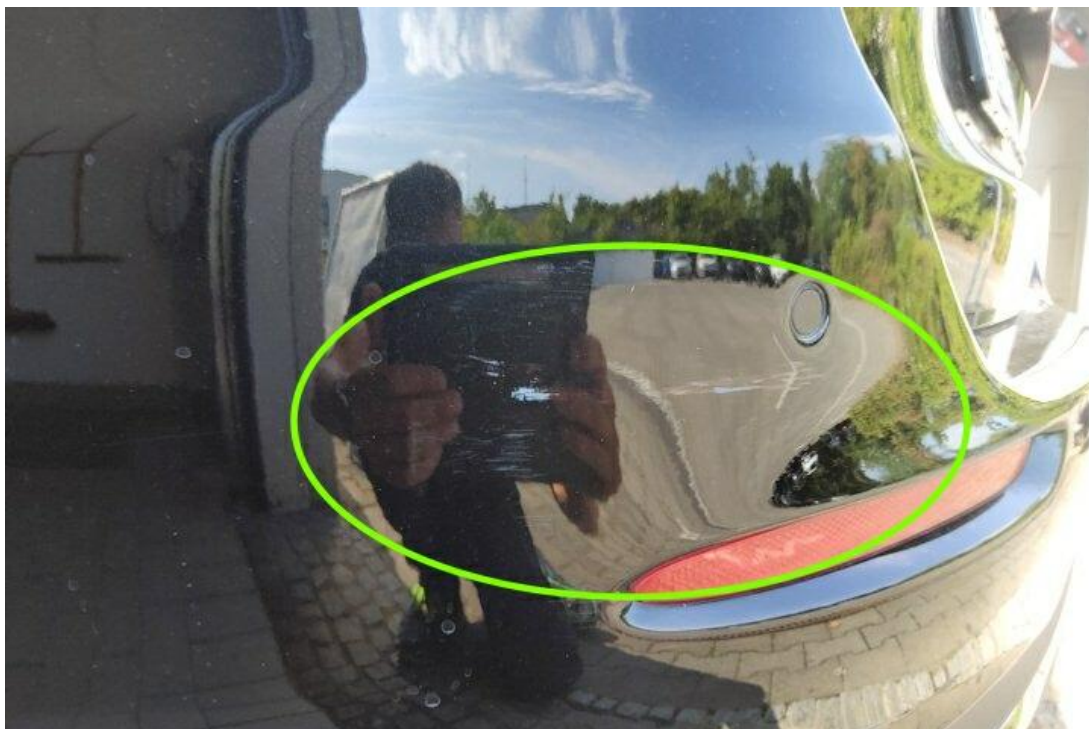
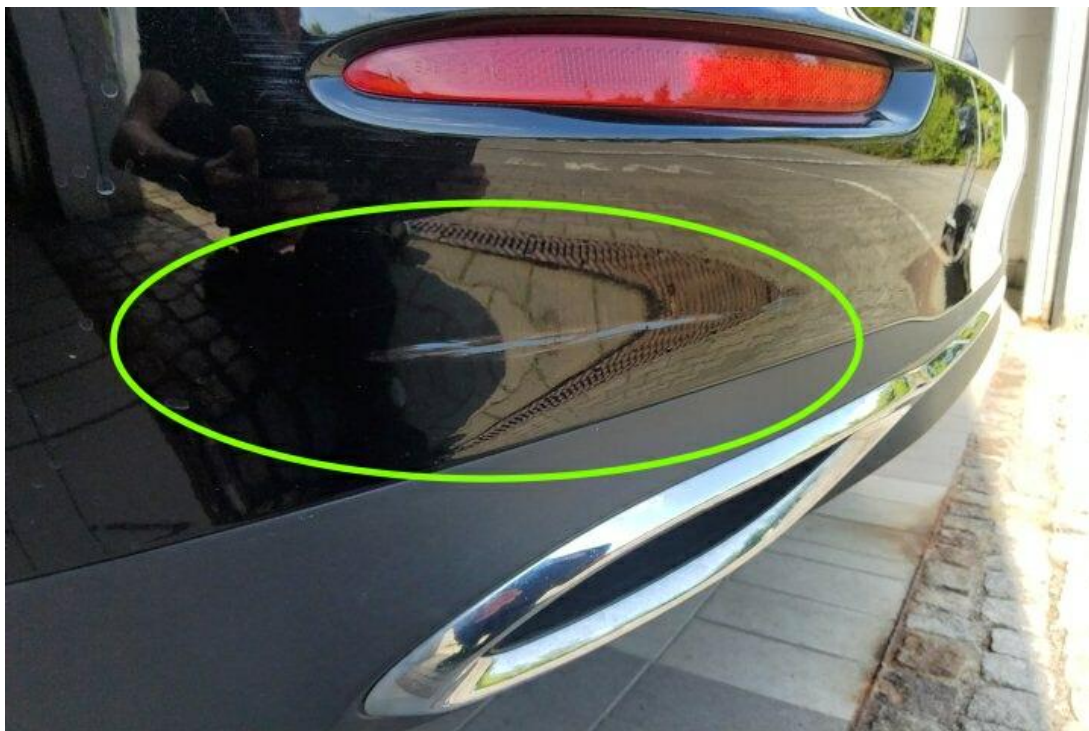
Bild 14 : Stoßfänger hinten Lackierung, zerkratzt, lackieren mit Lackaufbau

Bild 15 : Stoßfänger hinten Lackierung, zerkratzt, lackieren mit Lackaufbau

Bild 16 : Stoßfänger hinten Lackierung, zerkratzt, lackieren mit Lackaufbau

Bild 17 : Stoßfänger hinten Lackierung, zerkratzt, lackieren mit Lackaufbau

Bild 18 : Stoßfänger hinten Lackierung, zerkratzt, lackieren mit Lackaufbau

1. Tür vorne links Einstieg Lackierung, zerkratzt, smart repair (Bild 19)
2. Stoßfänger hinten Lackierung, zerkratzt, lackieren mit Lackaufbau (Bild 14, 15, 16, 17, 18)

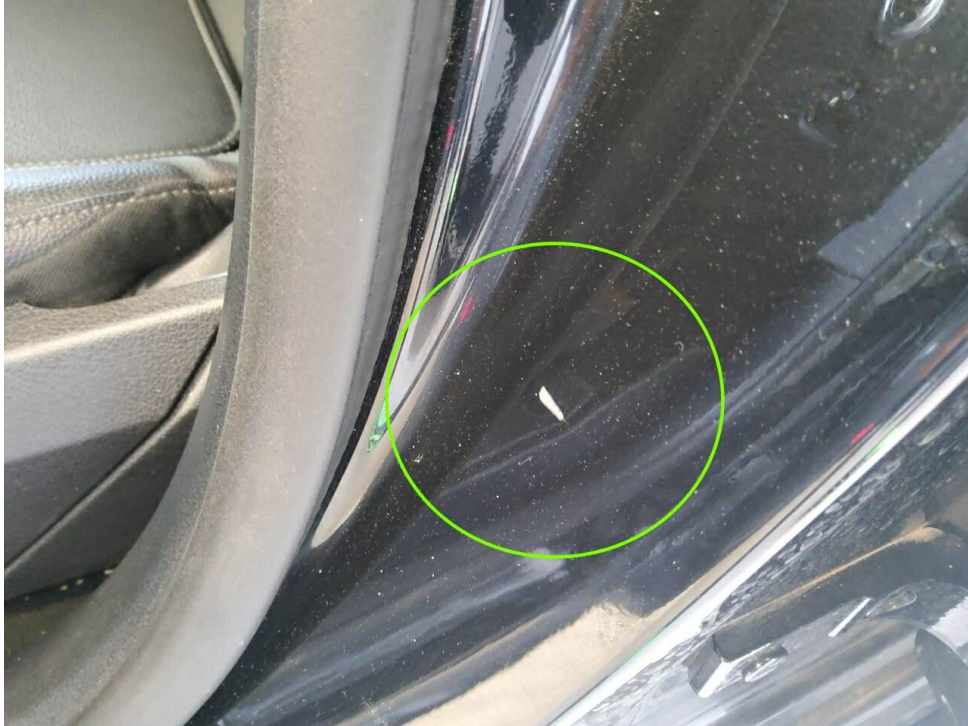
Bild 19 : Tür vorne links Einstieg Lackierung, zerkratzt, smart repair
