## Certificate of Conformity

| 0.2.1. | Commercial name: | FORMENTOR |

# Zustandsbericht / Minderwertgutachten

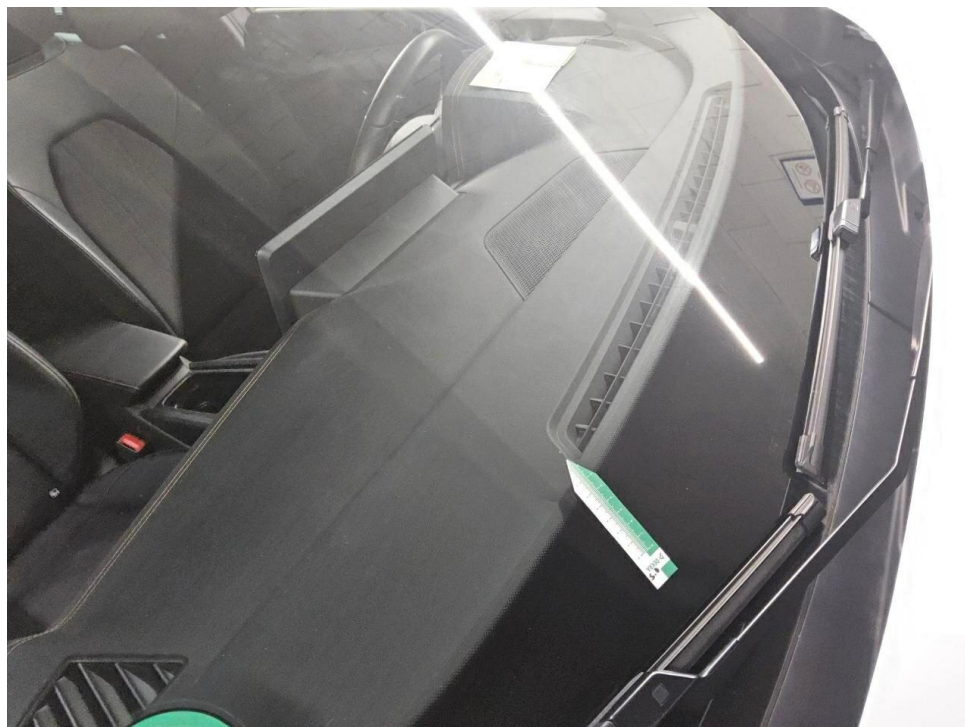
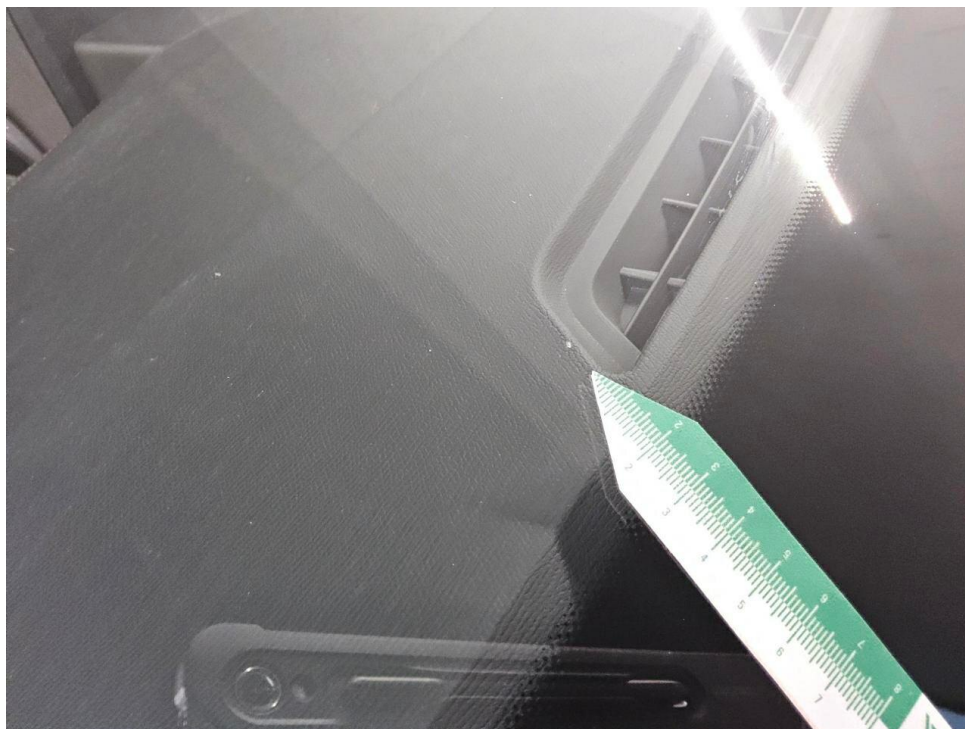
Bild 14 : Frontscheibe, Steinschlag, Gebrauchsspur

Bild 15 : Frontscheibe, Steinschlag, Gebrauchsspur

Motorhaube Lackierung, Steinschlag,  
Gebrauchsspur (Bild 17, 18)  
Stoßfänger vorne Lackierung, Steinschlag,  
Gebrauchsspur (Bild 16)  
Frontscheibe, Steinschlag, Gebrauchsspur  
(Bild 14, 15)

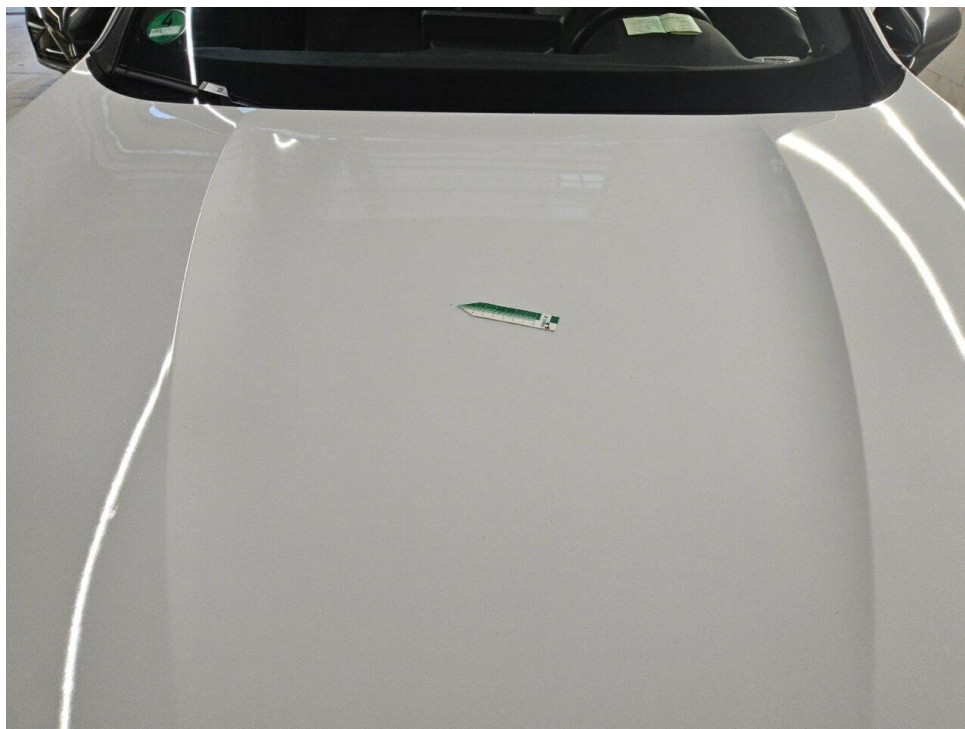
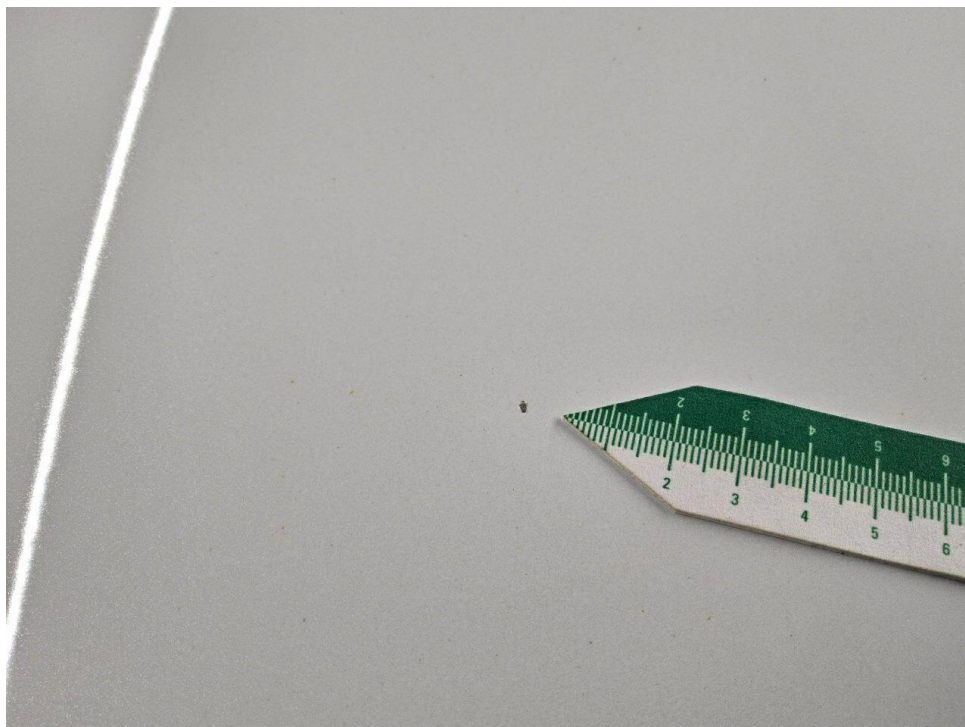
Bild 17 : Motorhaube Lackierung, Steinschlag, Gebrauchsspur

Bild 18 : Motorhaube Lackierung, Steinschlag, Gebrauchsspur
