Gutachten

| Betreff | Gutachten Light |
| Modell / Verkaufsbezeichnung | A4 Avant 40 TDI S tronic advanced |
| Fahrzeug-Identnummer | WAUZZZF46RA128730 |

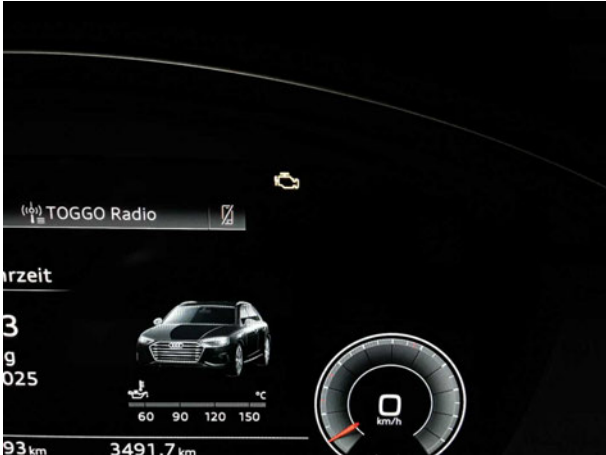
| Nr. | Bauteilgruppe | Beschreibung |
|---|---|---|
| 1 | Motor | Motor (Motorkontrolle, Kosten werden nachgereicht) - leuchtet - befunden ggf. instandsetzen |

Beschädigung 1: Motor: Motor (Motorkontrolle, Kosten werden nachgereicht) - leuchtet - befunden ggf. instandsetzen

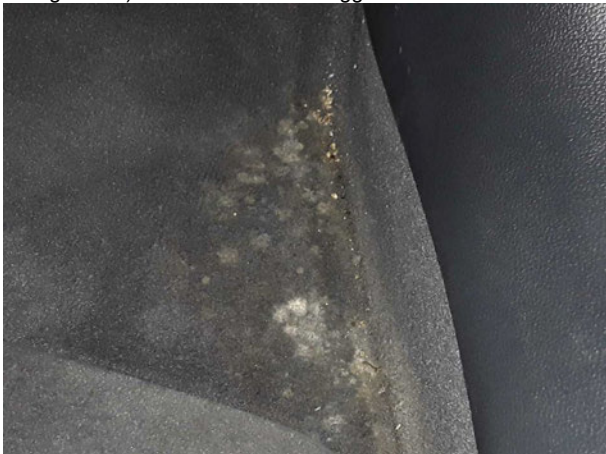
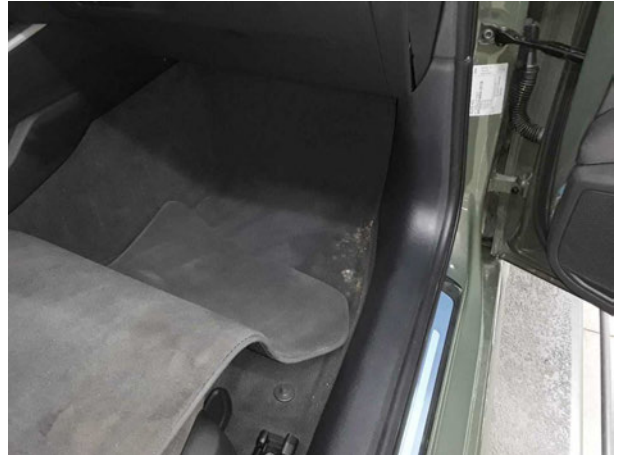
| Nr. | Bauteilgruppe | Beschreibung |
|---|---|---|
| 2 | Interieur | Innenraum - verschmutzt - reinigen |

Beschädigung 2: Interieur: Innenraum - verschmutzt - reinigen
