## Fahrzeugbeschreibung

## Wartungsreport

## Minderwertgutachten

#### Hyundai Tucson (NX)(12.2020->) Trend Plug-In Hybrid 4WD

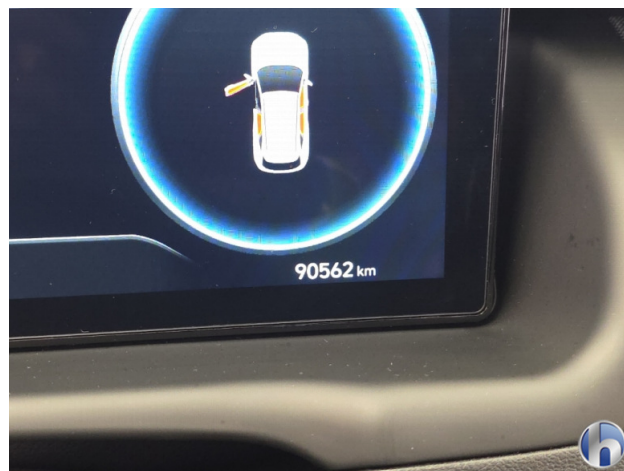
Kilometerstand

| Fahrzeug-Ident.-Nr.: | <b>TMAJD812DNJ205044</b> | Laufleistung abgelesen: | <b>90562 km</b> |

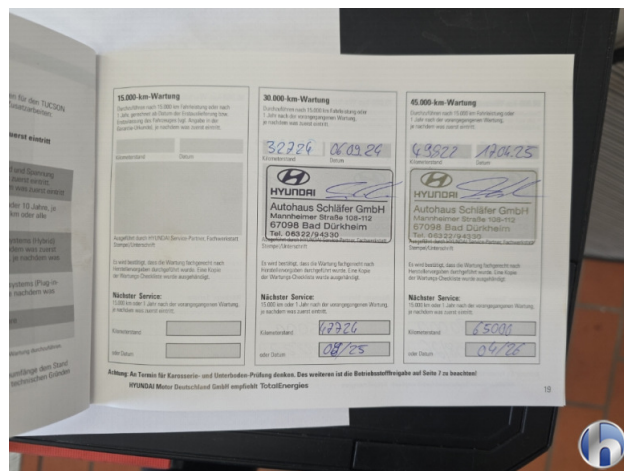
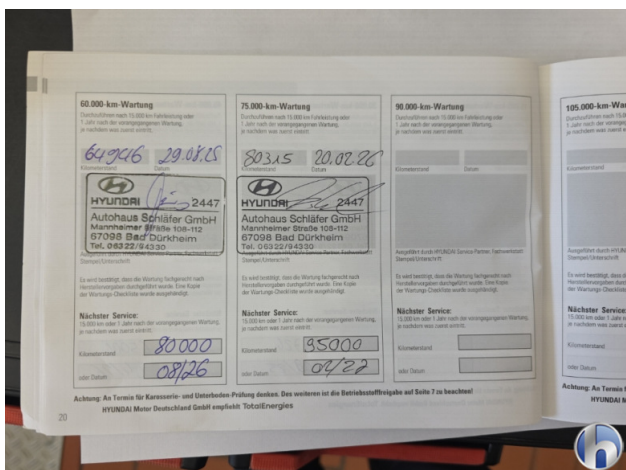
Serviceheft/Nachweis

| Durchgeführte Technikprüfung | |
|---|---|
| <b>Hinweis:</b> | *Serviceintervall nach Herstellervorgaben mehrfach überzogen (12 Monate / 15.000 km) Wertminderung sowie Verlust der Herstellergarantie und jeglicher Kulanz möglich. |

| <b>Sonstiges</b> | | | | | | |
|---|---|---|---|---|---|---|
| 3. | Service 15.000 Km fehlt -<br>Wertminderung | | | 450,00 € | Voll | 450,00 € |
| 4. | 2.Service um 2.720 Km<br>überzogen -<br>Wertminderung | | | 450,00 € | Voll | 450,00 € |
| 5. | 3.Service um 4.820 Km<br>überzogen -<br>Wertminderung | | | 450,00 € | Voll | 450,00 € |
| 6. | 4.Service um 4.940 Km -<br>Wertminderung | | | 450,00 € | Voll | 450,00 € |
| 7. | 5.Service 5.310 Km<br>überzogen -<br>Wertminderung | | | 450,00 € | Voll | 450,00 € |

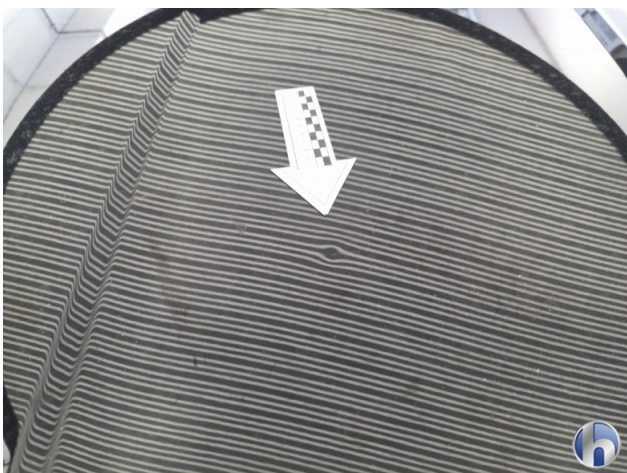
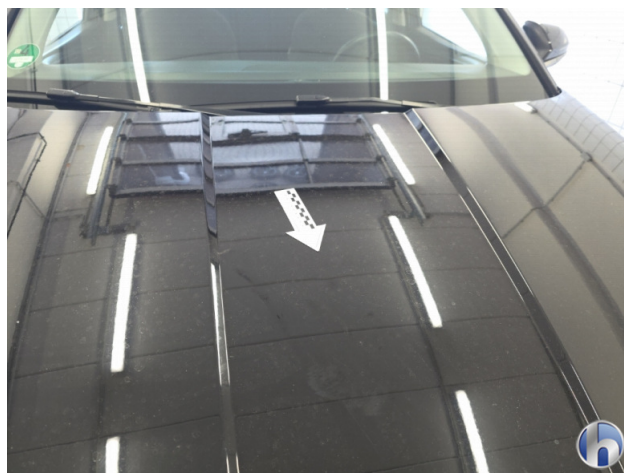
1. Motorhaube

**1 Delle - Sanft Instandsetzen 85,00 € / 85,00 €**

| Schaden | | | | | | |
|---|---|---|---|---|---|---|
| 1. | Motorhaube | 1 Delle | Sanft Instandsetzen | 85,00 € | Voll | 85,00 € |

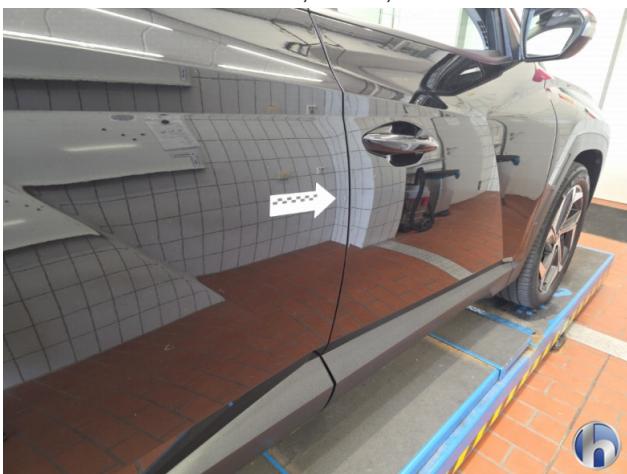
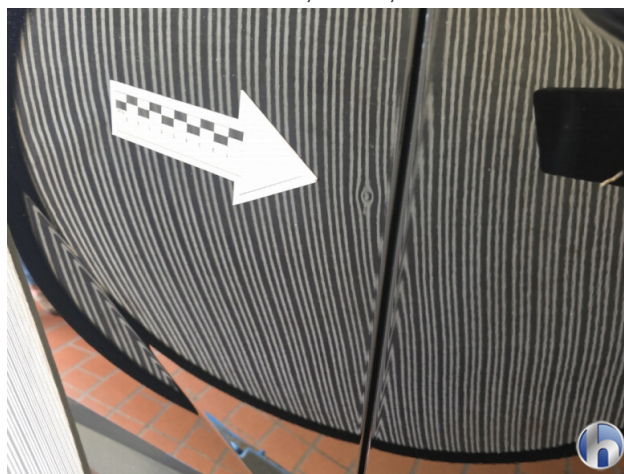
2. Tür Hinten - Rechts

**Gebrauchsspuren - Ohne Reparatur 0,00 € / 0,00 €**

| Schaden | | | | | | |
|---|---|---|---|---|---|---|
| 2. | Tür Hinten - Rechts | Gebrauchsspuren | Ohne Reparatur | 0,00 € | Ohne | 0,00 € |
