Zustandsbericht

Kunde :	Allane SE HCBE	Amtl. Kennzeichen :	D-K 1382
Berichtsnummer :	0000000919615-DE968		
Referenznummer:	31180461

Volkswagen Caddy (SBB/SBJ)(09.2020->) Basis Maxi

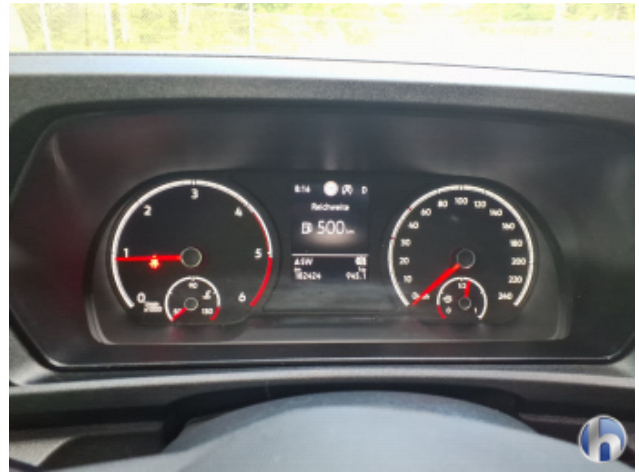
Kilometerstand

Fahrzeug-Ident.-Nr.:	WV2ZZZSK9RX013304	Laufleistung abgelesen:	182424 km
Erstzulassung / Baujahr:	06.11.2023 / 2023	Besichtigungsdatum/-ort:	18.05.2026 89129 Setzingen
Fahrzeugart:	Kleintransporter	Aufbauart:	
Kraftstoff:	Diesel	Getriebe Art:	automatic
Navi.-Datenträger:	-	Hubraum / Leistung:	1968 ccm / 90 kW (122 PS)
Antriebsart:	Frontantrieb	Lackfarbe:	Candy-Weiß
Lackart:	Uni	Türen / Sitzplätze:	5 / 7
Anzahl Schlüssel:	2	Nächste HU / AU:	2026 / 2026
Polster Art:	Stoff	Serviceheft verfügbar:	Digital
Farbe Innenausstattung:	Grau	Serviceheft gepflegt:	Ja
Raucherfahrzeug:	Nein	Letzter Service km / am:	154278 / 19.12.2025
Fahrzeug fahrbereit:	Ja	Vorgelegte Fahrzeug-	
Zustand aussen:	2 - Gut	Unterlagen:	ZB I (Fzg.Schein)
		Zustand innen:	2 - Gut

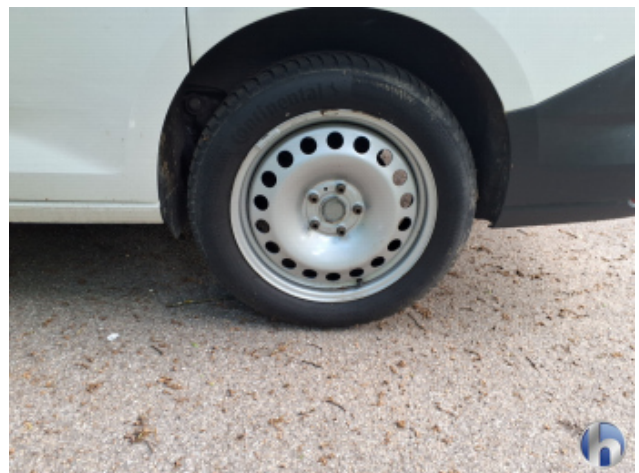
Bereifung

Reifenart / Felgentyp:	Winterreifen	Aluminium
1. Achse - links / Zust.	Continental	215/55/R17/-V 5 mm
1. Achse - rechts / Zust.	Continental	215/55/R17/-V 5 mm
2. Achse - links / Zust.	Continental	215/55/R17/-V 7 mm
2. Achse - rechts / Zust.	Continental	215/55/R17/-V 7 mm
Verkehrssicherheit:	Verkehrssicher

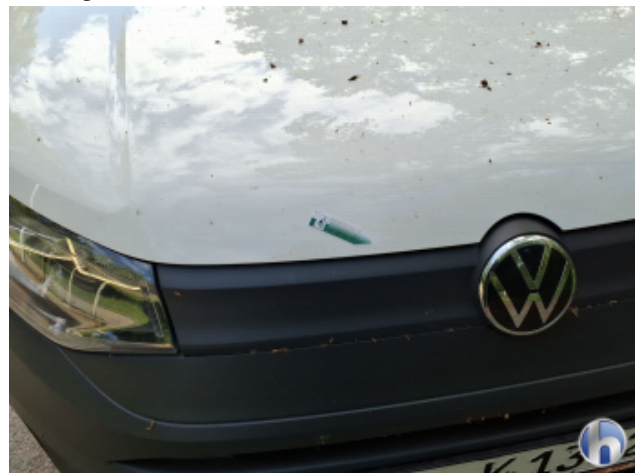
1. Fahrzeug
Verschmutzt - Reinigen

Sonstiges			
	Bauteil	Schaden	Rep.-Art
1.	Fahrzeug	Verschmutzt	Reinigen
2.	Fahrzeug	Beklebt	Entkleben / Reinigen

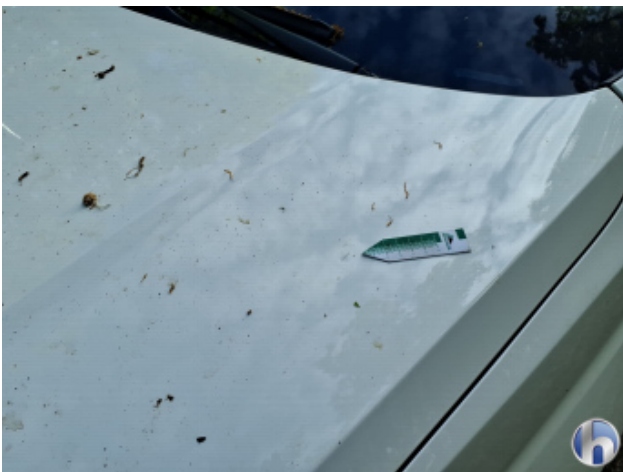
1. Fahrzeug
Verschmutzt - Reinigen

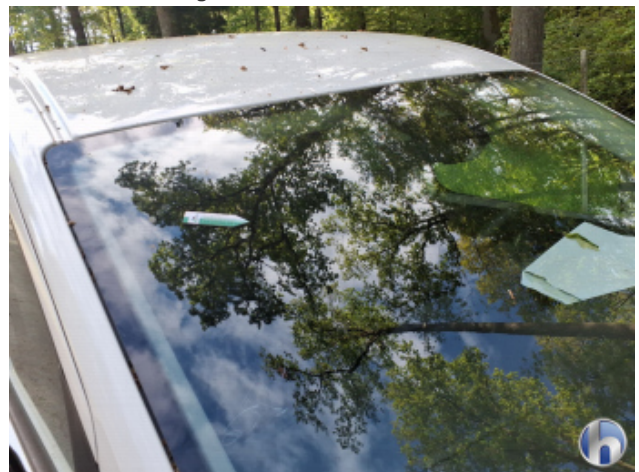
1. Fahrzeug
Verschmutzt - Reinigen
