JMZDR1WBJ00207088

## Zustandsbericht

Besichtigungsdatum: 09.06.2026  
**Protokollnummer:** **45936458**  
Erstellt durch: Paula Kube  
Besichtigt durch: Demir

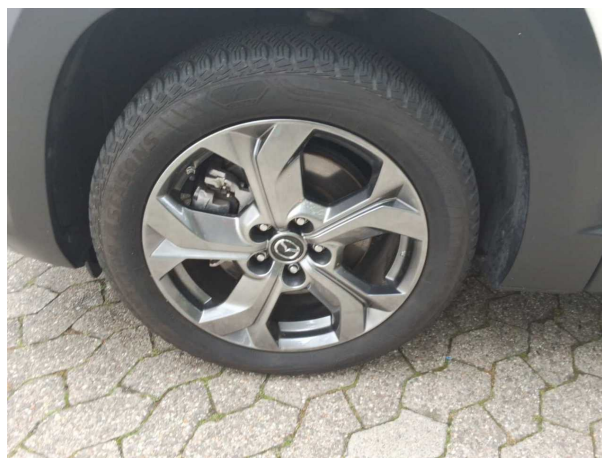
**Abbildung 6:** Montierte Bereifung

| Achse | Reifengröße | Hersteller | Reifentyp | Profiltiefe | Verktgl. | Zul. |
|---|---|---|---|---|---|---|
| 1 | 215/55 R18 99V | Goodyear | Ganzjahresreifen | 6mm - 6mm | i.O. | i.O. |
| 2 | 215/55 R18 99V | Goodyear | Ganzjahresreifen | 7mm - 7mm | i.O. | i.O. |

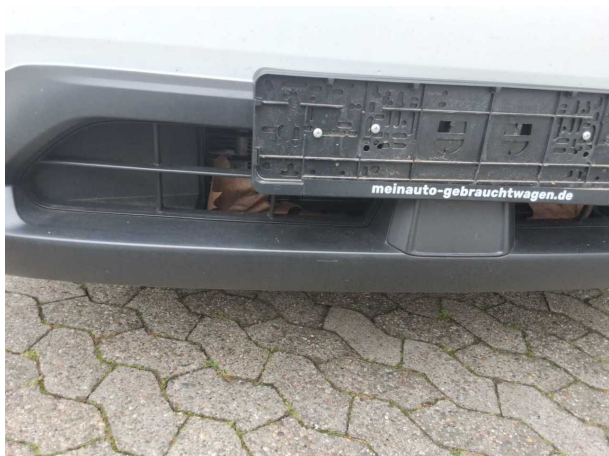
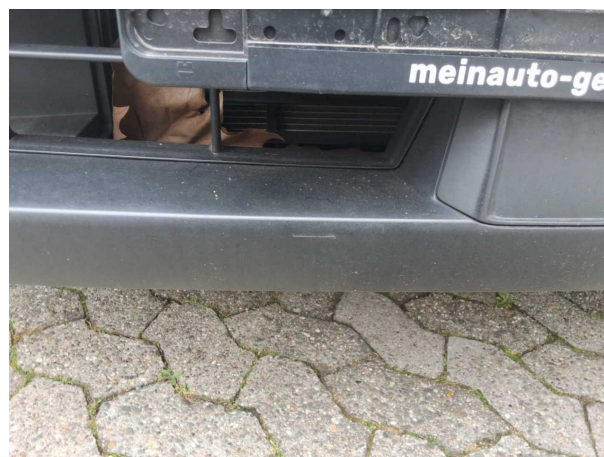
| Nr. | Bauteilgruppe | Beschreibung |
|---|---|---|
| 1 | Stoßfänger vorn | Stoßfänger vorn - Kratzer - Smart Repair |

**Beschädigung #1:** Stossfänger vorn: Stossfänger vorn - Kratzer - Smart Repair

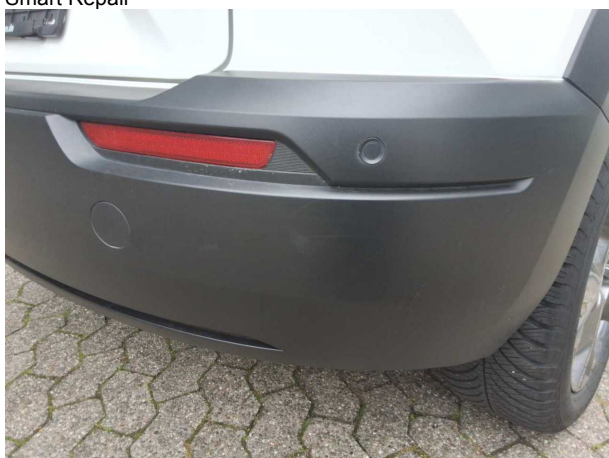
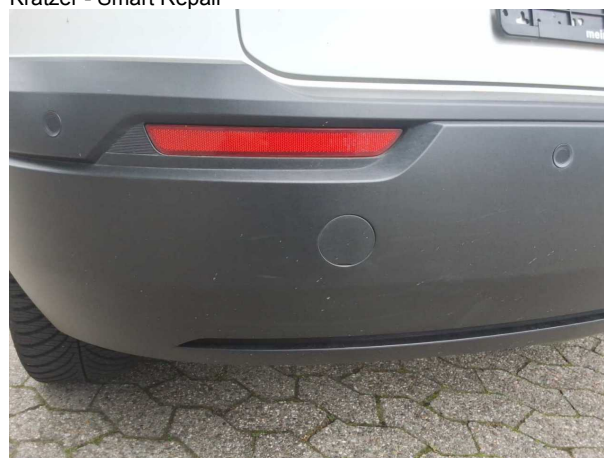
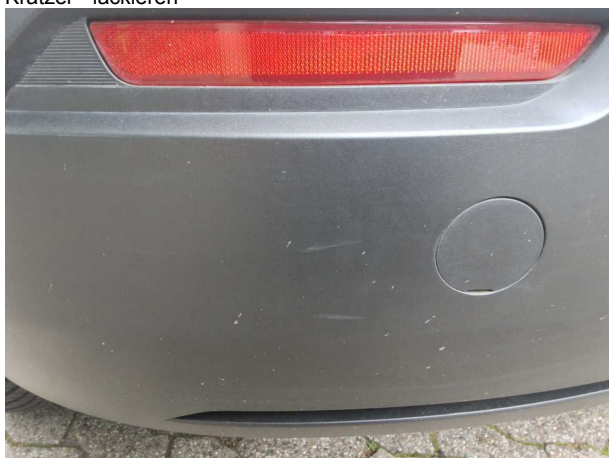
| Nr. | Bauteilgruppe | Beschreibung |
|---|---|---|
| 5 | Stoßfänger hinten | Stoßfänger hinten - Kratzer - lackieren |

**Beschädigung #5:** Stossfänger hinten: Stossfänger hinten - Kratzer - lackieren
