**Volkswagen Touran**  
**Auftragsnummer: 855.0001.685**

**FIN: WVGZZZ1TZKW054818**  
**Kennzeichen: 1-WGA-845**

## Sachverständige Feststellungen

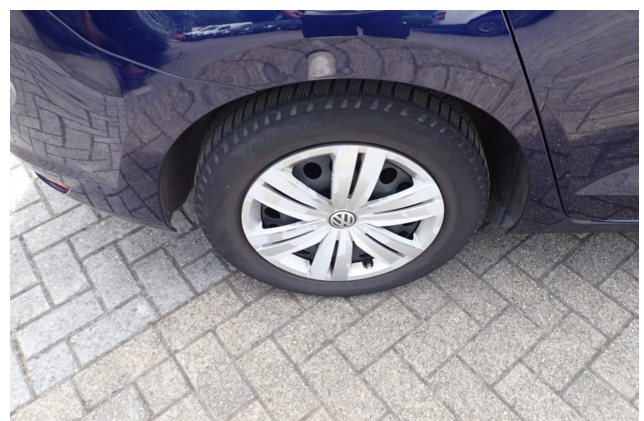
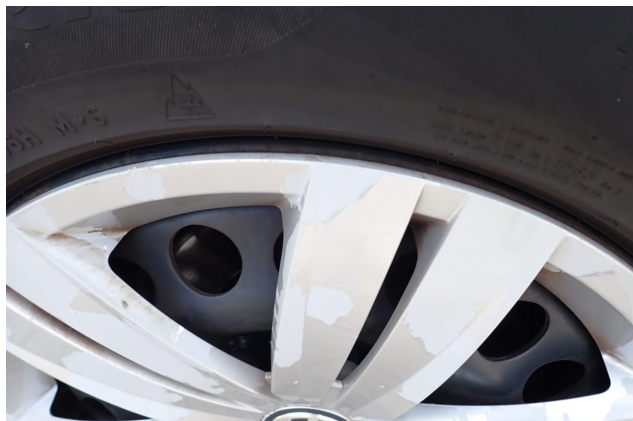
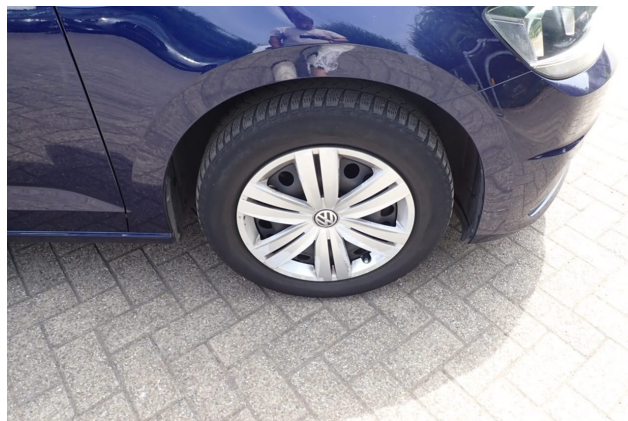
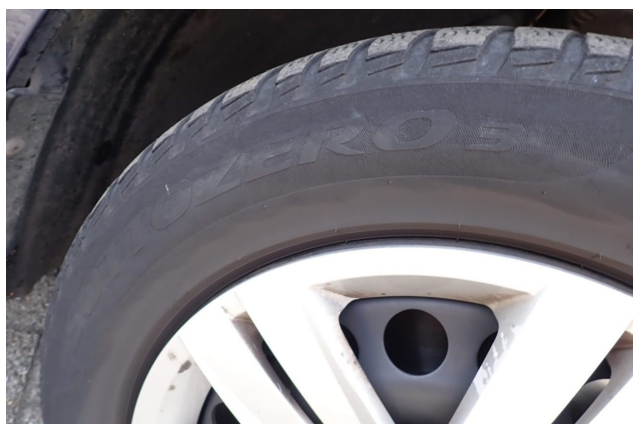
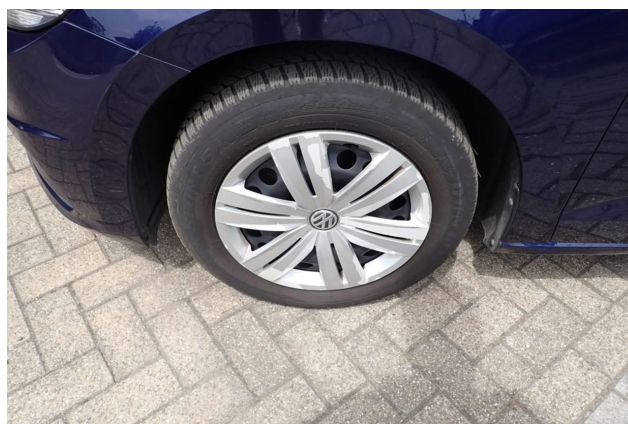
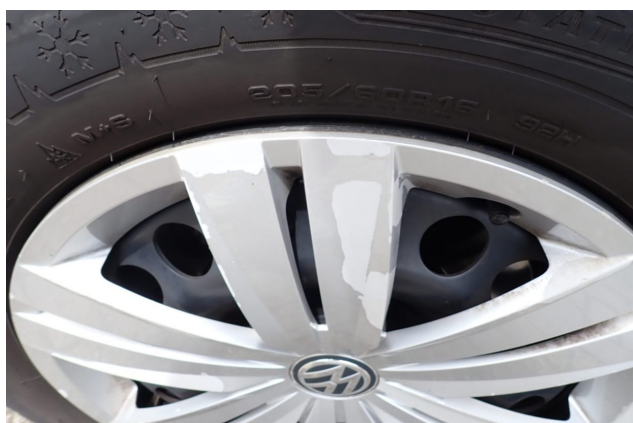
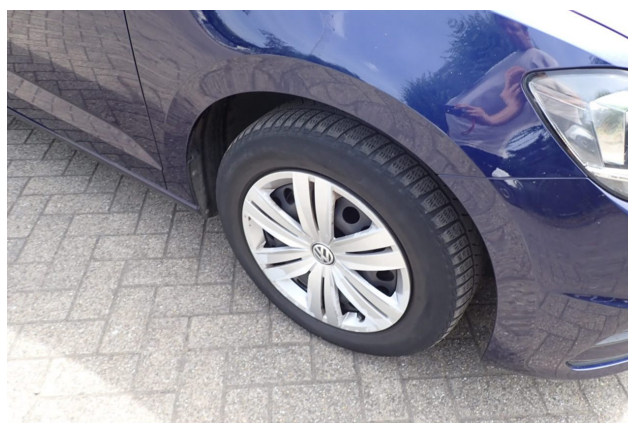
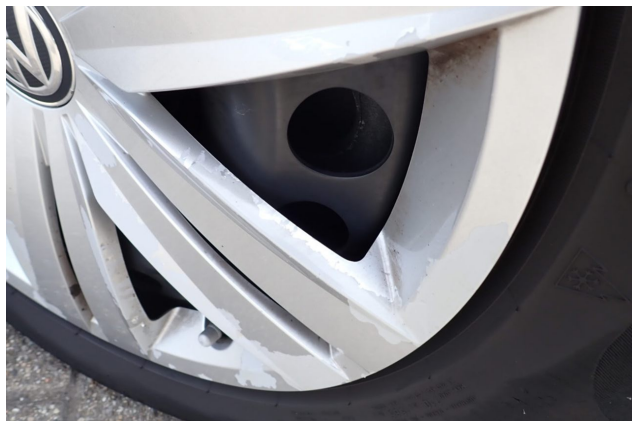
Beschädigung 1: 2.Radsatz: Radblendensatz komplett - Abrieb - erneuern

**Beschädigung 1:** 2.Radsatz: Radblendensatz komplett - Abrieb - erneuern

| Nr. | Bauteilgruppe | Beschreibung |
|---|---|---|
| 1 | 2.Radsatz | Radblendensatz komplett - Abrieb - erneuern |

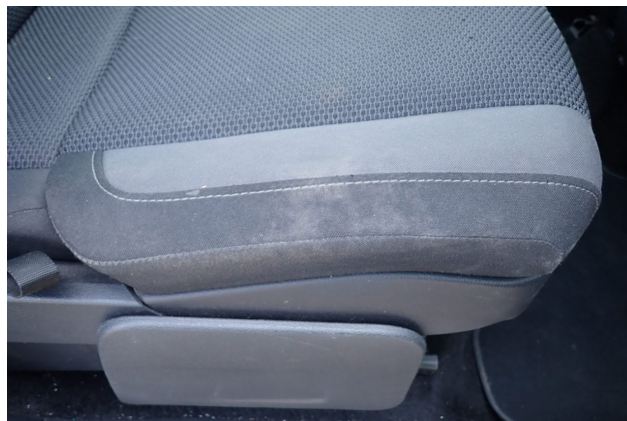
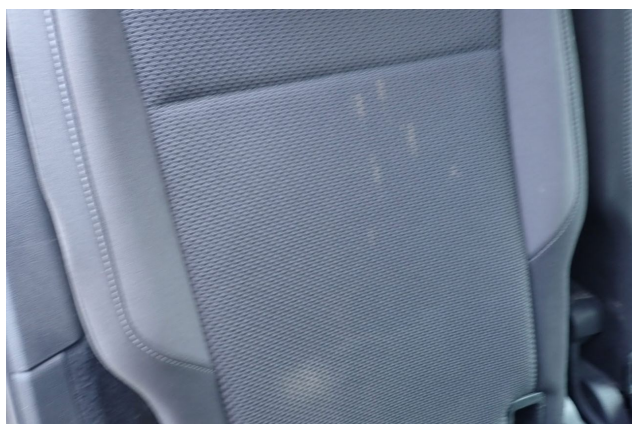
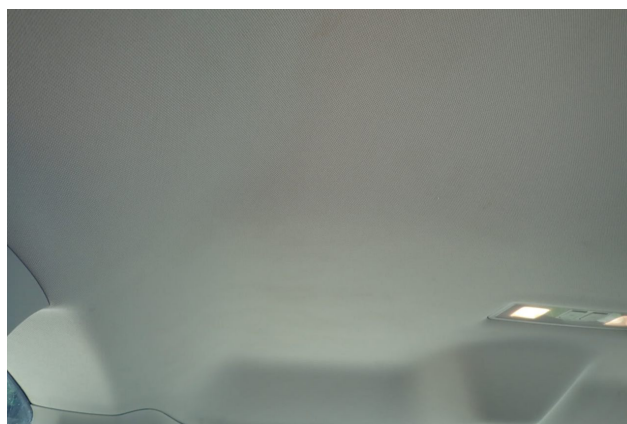
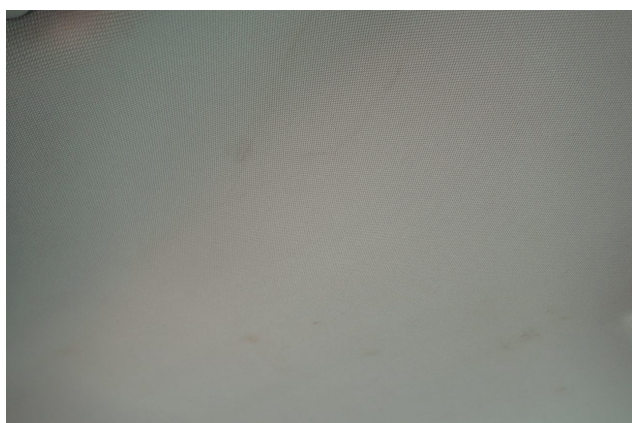
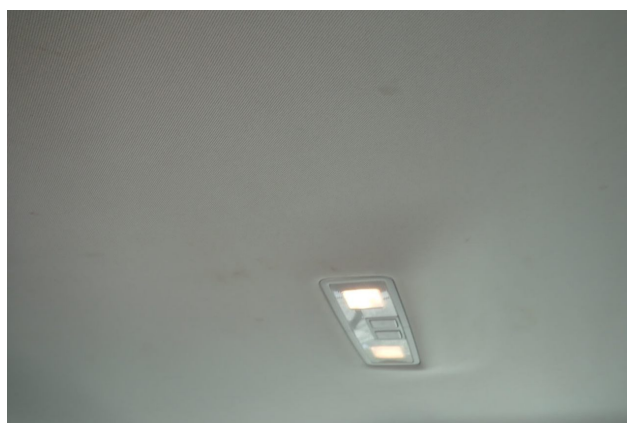
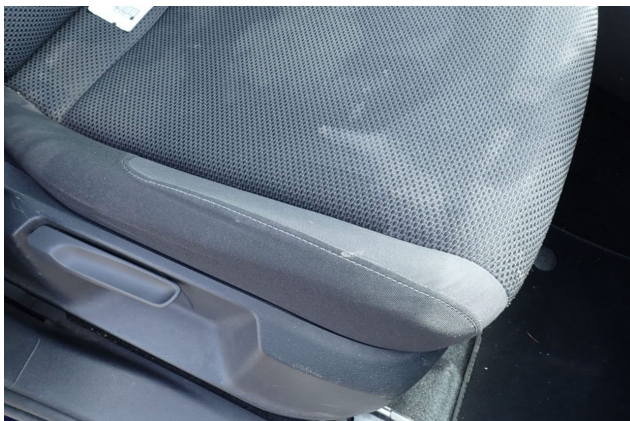
**Beschädigung 2:** Interieur: Innenraum - verschmutzt - reinigen

| Nr. | Bauteilgruppe | Beschreibung |
|---|---|---|
| 2 | Interieur | Innenraum - verschmutzt - reinigen |

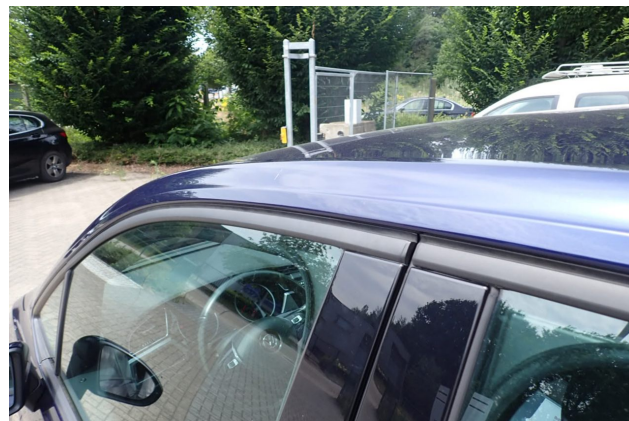
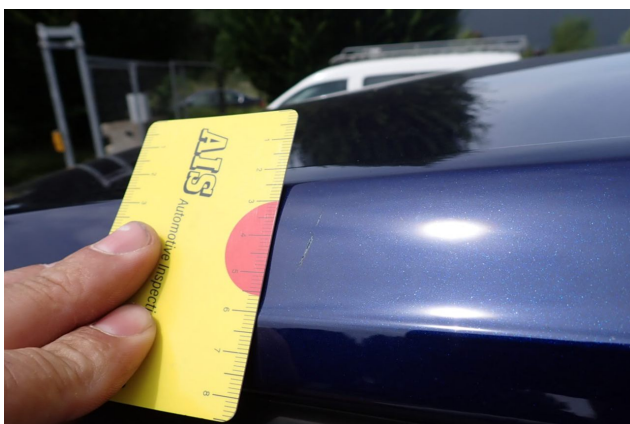
**Beschädigung 3:** Fahrzeugdach: Dachholm links - Kratzer - Smart Repair

| Nr. | Bauteilgruppe | Beschreibung |
|---|---|---|
| 3 | Fahrzeugdach | Dachholm links - Kratzer - Smart Repair |

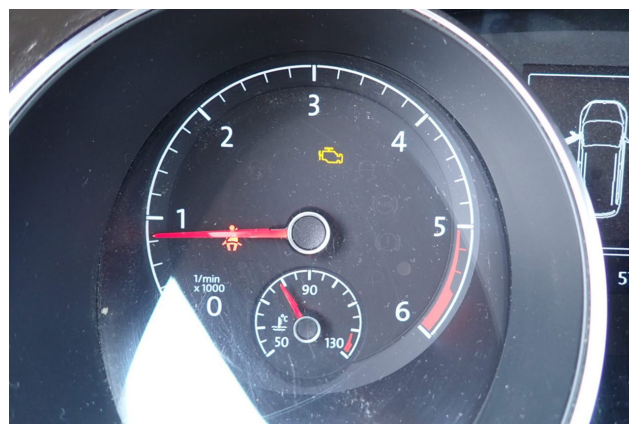
**Beschädigung 4:** elektronische Systeme: Bordelektronik - elektrischer Fehler - Diagnose durchführen

| Nr. | Bauteilgruppe | Beschreibung |
|---|---|---|
| 4 | elektronische Systeme | Bordelektronik - elektrischer Fehler - Diagnose durchführen |

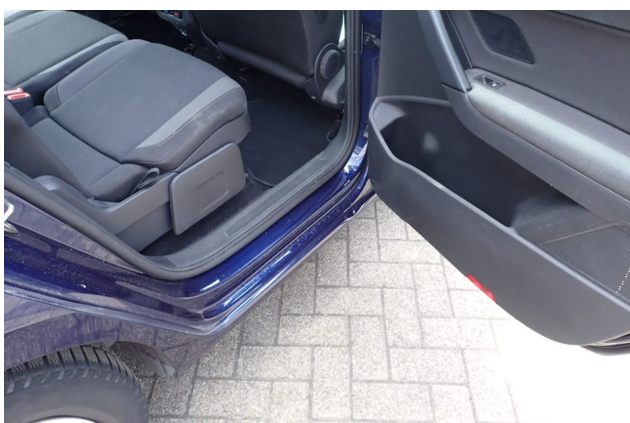
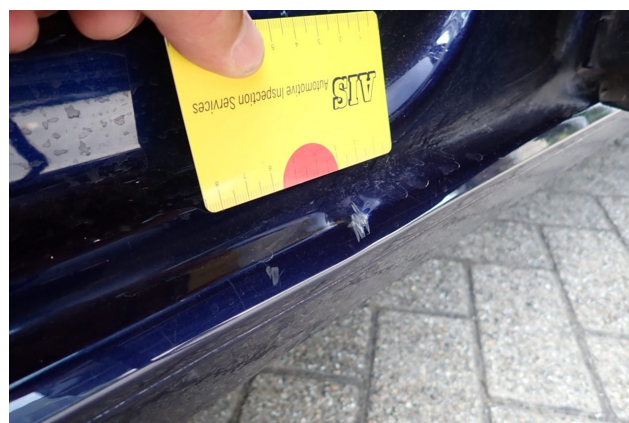
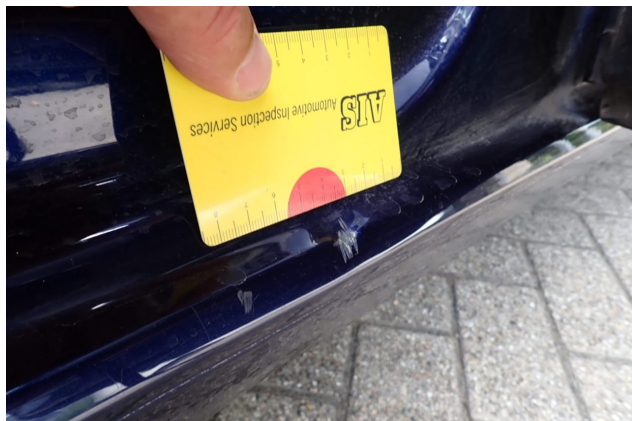
**Beschädigung 5:** Schweller rechts: Schweller hinten - Delle / Lackschaden - kein Abzug

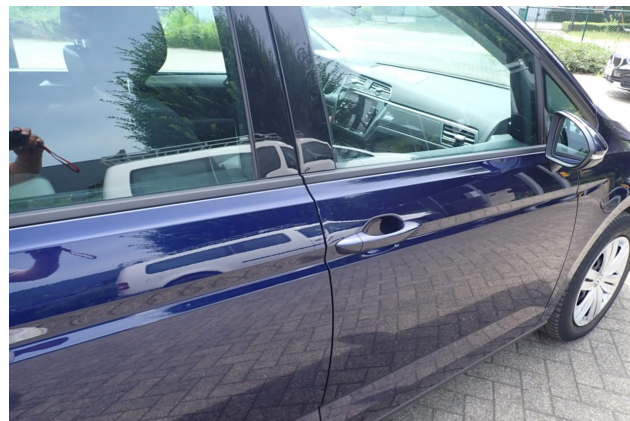
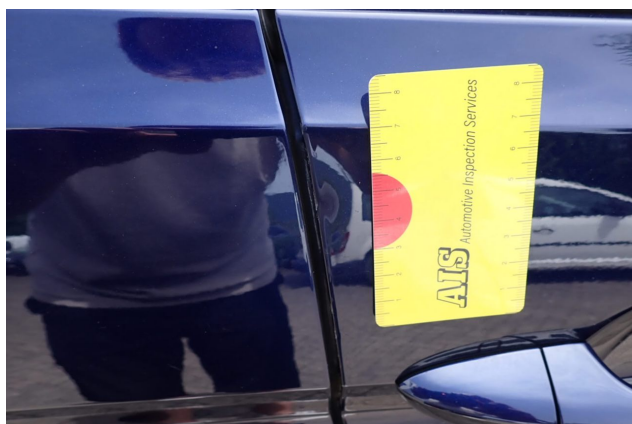
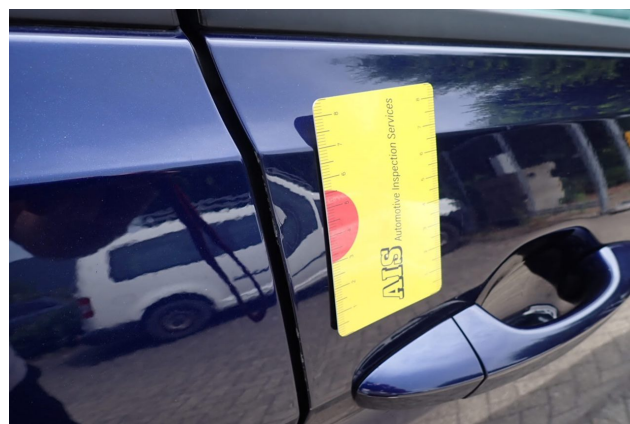
**Beschädigung 6:** Tür vorn rechts: Tür - Delle / Lackschaden - kein Abzug

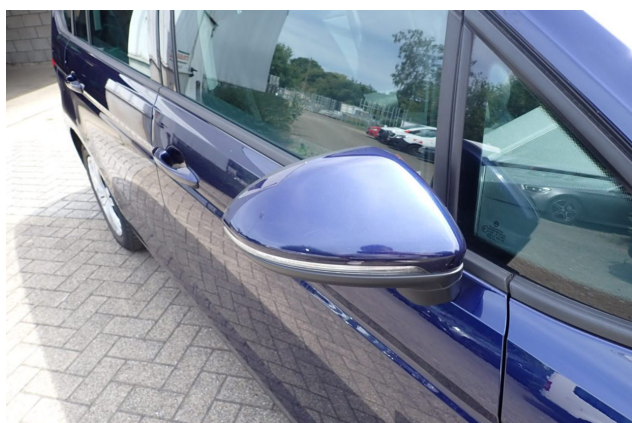
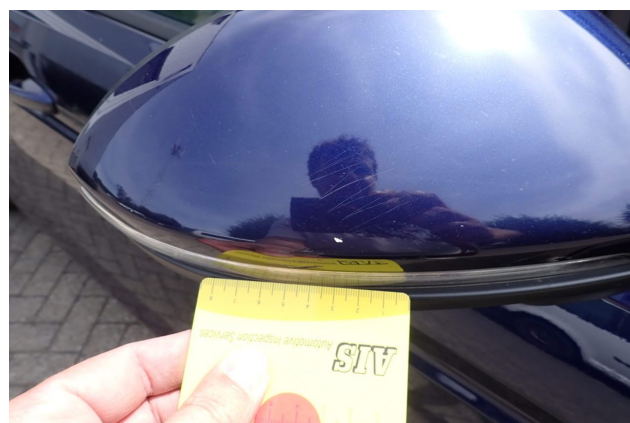
**Beschädigung 8:** Außenspiegel rechts: Abdeckkappe - verkratzt / verschürft - lackieren

| Nr. | Bauteilgruppe | Beschreibung |
|---|---|---|
| 8 | Außenspiegel rechts | Abdeckkappe - verkratzt / verschürft - lackieren |

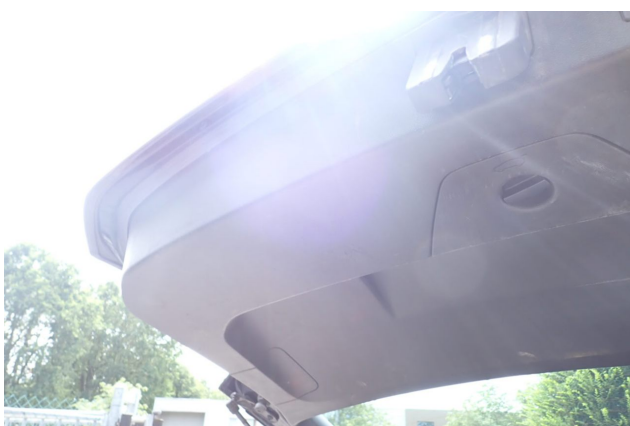
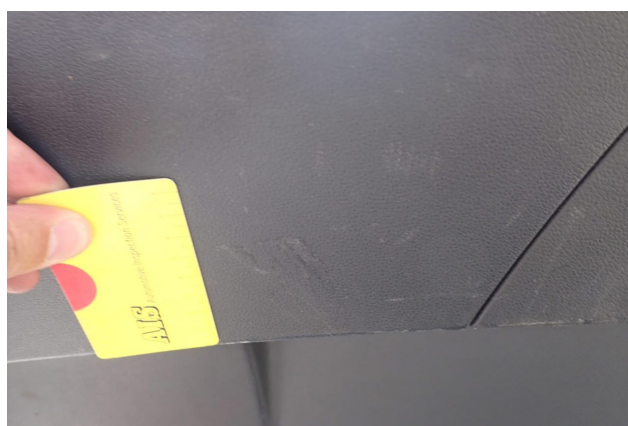
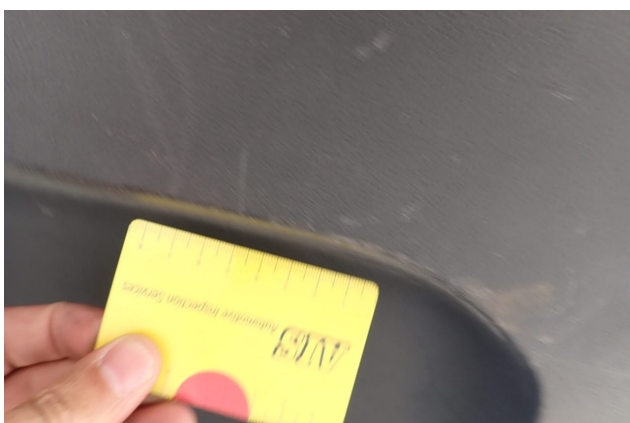
**Beschädigung 10:** Verkleidungen/Abdeckungen: Heckdeckel, Innenverkleidung - Kratzer - Smart Repair

| Nr. | Bauteilgruppe | Beschreibung |
|---|---|---|
| 10 | Verkleidungen/<br>Abdeckungen | Heckdeckel, Innenverkleidung - Kratzer - Smart Repair |

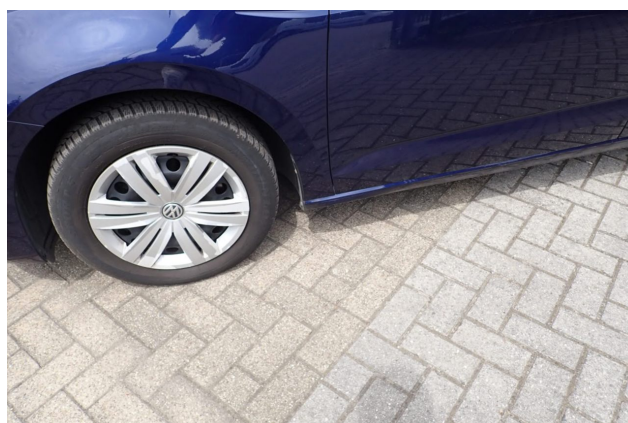
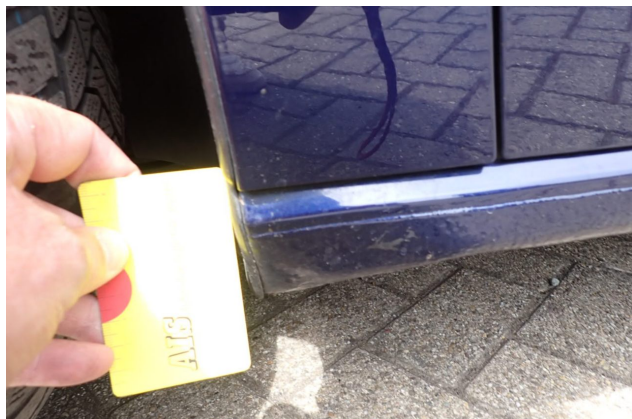
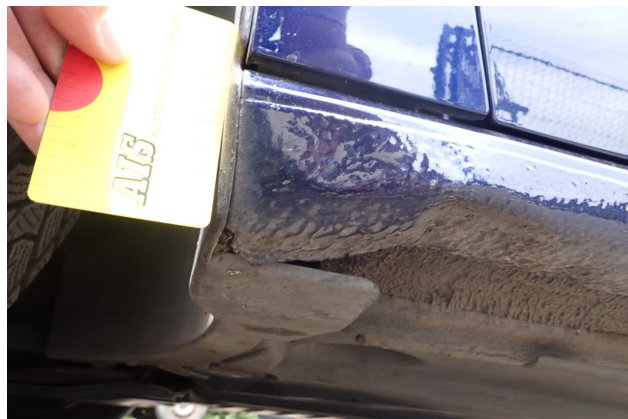
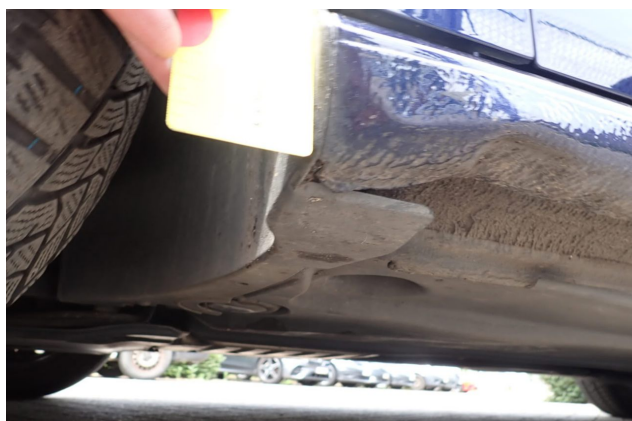
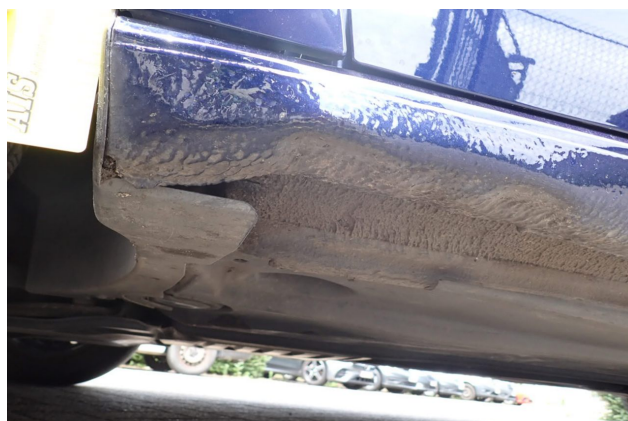
**Beschädigung 11:** Schweller links: Wagenheberaufnahme vorn - Delle / Lackschaden - instandsetzen und lackieren

**Beschädigung 11:** Schweller links: Wagenheberaufnahme vorn  
- Delle / Lackschaden - instandsetzen und lackieren

| Nr. | Bauteilgruppe | Beschreibung |
|---|---|---|
| 11 | Schweller links | Wagenheberaufnahme vorn - Delle / Lackschaden - instandsetzen und lackieren |

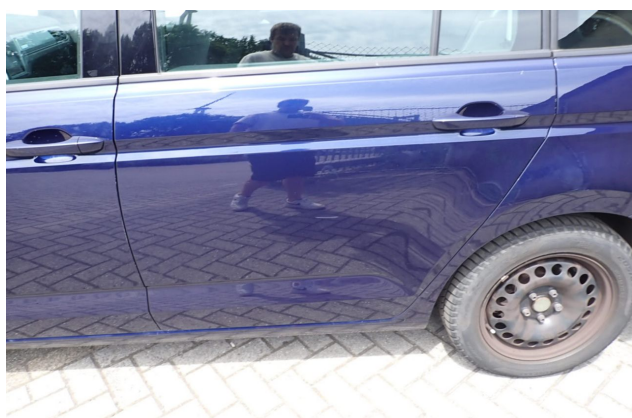
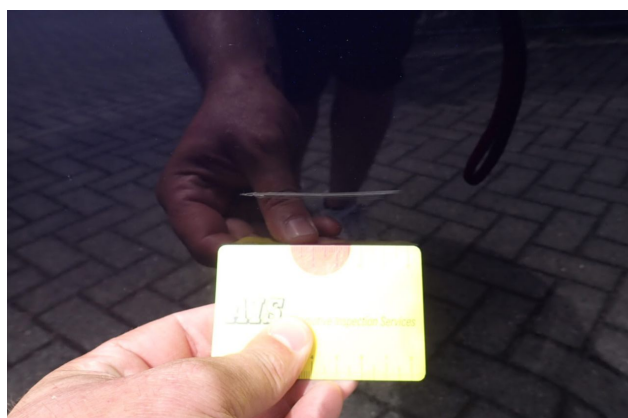
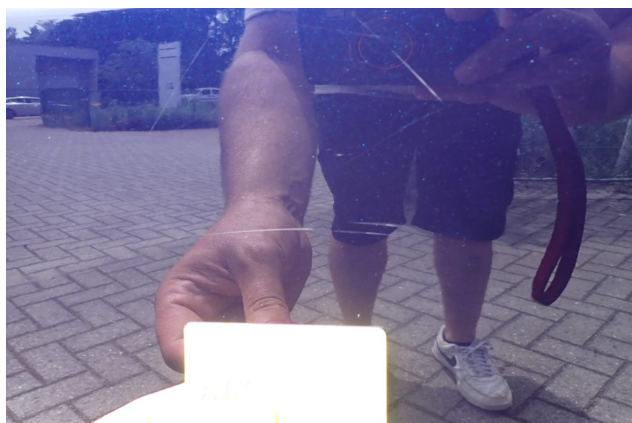
**Beschädigung 12:** Heckklappe/-tür: Hecktür links - verkratzt /  
verschürft - instandsetzen und lackieren

**Beschädigung 12:** Heckklappe/-tür: Hecktür links - verkratzt / verschürft - instandsetzen und lackieren

| Nr. | Bauteilgruppe | Beschreibung |
|---|---|---|
| 12 | Heckklappe/-tür | Hecktür links - verkratzt / verschürft - instandsetzen und lackieren |

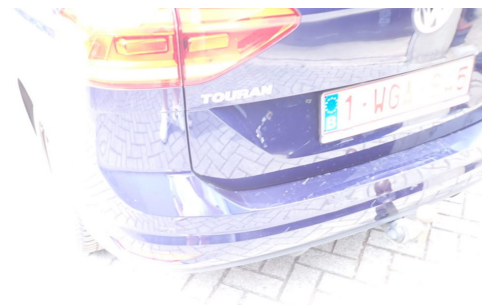
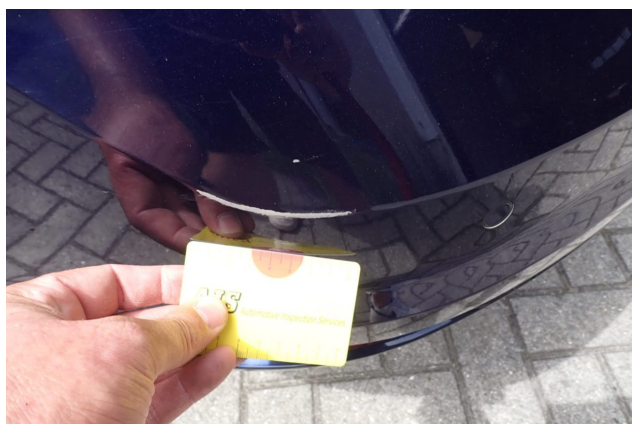
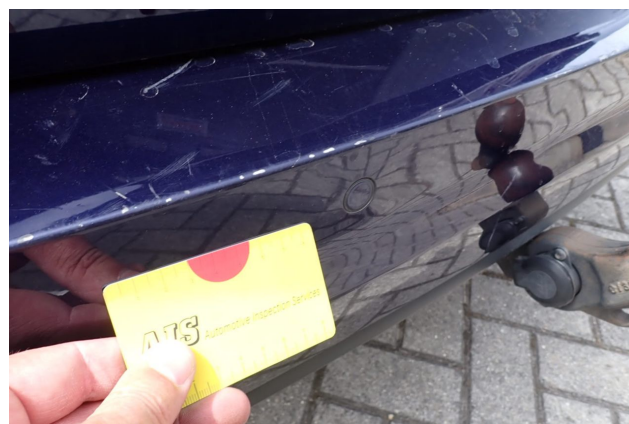
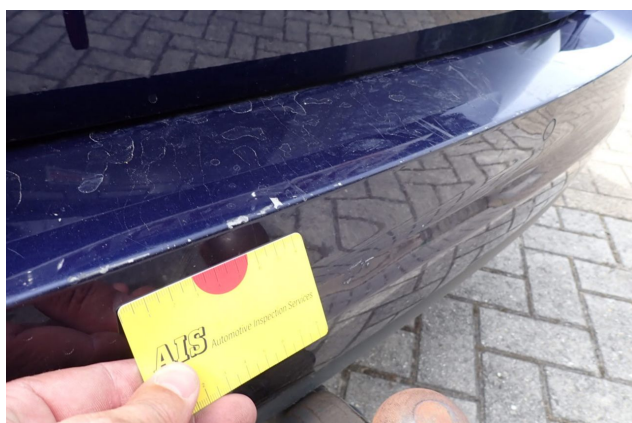
**Beschädigung 13:** Stossfänger hinten: Stossfänger hinten - verkratzt / verschürft - instandsetzen und lackieren

| Nr. | Bauteilgruppe | Beschreibung |
|---|---|---|
| 13 | Stoßfänger hinten | Stoßfänger hinten - verkratzt / verschürft - instandsetzen und lackieren |

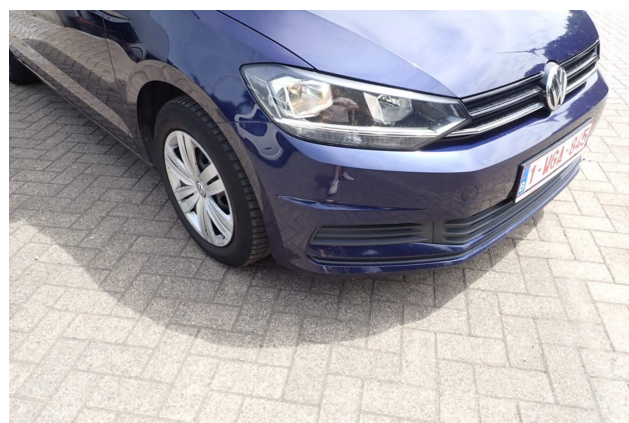
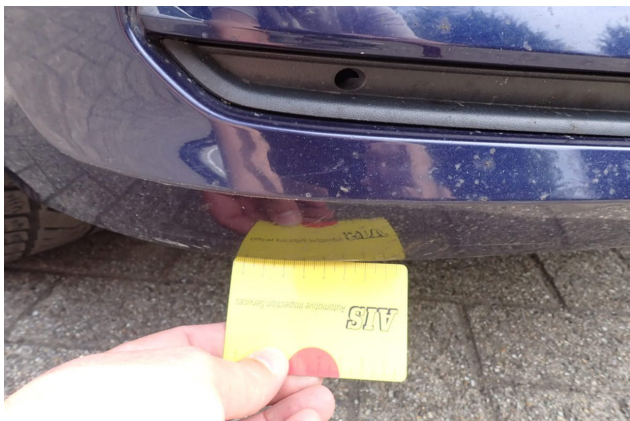
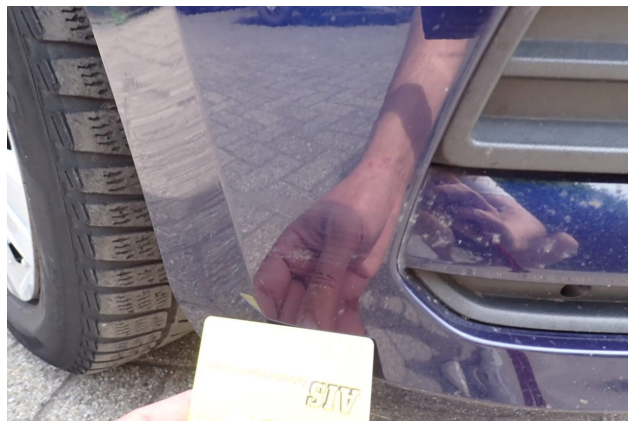
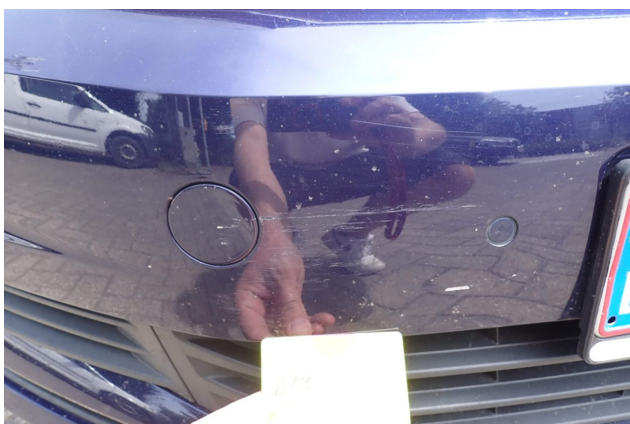
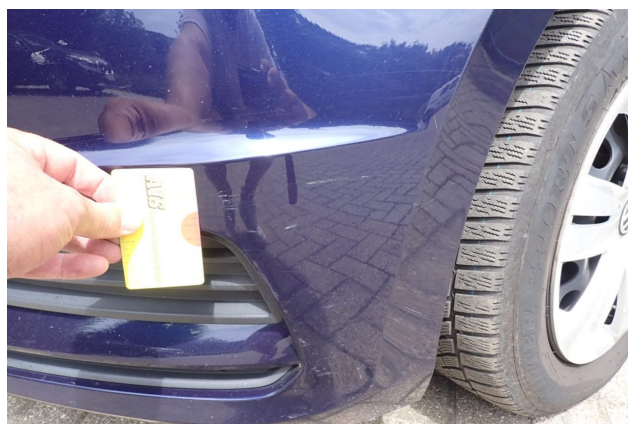
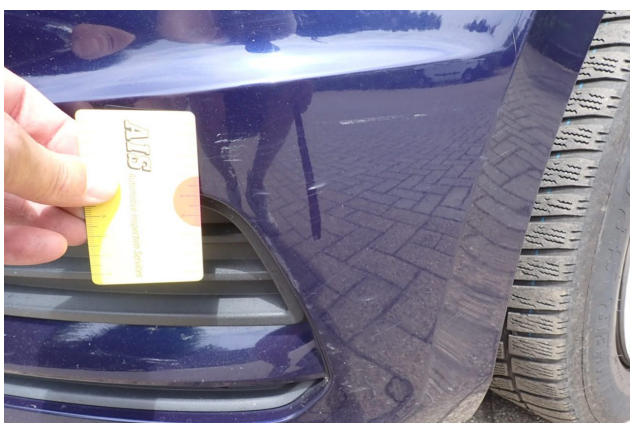
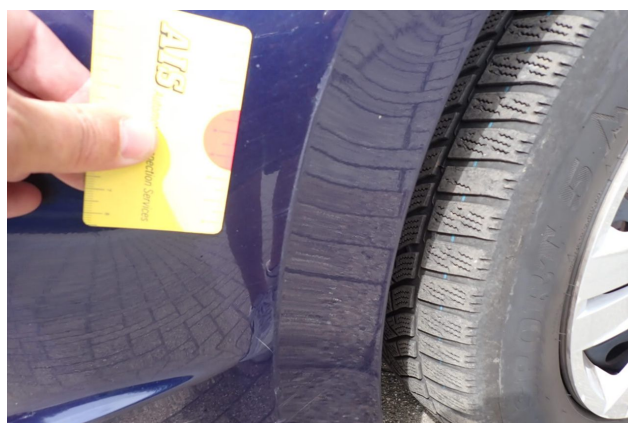
**Beschädigung 14:** Stossfänger vorn: Stossfänger vorn - verkratzt / verschürft - instandsetzen und lackieren

| Nr. | Bauteilgruppe | Beschreibung |
|---|---|---|
| 14 | Stoßfänger vorn | Stoßfänger vorn - verkratzt / verschürft - instandsetzen und lackieren |

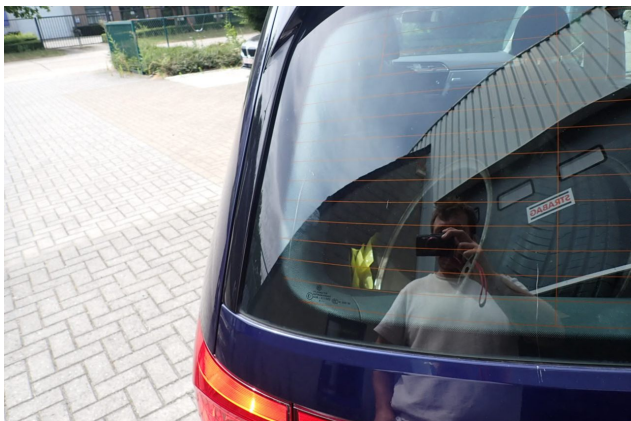
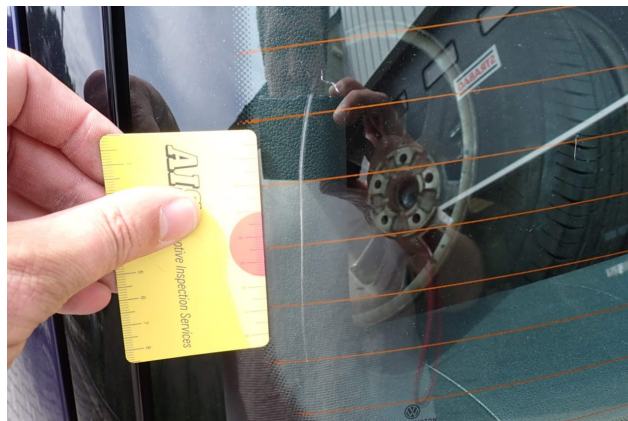
**Beschädigung 15:** Verglasung: Heckscheibe - Kratzer - erneuern

| Nr. | Bauteilgruppe | Beschreibung |
|---|---|---|
| 15 | Verglasung | Heckscheibe - Kratzer - erneuern |

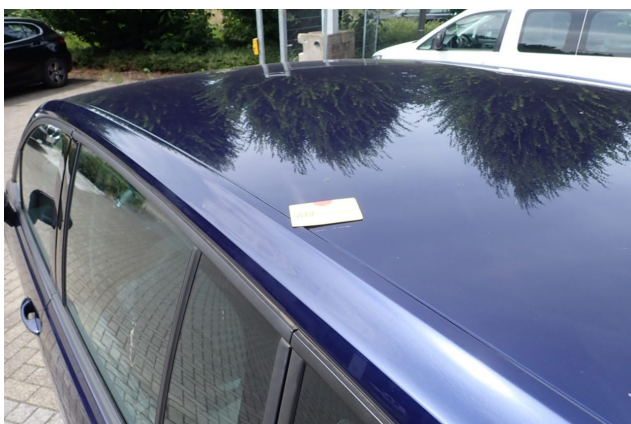
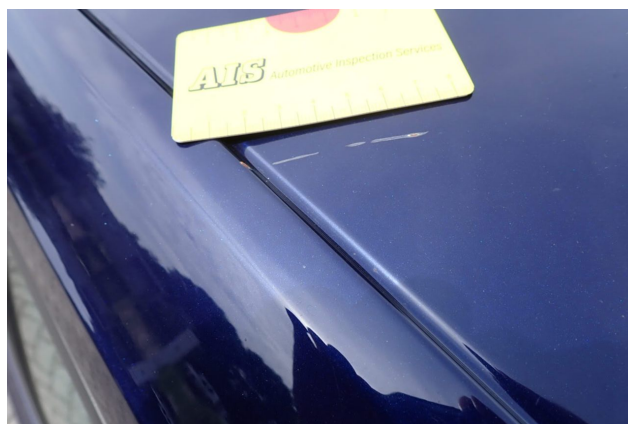
**Beschädigung 16:** Fahrzeugdach: Dach - Delle / Lackschaden - instandsetzen und lackieren

| Nr. | Bauteilgruppe | Beschreibung |
|---|---|---|
| 16 | Fahrzeugdach | Dach - Delle / Lackschaden - instandsetzen und lackieren |

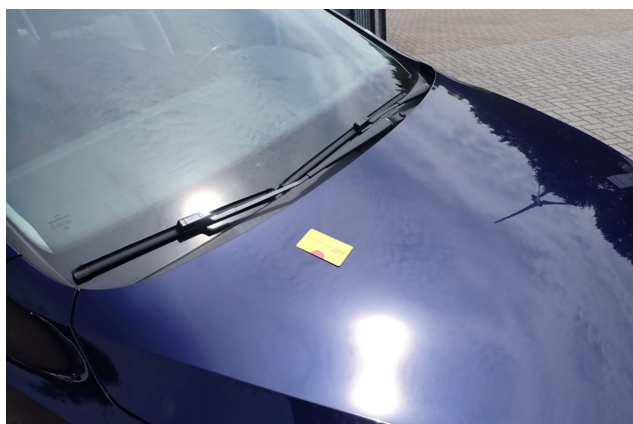
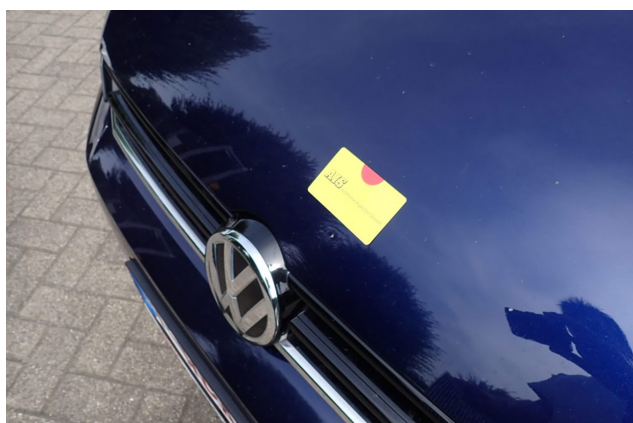
**Gebrauchsspur 2:** Motor: Motorabdeckung - Delle(n) - kein Abzug

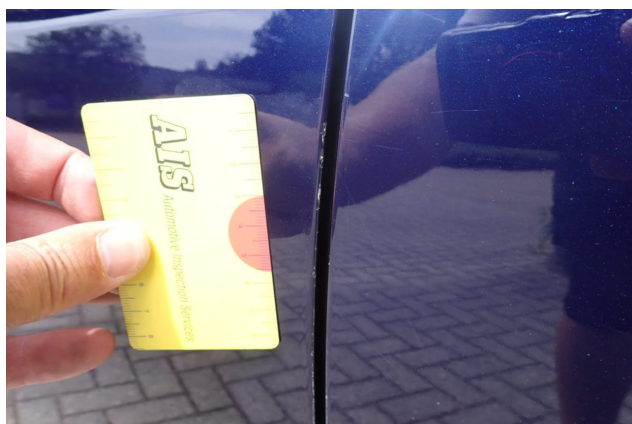
**Gebrauchsspur 3:** Tür vorn links: Tür - Kratzer - kein Abzug

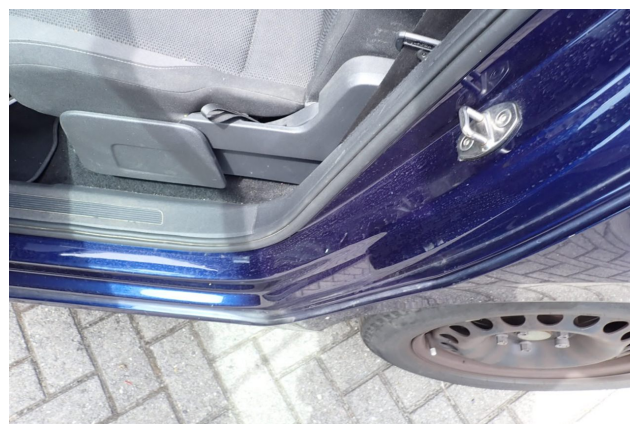
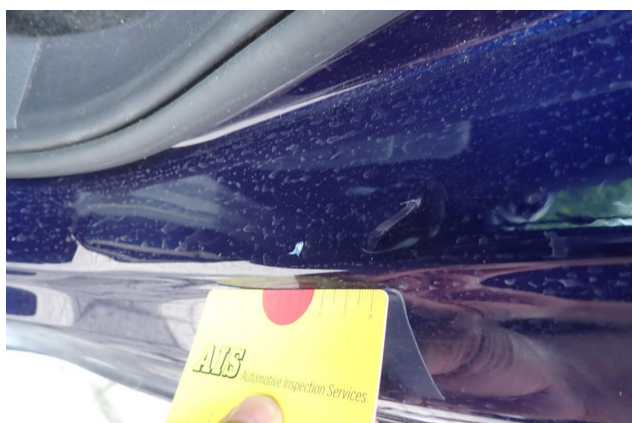
**Gebrauchsspur 4:** Seitenwand links: Einstieg - Delle / Lackschaden - kein Abzug

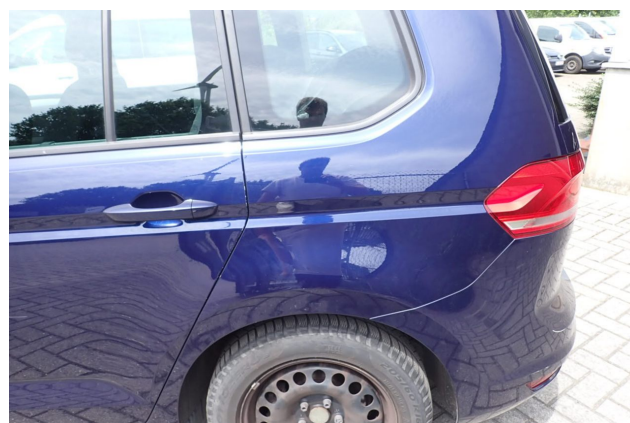
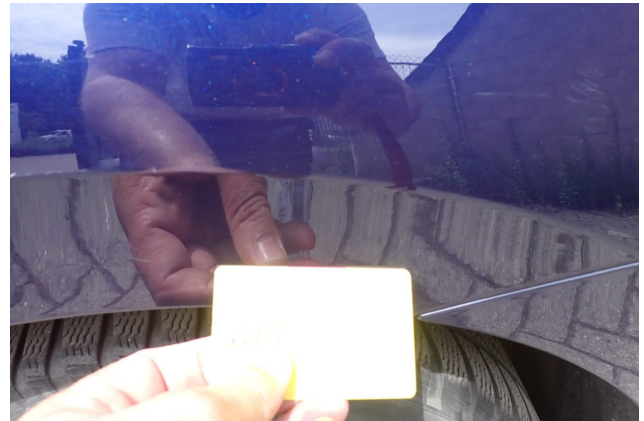
**Gebrauchsspur 5:** Seitenwand links: Radlauf - Kratzer - auslegen / polieren
