## Bewertungsgutachten

**Kennzeichen**                      **nicht vorhanden**                      **FIN**    **VSSZZZKJ4PR145781**

| Typ / Verkaufsbezeichnung | Arona (KJ7)(2017->) / Arona 1.0 TSI FR OPF (EURO 6d) |

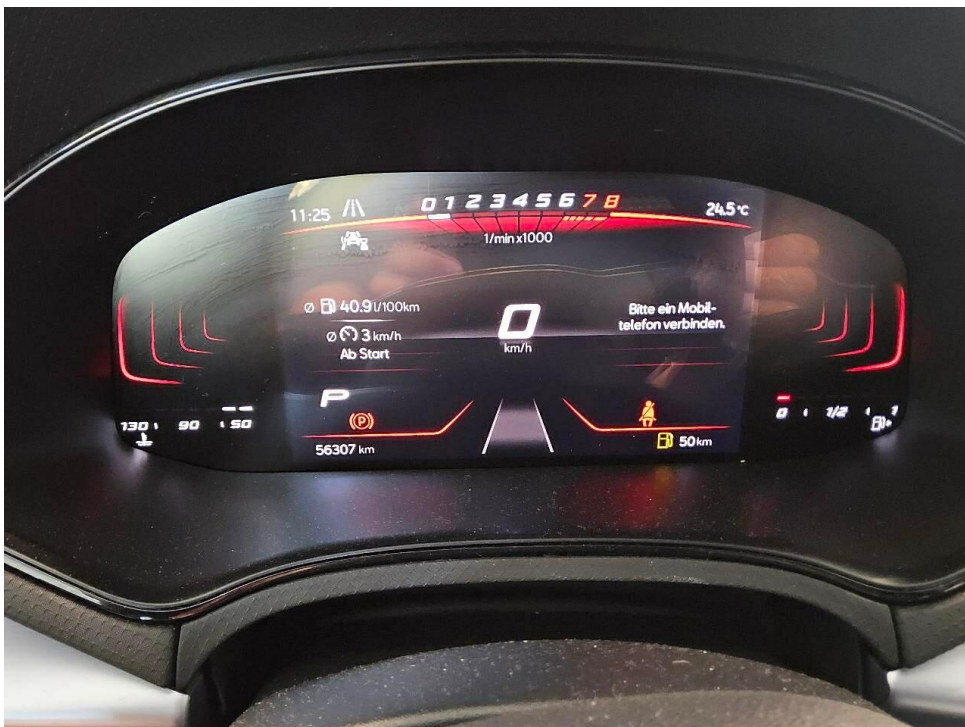
Bild 6 : Kombiinstrument (betriebsbereit) mit Km-Stand

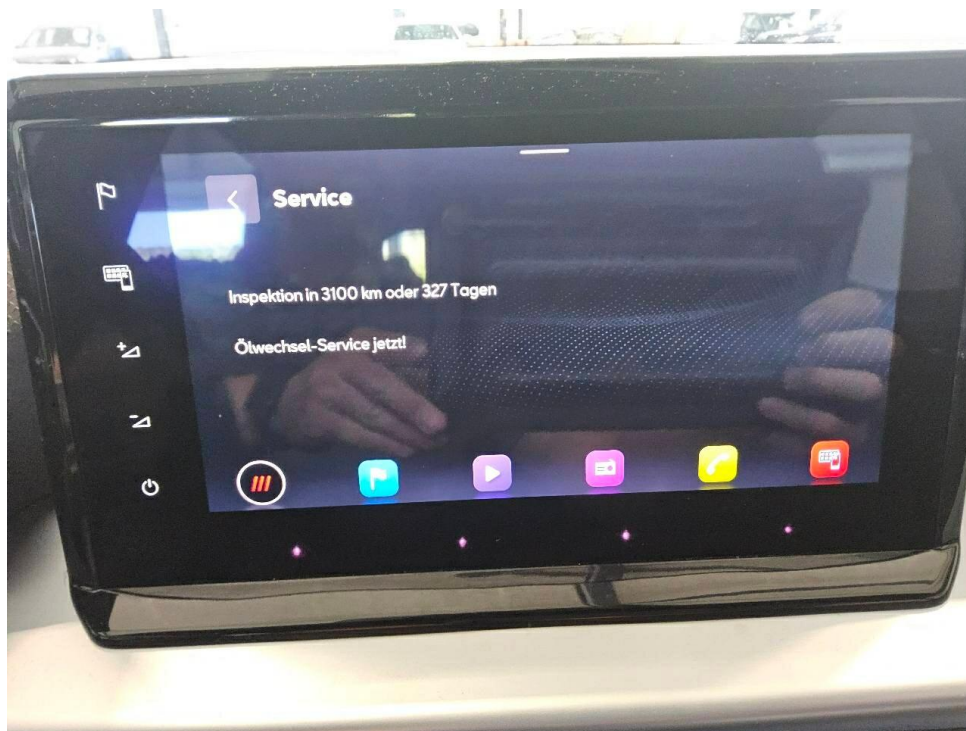
Bild 7 : Serviceintervallanzeige

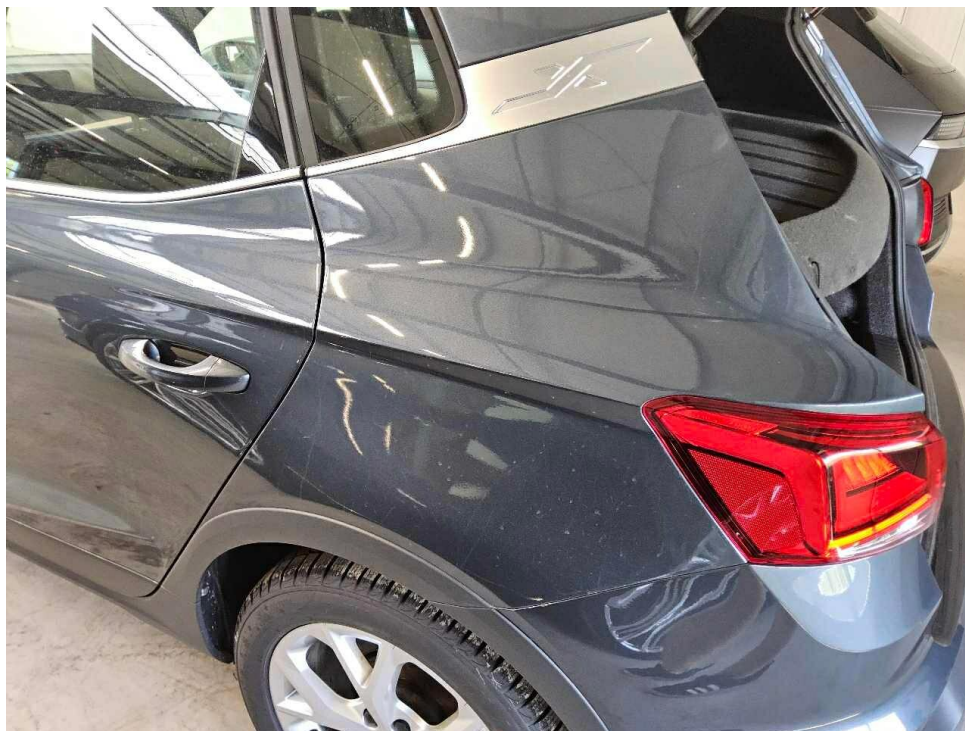
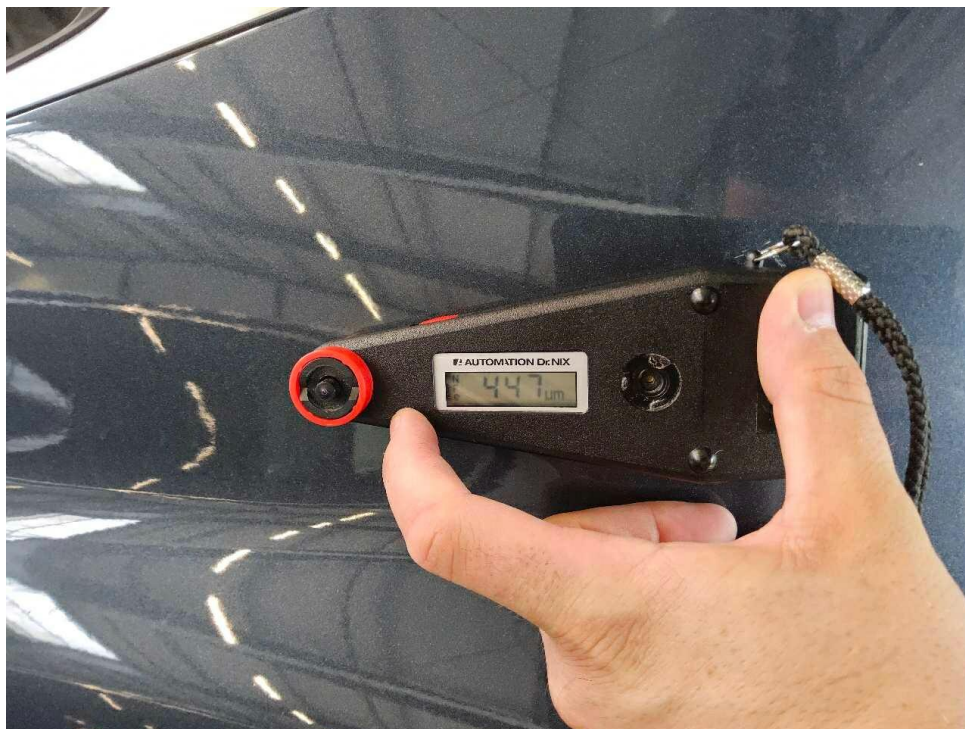
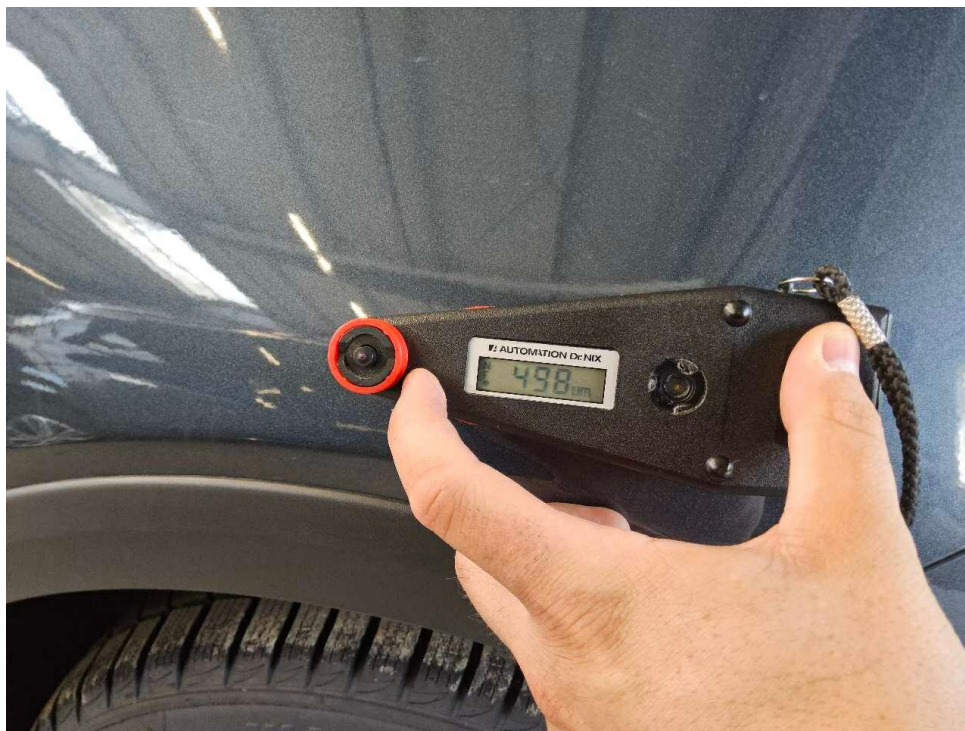
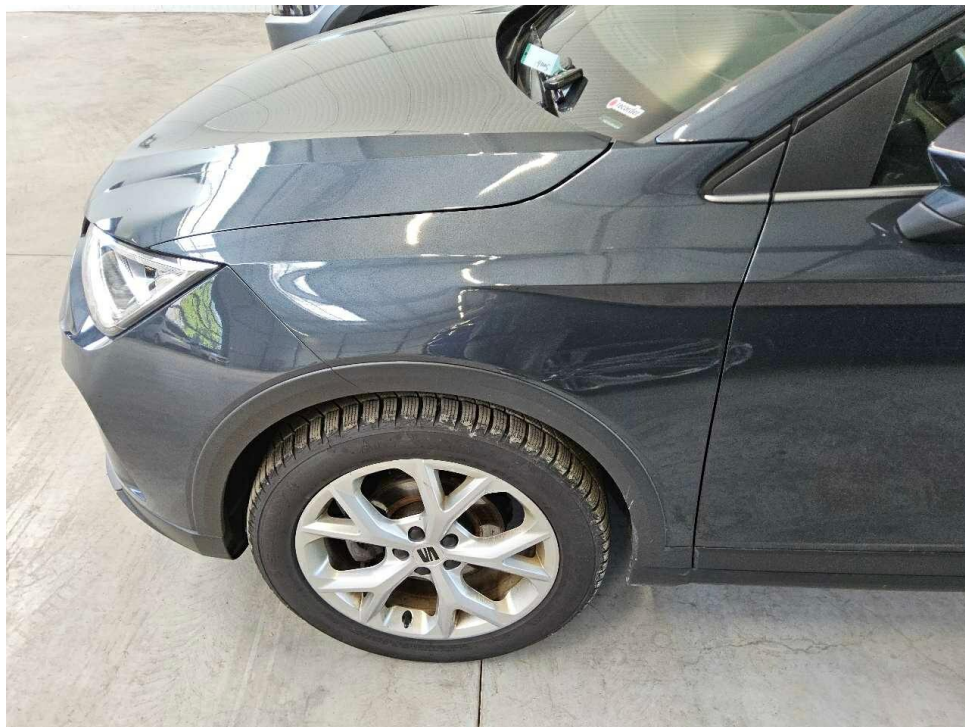
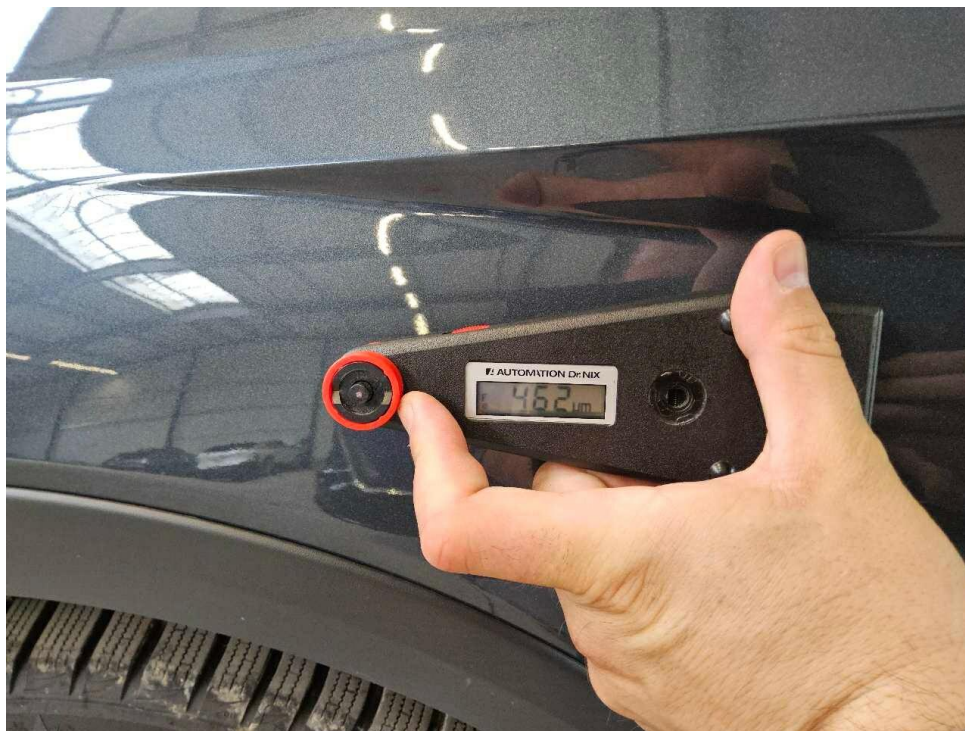
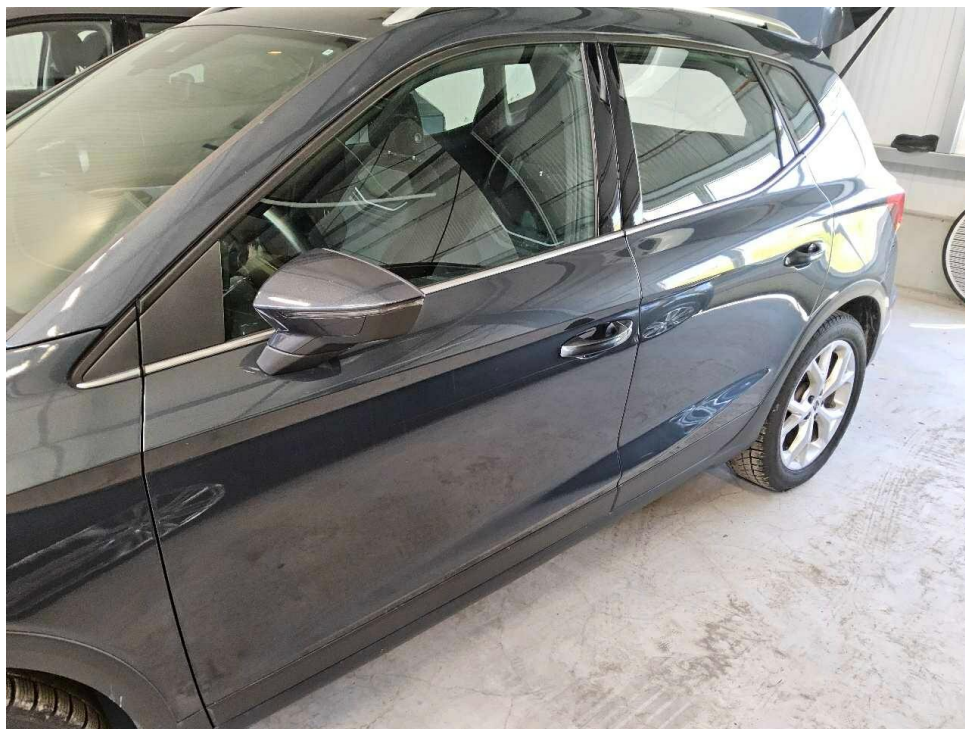
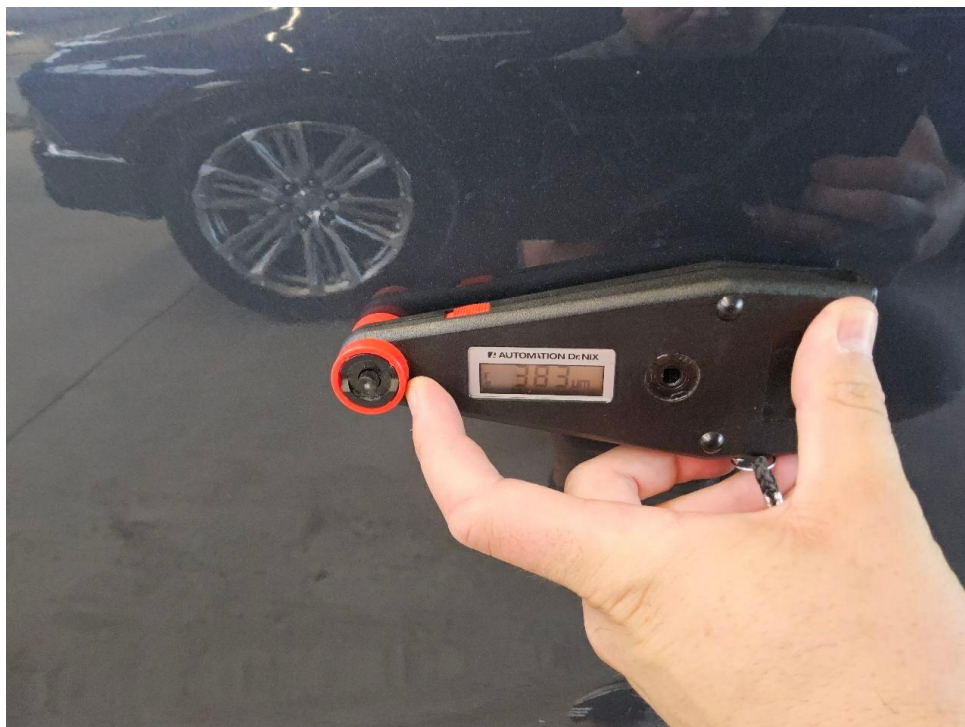
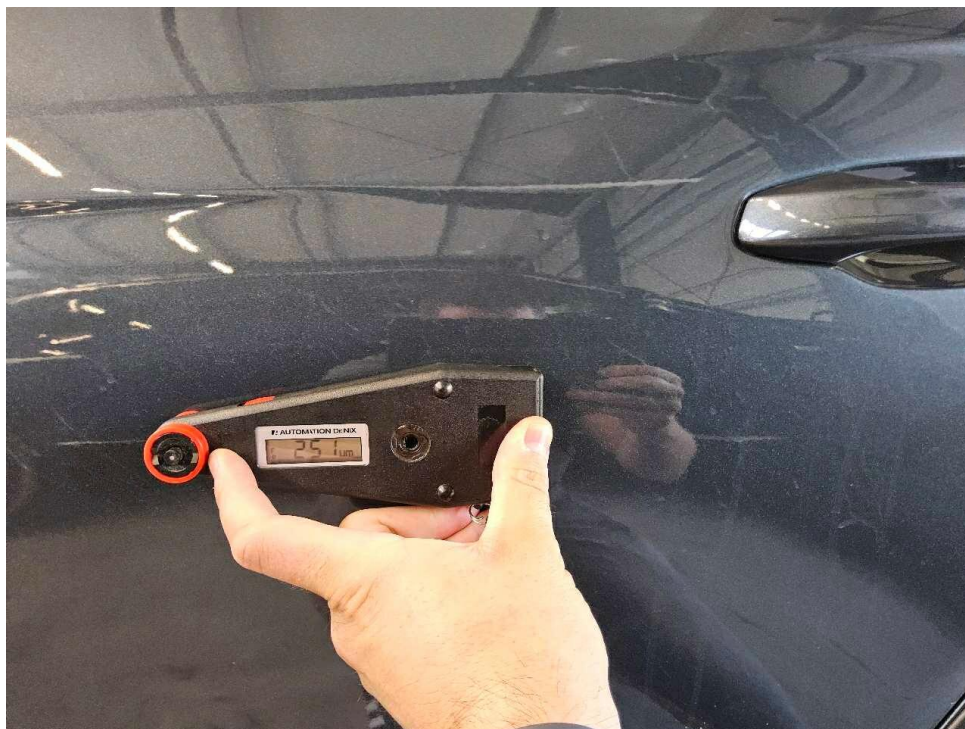
Bild 12 : Erhöhte Lackschichtdicke

Bild 13 : Erhöhte Lackschichtdicke

Bild 14 : Erhöhte Lackschichtdicke

Bild 15 : Erhöhte Lackschichtdicke

Bild 16 : Erhöhte Lackschichtdicke

Bild 17 : Erhöhte Lackschichtdicken

Bild 18 : Erhöhte Lackschichtdicke

Bild 19 : Erhöhte Lackschichtdicke

Bei der Lackschichtdickenmessung wurden bei mindestens drei Messungen pro Bauteil Lackschichtdicken von 100 µm bis 500 µm festgestellt.

Es wurde eine optische Überprüfung auf Vorschäden und eine Lackschichtdickenmessung vorgenommen. Dabei wurden Nachlackierungen an folgenden Karosserieteilen festgestellt:

- Motorhaube
- Fahrzeugdach
- Kotflügel vorne links
- Tür vorne links
- Tür hinten links

Ohne weitergehende Untersuchungen wurde nach dem Umfang der festgestellten Nachlackierungen und der Ausführungsqualität nach sachverständigem Ermessen kein merkantiler Minderwert angesetzt.

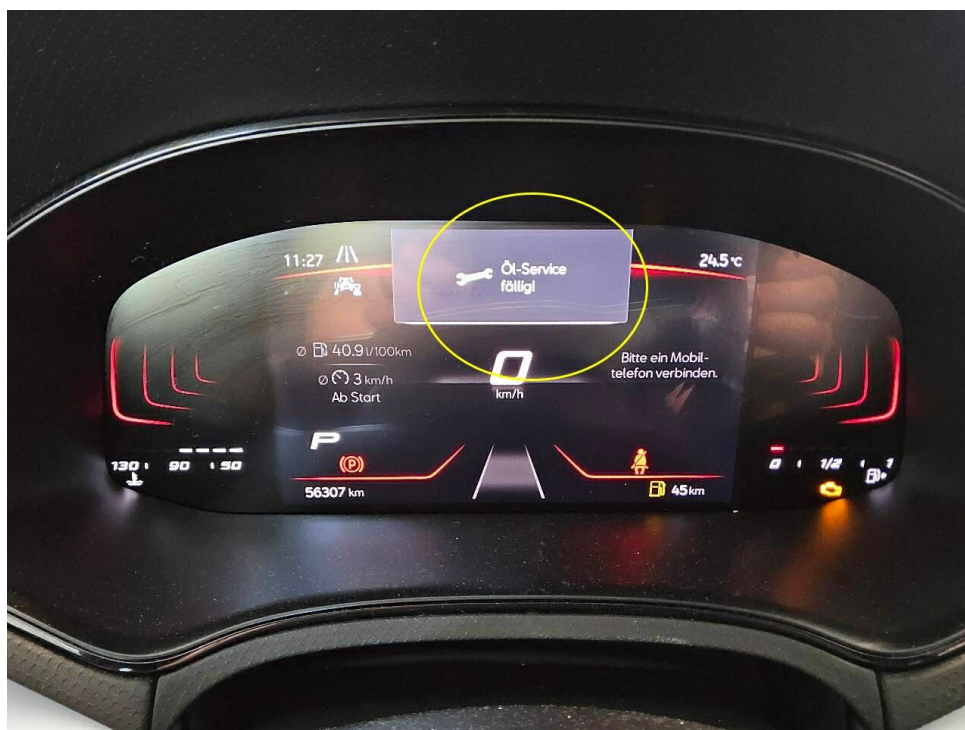
Bild 20 : Ölservice fällig

Abgesehen von den beschriebenen Schäden/Mängeln weist das Fahrzeug/Objekt einen, bezogen auf Alter und Nutzung, üblichen Gesamtzustand auf. Ein Wartungsnachweis fehlt. Zum Zeitpunkt der Besichtigung verbleiben bis zur nächsten Wartung 0 km.

| Bezeichnung des Schadens / Rep.-Weg | Rep.Kost<br>brutto | Anrechn. | Minderwert<br>brutto | |
|---|---|---|---|---|
| 1. T-Ölservice fällig, erneuern (Bild 20) | 250 | 100 | -250,00 | |

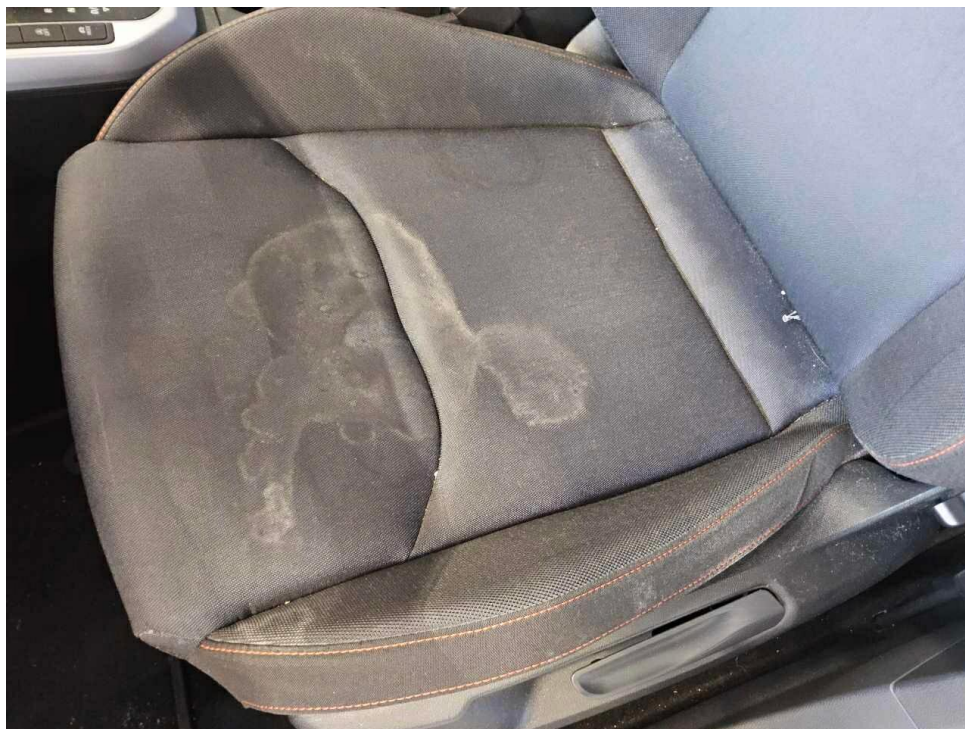
Bild 21 : Fahrersitz verschmutzt, reinigen

| Bezeichnung des Schadens / Rep.-Weg | Rep.Kost<br>brutto | Anrechn. | Minderwert<br>brutto | |
|---|---|---|---|---|
| 2. Fahrersitz verschmutzt, reinigen, prüfen<br>und Befund festlegen, Schadenerweiterung<br>möglich (Bild 21) | 100 | 100 | -100,00 | |

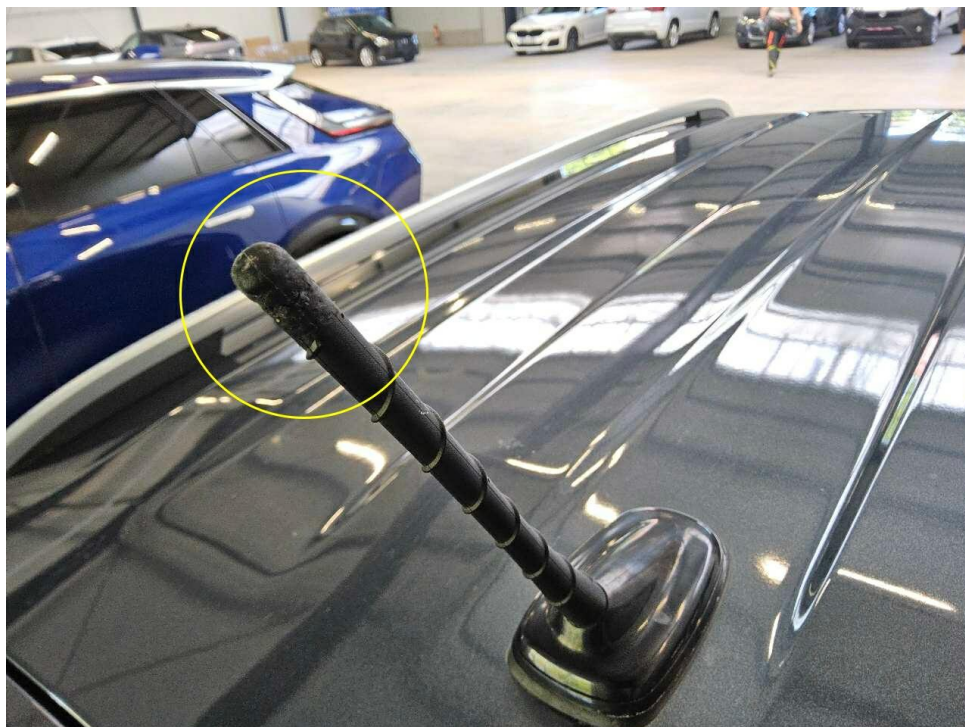
Bild 22 : Tierversiss Antennenstab

| Bezeichnung des Schadens / Rep.-Weg | Rep.Kost<br>brutto | Anrechn. | Minderwert<br>brutto | |
|---|---|---|---|---|
| 3. Tierverschleiß Antennenstab, erneuern (Bild<br>22) | 35 | 100 | -35,00 | |

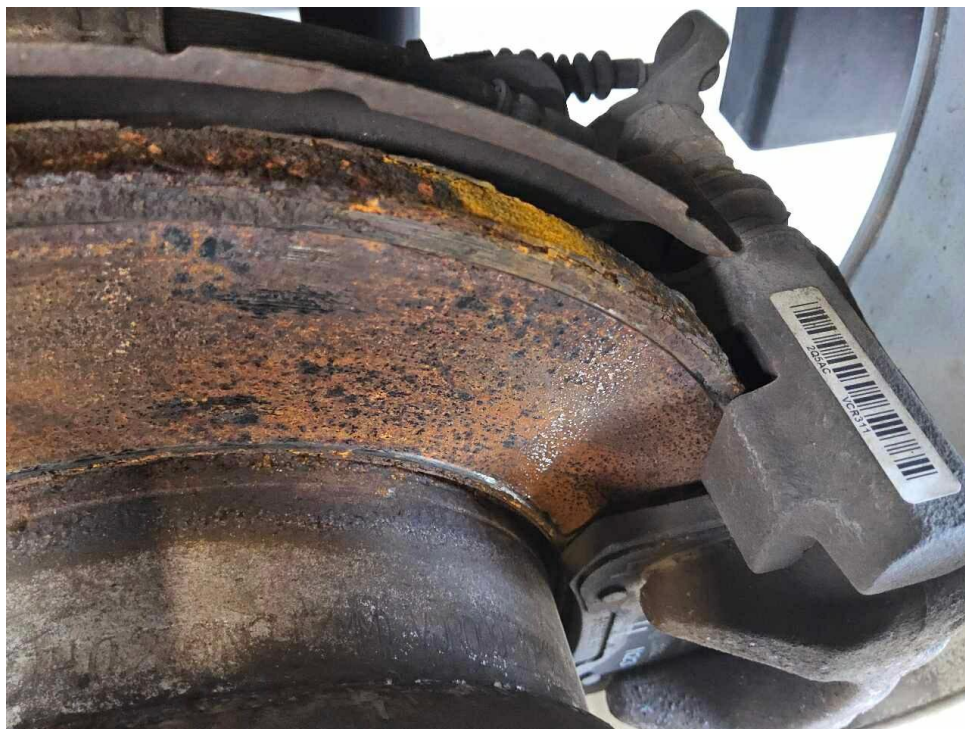
Bild 23 : Bremsscheiben Hinterachse Tragbild mangelhaft, Riefen-und Korrosionsbildung

| Bezeichnung des Schadens / Rep.-Weg | Rep.Kost<br>brutto | Anrechn. | Minderwert<br>brutto | |
|---|---|---|---|---|
| 4. T-Bremsscheiben Hinterachse Tragbild<br>mangelhaft, Riefen-und Korrosionsbildung,<br>erneuern (Bild 23) | 515 | 56.99 | -293,50 | |

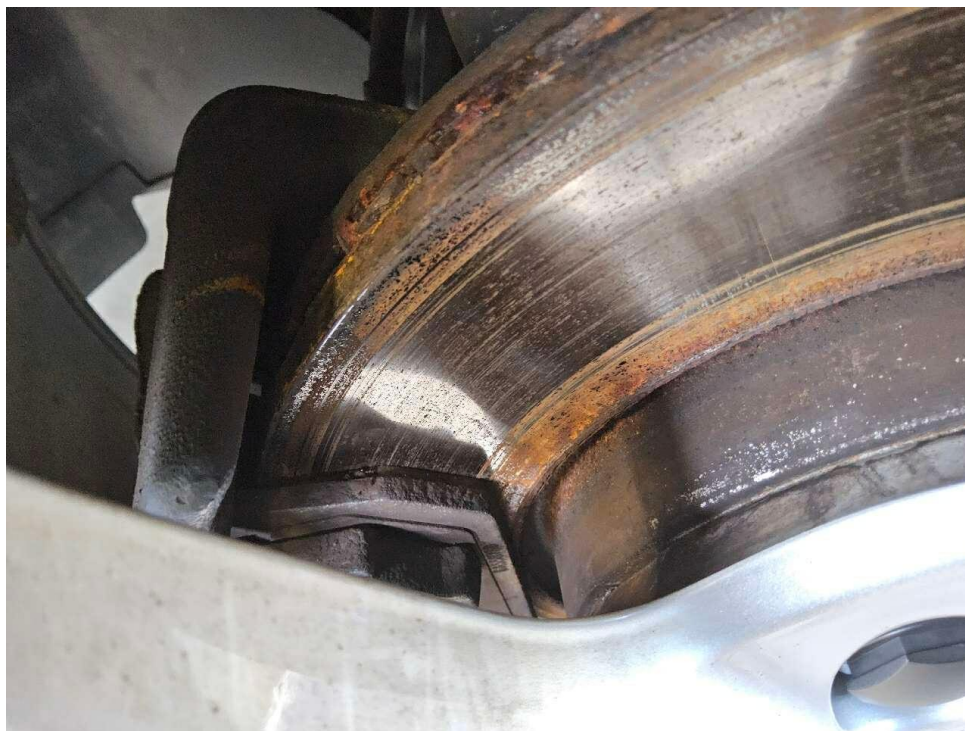
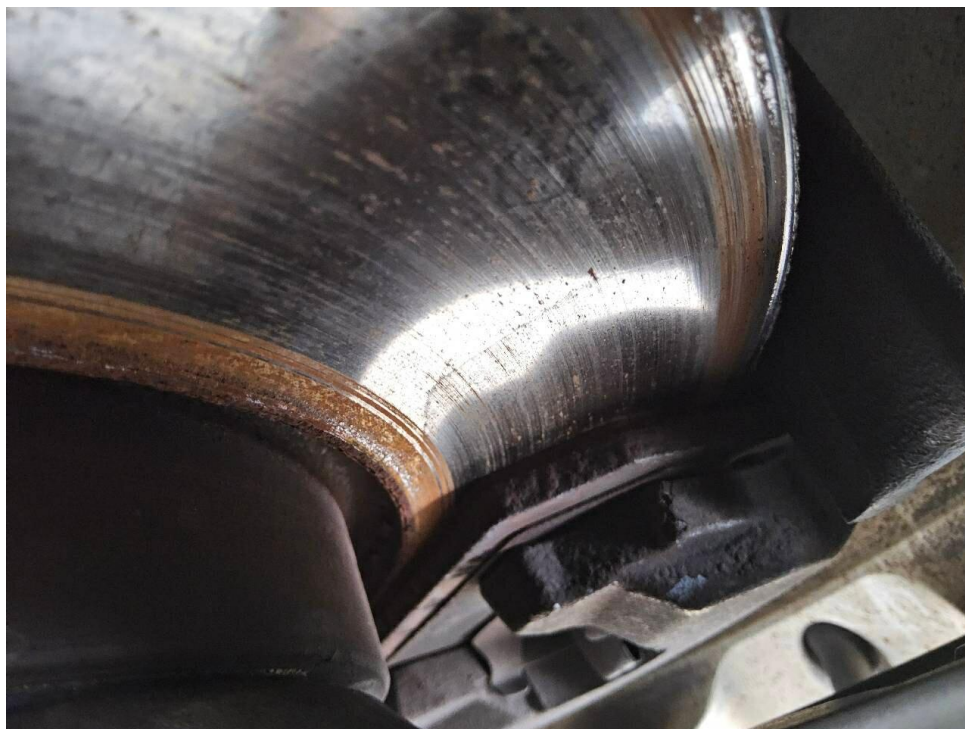
Bild 24 : Bremsscheiben Vorderachse Tragbild mangelhaft, Riefen-und Korrosionsbildung  
Bremsbelag in Kürze verschlissen

Bild 25 : Bremsscheiben Vorderachse Tragbild mangelhaft, Riefen-und Korrosionsbildung  
Bremsbelag in Kürze verschlissen

| Bezeichnung des Schadens / Rep.-Weg | Rep.Kost<br>brutto | Anrechn. | Minderwert<br>brutto | |
|---|---|---|---|---|
| 5. T-Bremsscheiben Vorderachse Tragbild<br>mangelhaft, Riefen-und Korrosionsbildung,<br>Bremsbelag in Kürze verschlissen,<br>erneuern (Bild 24, 25) | 635 | 56.99 | -361,89 | |
