Resumen del  
vehículo  
Matrícula: 0023MCP  
Marca / Renault /  
Modelo: CAP

RENAULT Captur Híbrido Enchufable

DETALLES DE LA INSPECCIÓN

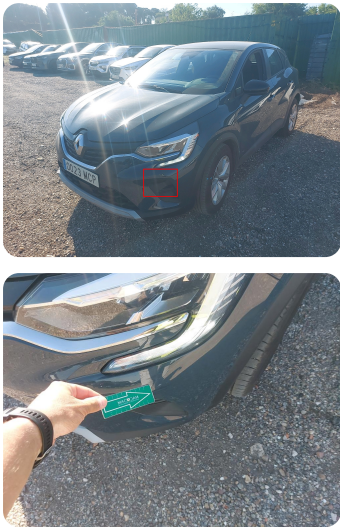
Exterior

1 | Paragolpes Delantero

| Tipo de daño | Rayado |

2 | Caja Retrov Ext IZ

3 | Puerta Tras Iz

| Tipo de daño | Abolladuras |

4 | Aleta Tras Iz

5 | Paragolpes Tras

6 | Rincón parachoques Tras IZ

7 | Aleta Tras Dr

| Tipo de daño | Rayado |

8 | Caja Retrov Ext DR

9 | Tapacubos Rueda Tras IZ

| Tipo de daño | Roto |

| Modo de reparación | Pintar |

| Modo de reparación | Reparar + Pintar |

| Modo de reparación | Pulimentar |

| Modo de reparación | Reemplazar |
