Bewertungsgutachten

OD P5600

TMAH351DGNJ210019

Fahrzeugart	Personenkraftwagen
Hersteller	Hyundai
Typ / Verkaufsbezeichnung	i30 (PD)(01.2017->) / i30 1.5 T-GDI Trend Mild-Hybrid (EURO 6d)(OPF)
Aufbauart	Limousine
HSN / TSN	1349 / AGI
Fahrzeug-Ident.-Nr.	TMAH351DGNJ210019
Türen	5
Farbe	Grau
Lackierung	A5G
Polster / Farbe	Stoff / Anthrazit
Energiequelle / Kraftstoff	Hybr.Benzin/E
Motorart / Zylinderanzahl	Hybridantrieb / 4
Leistung / Hubraum	118 kW / 1482 cm ³
Schadstoffklasse	EURO6;WLTP;AP;PI/CI; M, N1 I
Getriebe / Gänge	Automatik / 7
Felgen	Leichtmetall
Km-Stand abgelesen	34.764

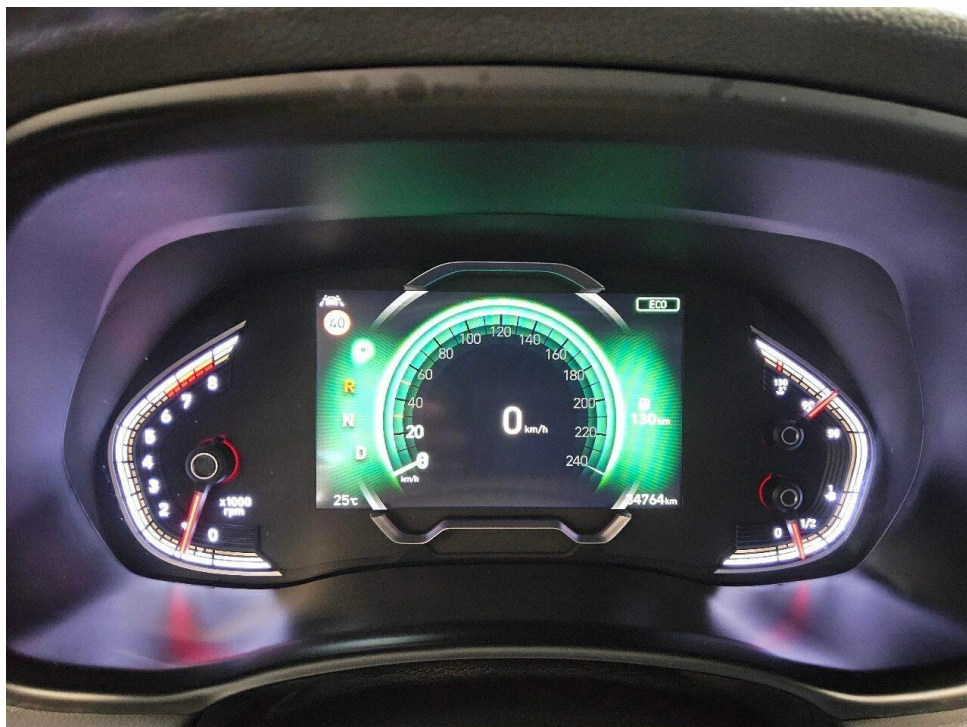
Bild 4 : Kombiinstrument (betriebsbereit) mit Km-Stand

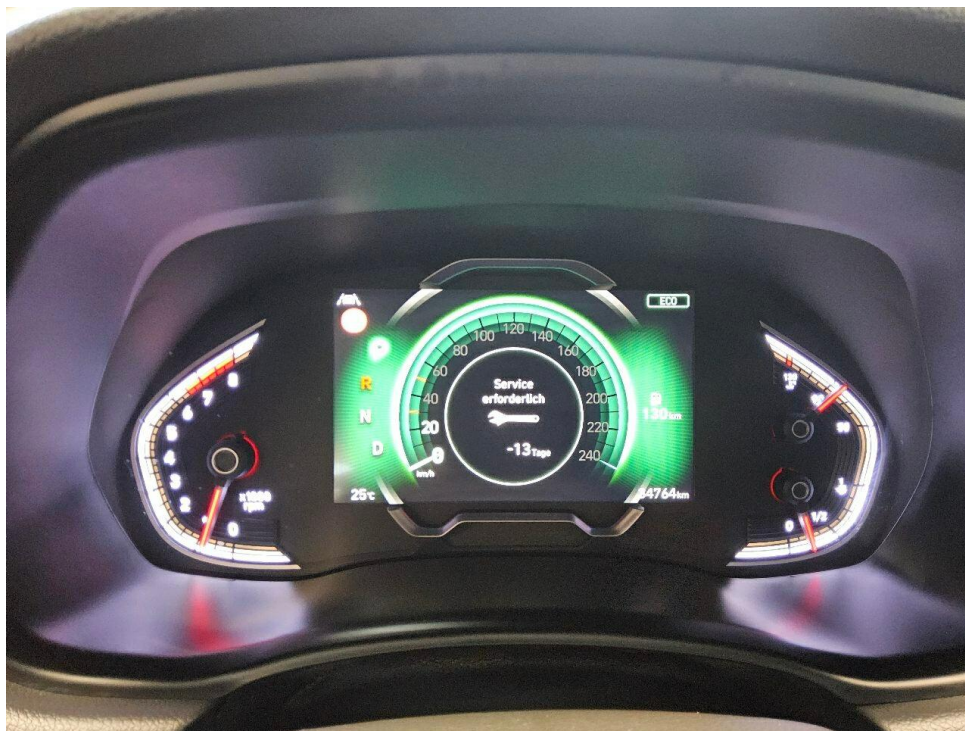
Service durch die Werkstatt nicht zurück gesetzt (Service aber durchgeführt), instandsetzen (Bild 6, 7); Stoßfänger vorne Lackierung, verschrammt, smart repair (Bild 9);

Bild 6 : Service durch die Werkstatt nicht zurück gesetzt (Service aber durchgeführt)

Bild 7 : Service durch die Werkstatt nicht zurück gesetzt (Service aber durchgeführt)

Bezeichnung des Schadens / Rep.-Weg	Rep.Kost brutto	Anrechn.	Minderwert brutto	
1. Service durch die Werkstatt nicht zurück gesetzt (Service aber durchgeführt), instandsetzen (Bild 6, 7)	25	100	-25,00	
2. Stoßfänger vorne Lackierung, verschrammt, smart repair (Bild 9)	187	100	-187,00	
Rep.Kosten insgesamt / Minderwert	212			-212,00 EUR

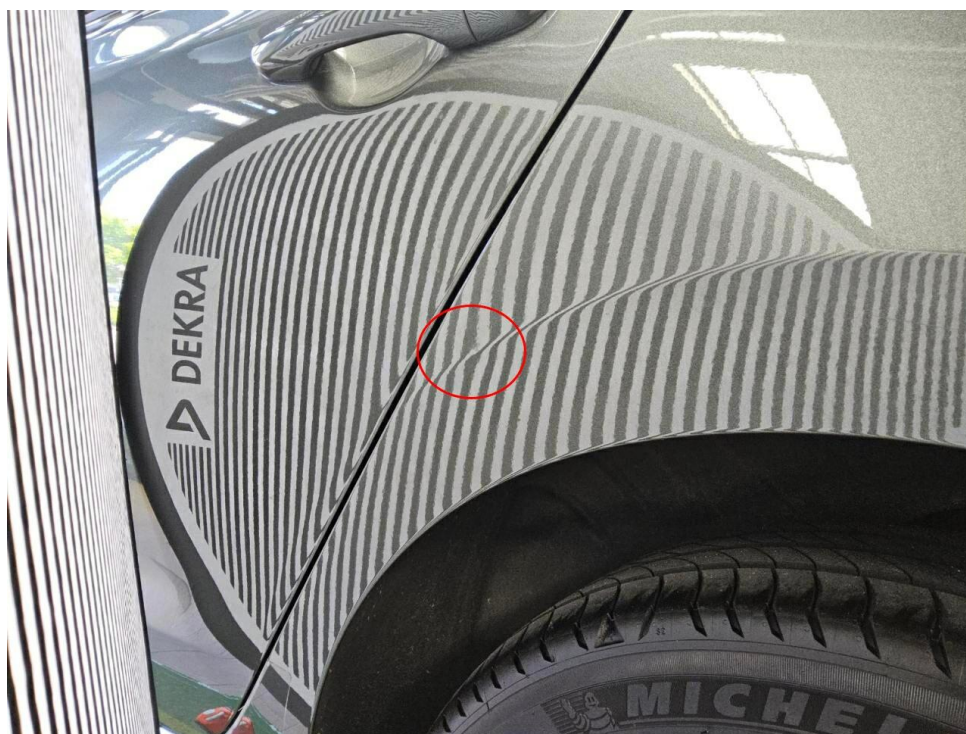
Seitenteil hinten links, eingedellt, Gebrauchsspur (Bild 8).

Bild 8 : Seitenteil hinten links, eingedellt, Gebrauchsspur

Seitenteil hinten links, eingedellt,
Gebrauchspur (Bild 8)

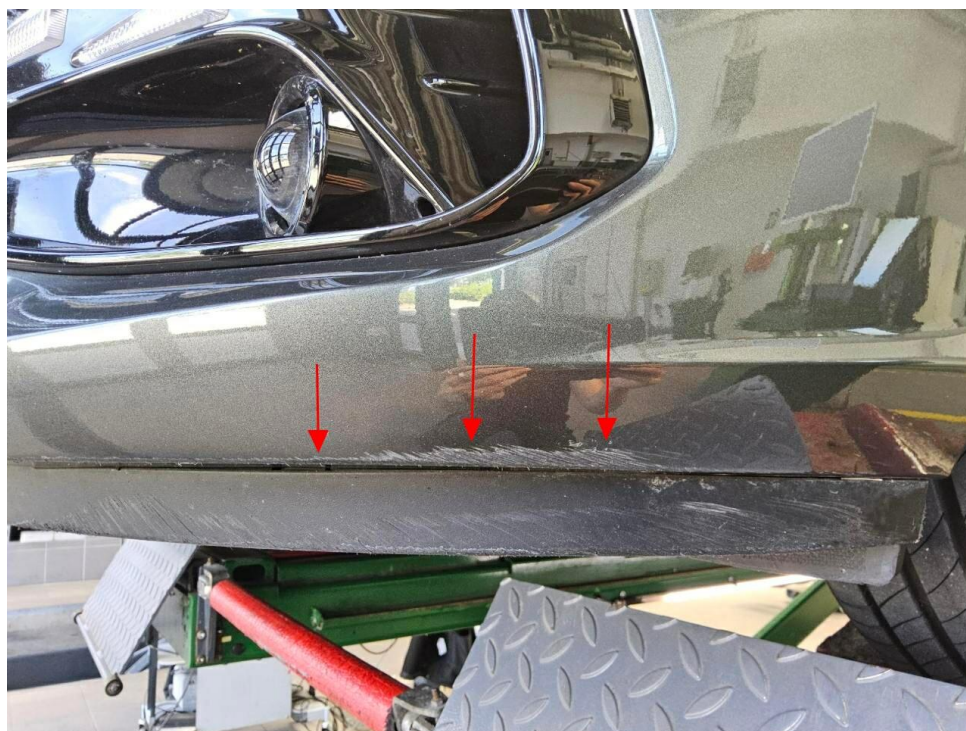
Bild 9 : Stoßfänger vorne Lackierung, verschrammt, smart repair

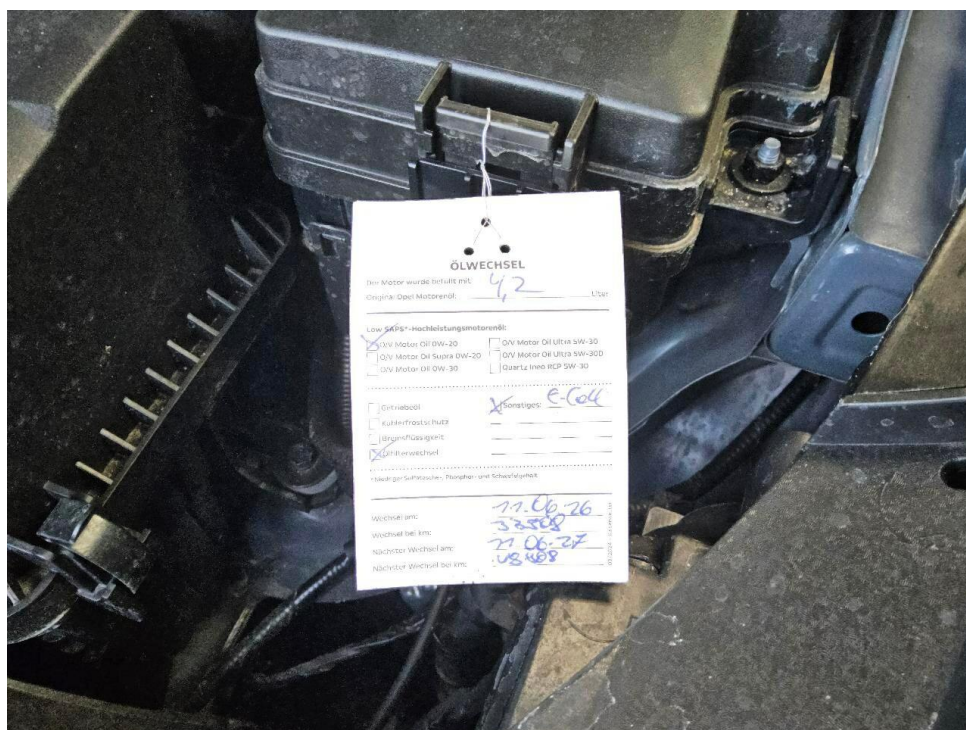
Bild 10 : Wartungsnachweis

Abgesehen von den beschriebenen Schäden/Mängeln weist das Fahrzeug/Objekt einen, bezogen auf Alter und Nutzung, üblichen Gesamtzustand auf. Wartungsinformationen sind elektronisch gespeichert. Entsprechende Informationen zu durchgeführten Wartungs- und Servicearbeiten können nur bei einem autorisierten Vertrags- oder Servicepartner abgerufen werden. Letzte Wartung erfolgte am 11.06.2026 bei Kilometerstand 33.908.
