## Angaben zum Fahrzeug

## Zustandsbericht

Besichtigungsdatum: 19.06.2026  
**Protokollnummer:** **46172512**  
Erstellt durch: Markus Böttcher  
Besichtigt durch: R. Rau

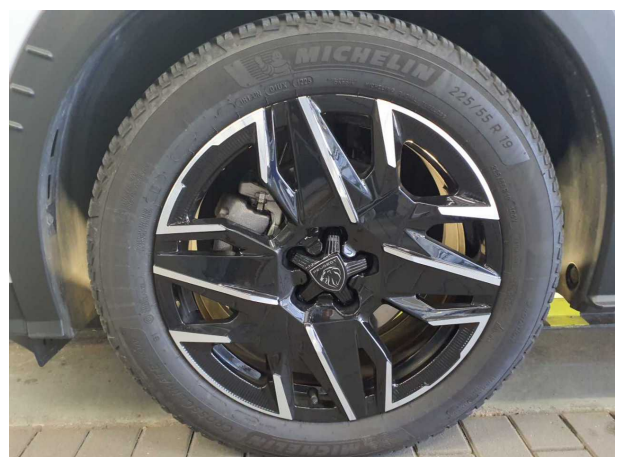
**Abbildung 6:** Montierte Bereifung

| Achse | Reifengröße | Hersteller | Reifentyp | Profiltiefe | Verktgl. | Zul. |
|---|---|---|---|---|---|---|
| 1 | 225/55 R19 103V | Michelin | Ganzjahresreifen | 7mm - 7mm | i.O. | i.O. |
| 2 | 225/55 R19 103V | Michelin | Ganzjahresreifen | 7mm - 7mm | i.O. | i.O. |

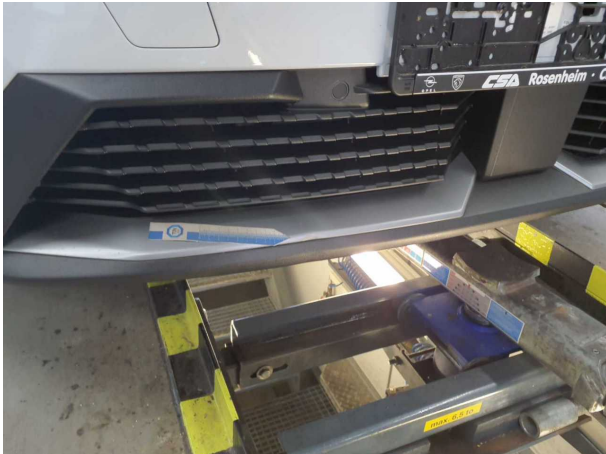
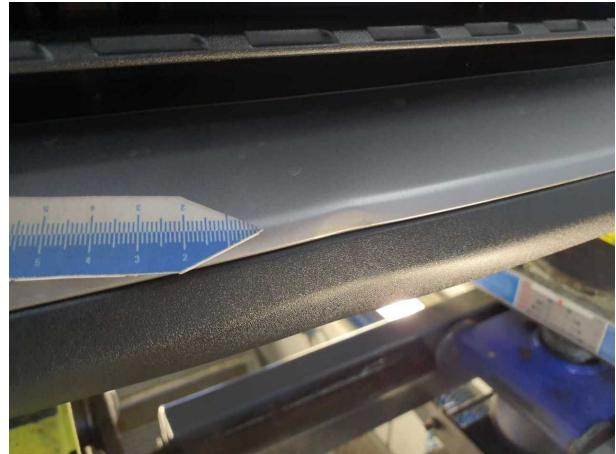
| Nr. | Bauteilgruppe | Beschreibung |
|---|---|---|
| 1 | Stoßfänger vorn | Spoiler - Delle(n) - Smart Repair |

**Beschädigung #1:** Stossfänger vorn: Spoiler - Delle(n) - Smart Repair

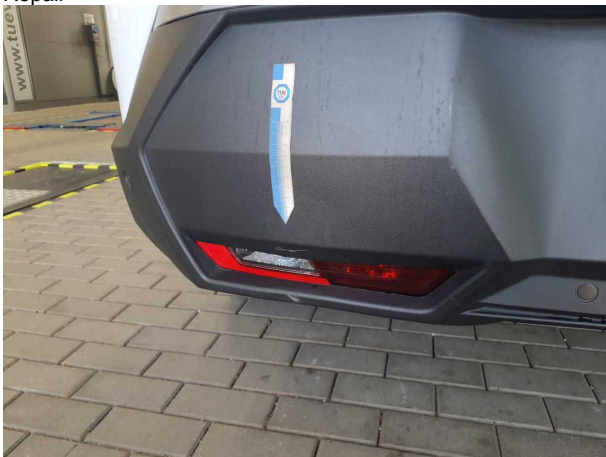
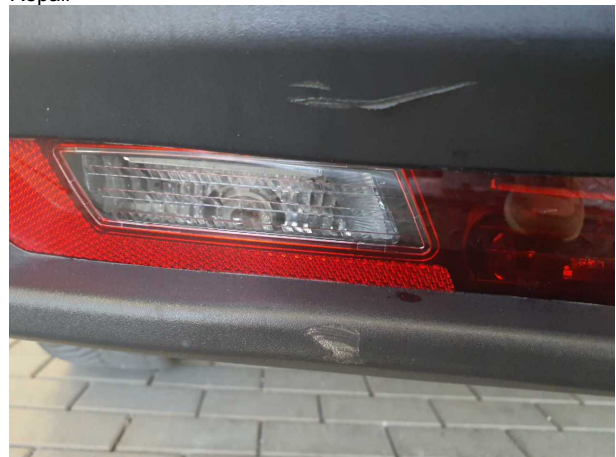
| Nr. | Bauteilgruppe | Beschreibung |
|---|---|---|
| 2 | Stoßfänger hinten | Spoiler - verkratzt / verschürft - Smart Repair |

**Beschädigung #2:** Stossfänger hinten: Spoiler - verkratzt / verschürft - Smart Repair
