**Fahrzeugbeschreibung**

## Zustandsbericht

| Berichtsnummer : | 0000000935675-DE968 | | |

#### Kia Niro (SG2)(2022->) e-Niro Inspiration

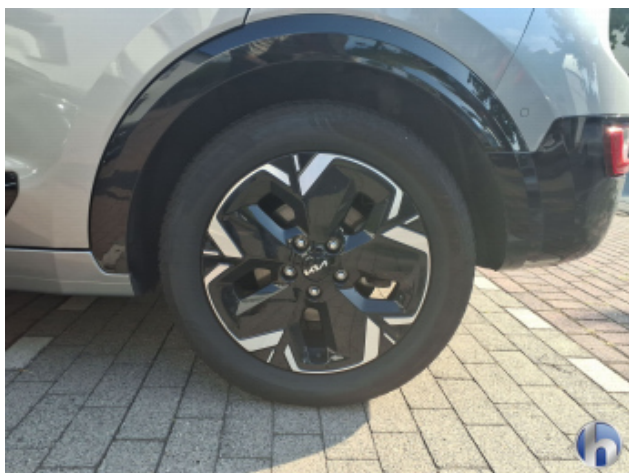
Felgen

| | Bauteil | Schaden | Rep.-Art |
|---|---|---|---|
| 1. | Felge Vorne - Links | Kratzer | Smart Repair |

1. Felge Vorne - Links  
Kratzer - Smart Repair

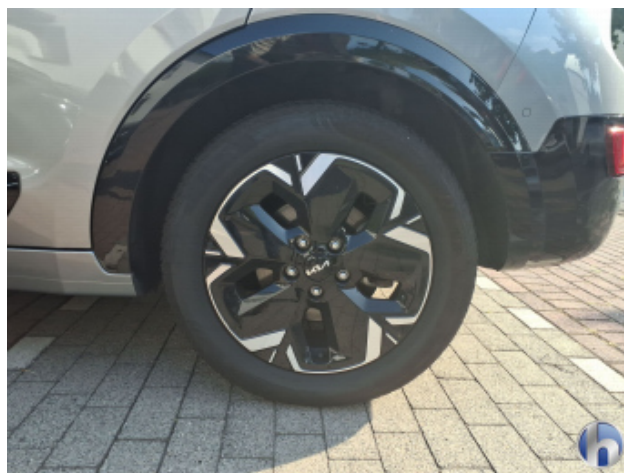
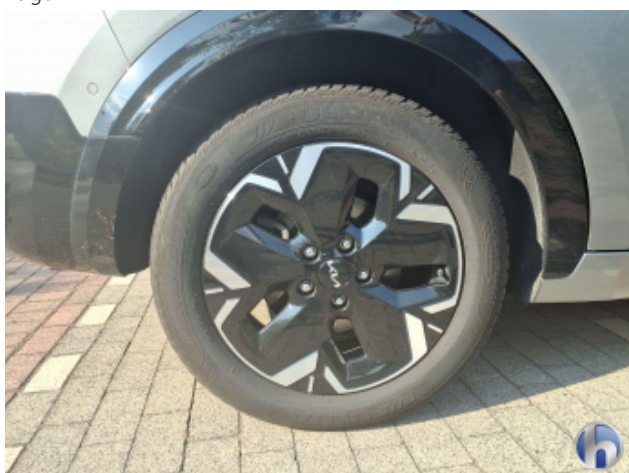
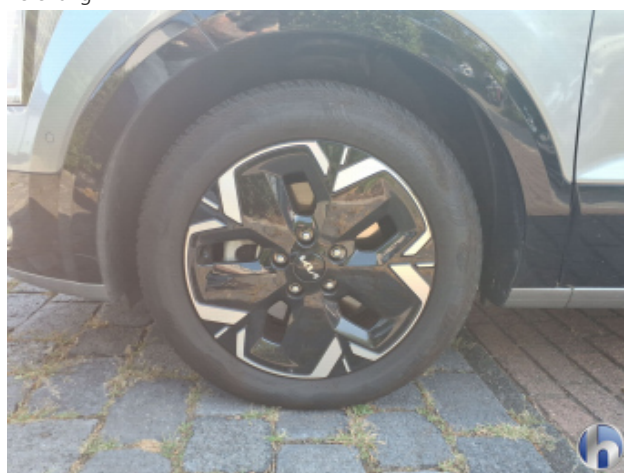
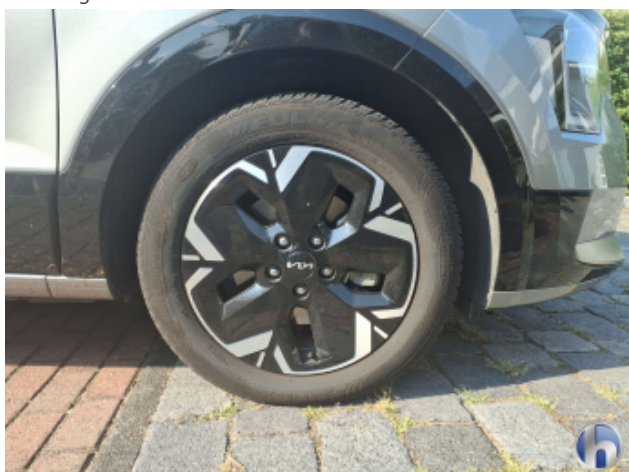
Bereifung

| Reifenart / Felgentyp: | Sommerreifen | Aluminium original |
|---|---|---|
| 1. Achse - links / Zust. | Michelin | 215/55/R17/98V 4 mm |
| 1. Achse - rechts / Zust. | Michelin | 215/55/R17/98V 4 mm |
| 2. Achse - links / Zust. | Michelin | 215/55/R17/98V 4 mm |
| 2. Achse - rechts / Zust. | Michelin | 215/55/R17/98V 4 mm |

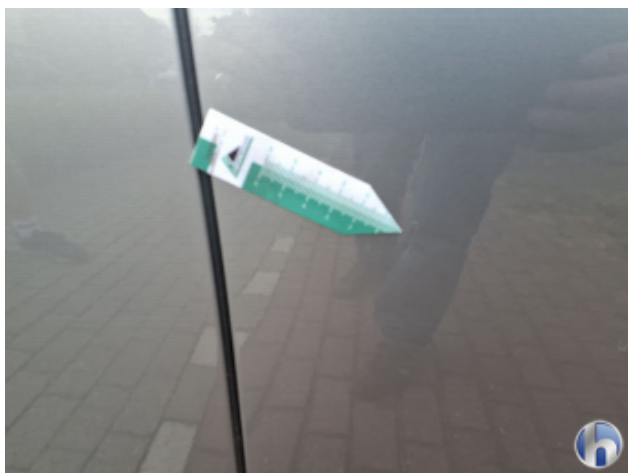
| | Bauteil | Schaden | Rep.-Art |
|---|---|---|---|
| 2. | Tür Vorne - Rechts | Kratzer | Smart Repair |

2. Tür Vorne - Rechts  
**Kratzer - Smart Repair**

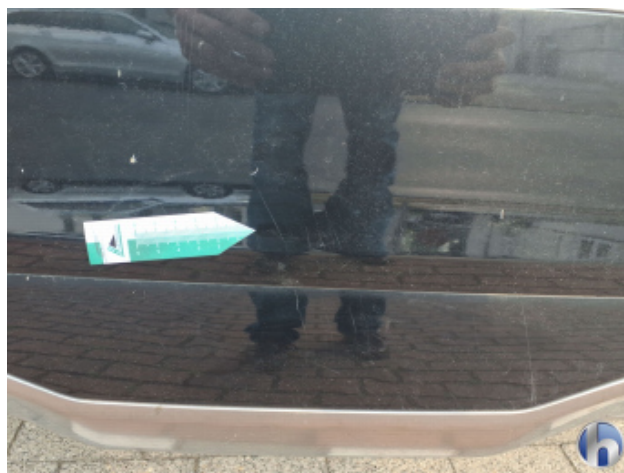
| | Bauteil | Schaden | Rep.-Art |
|---|---|---|---|
| 3. | Stoßfänger Hinten | Kratzer | Lackieren |

3. Stoßfänger Hinten  
**Kratzer - Lackieren**
