# Zustandsbericht

Protokollnummer: 46733169  
Auftrags-Nr / Referenz: 77010785\_1  
Besichtigungsdatum: 08.07.2026

| Hersteller / Modell | Mercedes-Benz EQA 250 Progressive | | |

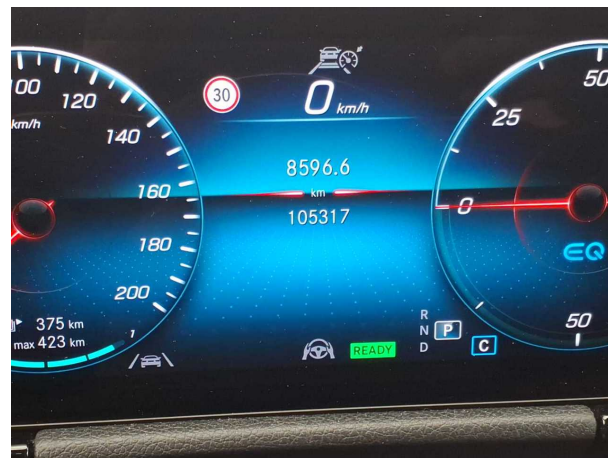
**Abbildung 8: Laufleistung**

| Erstzulassung | 14.09.2023 | Laufleistung (abgelesen) | 105.317 km |

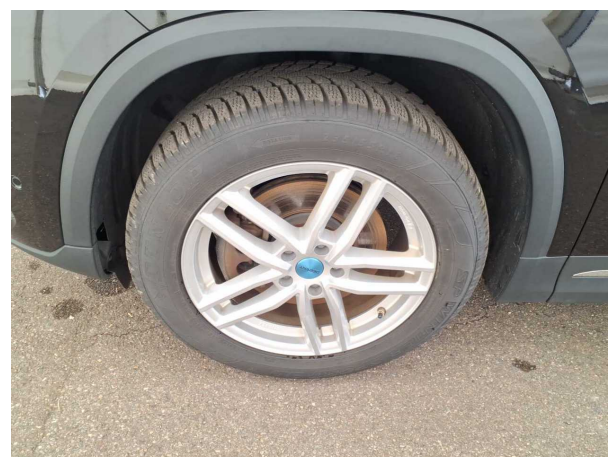
**Abbildung 12: Montierte Bereifung**

| Achse | Reifengröße | Reifentyp | Hersteller | Profiltiefe | Verkehrstauglichkeit |
|---|---|---|---|---|---|
| 1 | 235/55 R18 104H | Winterreifen auf Leichtmetall | Dunlop | 6mm / 6mm | i.O. |
| 2 | 235/55 R18 104H | Winterreifen auf Leichtmetall | Dunlop | 6mm / 6mm | i.O. |

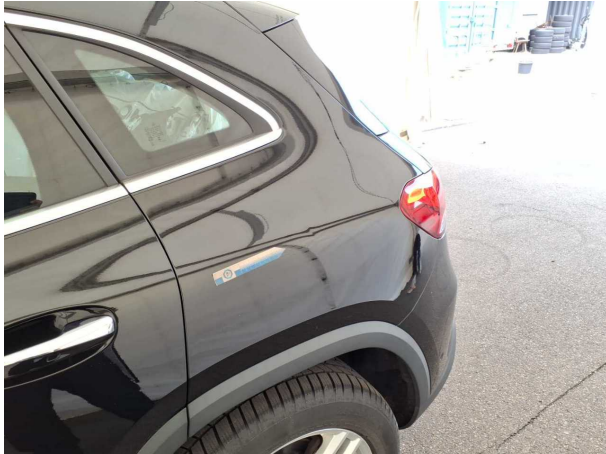
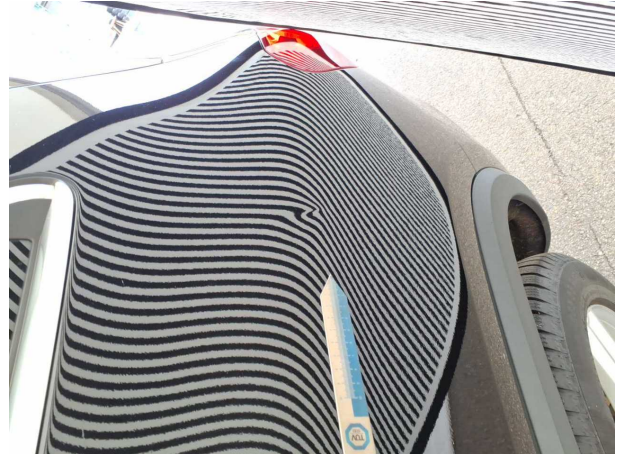
| Nr. | Bauteilgruppe | Beschreibung |
|---|---|---|
| 1 | Seitenwand links | Seitenwand - Delle(n) - sanft instandsetzen |

**Beschädigung #1:** Seitenwand links: Seitenwand - Delle(n) - sanft instandsetzen

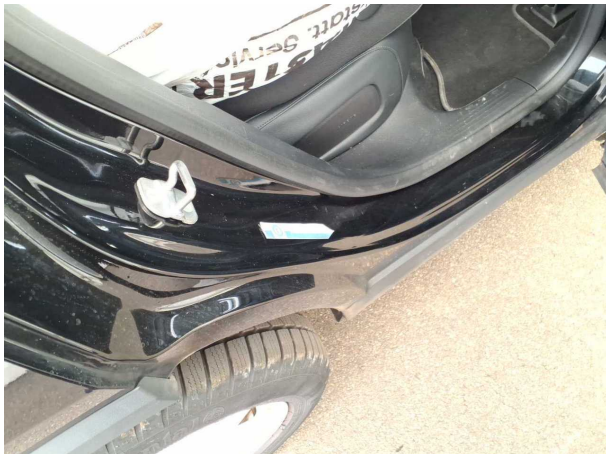
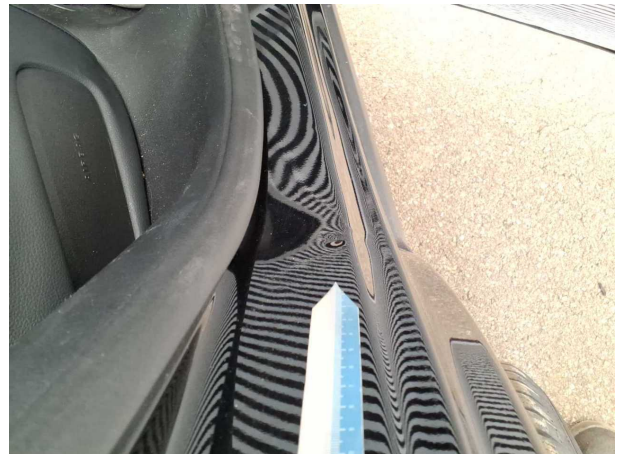
| Nr. | Bauteilgruppe | Beschreibung |
|---|---|---|
| 2 | Seitenwand rechts | Einstieg - Delle(n) - sanft instandsetzen |

**Beschädigung #2:** Seitenwand rechts: Einstieg - Delle(n) - sanft instandsetzen

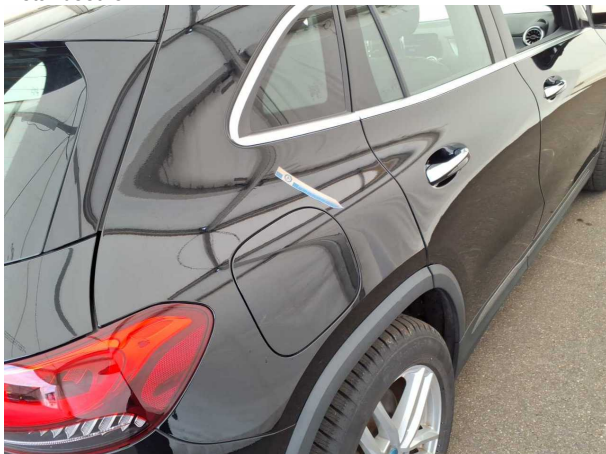
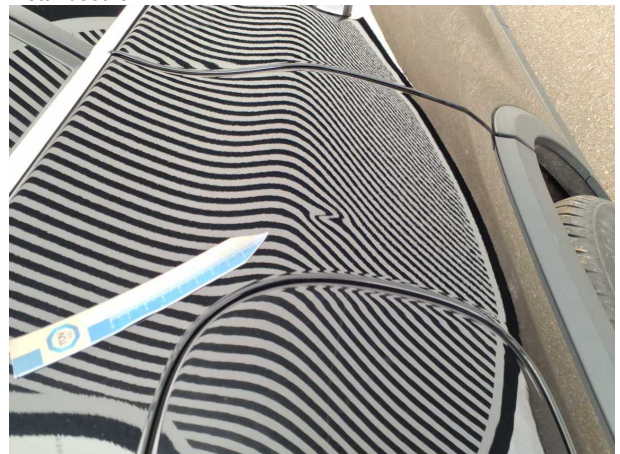
| Nr. | Bauteilgruppe | Beschreibung |
|---|---|---|
| 3 | Seitenwand rechts | Seitenwand - Delle(n) - sanft instandsetzen |

**Beschädigung #3:** Seitenwand rechts: Seitenwand - Delle(n) - sanft instandsetzen

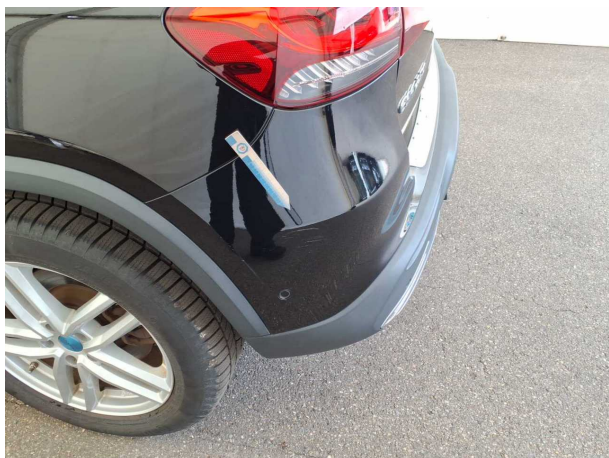
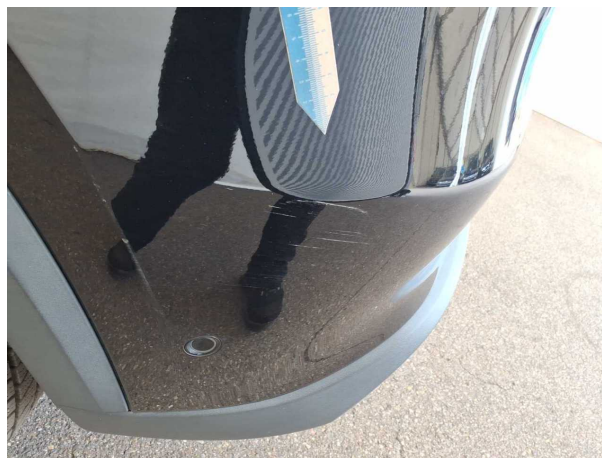
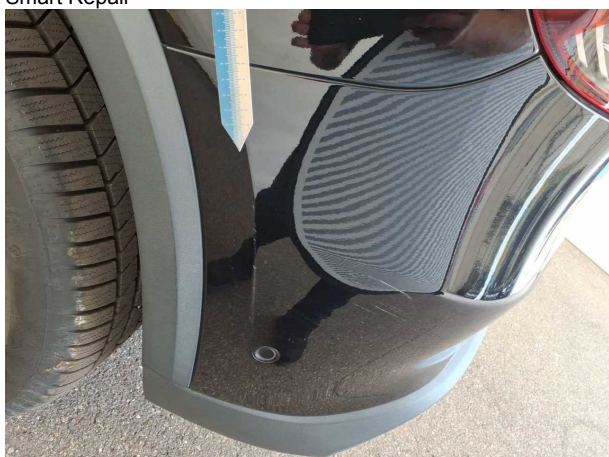
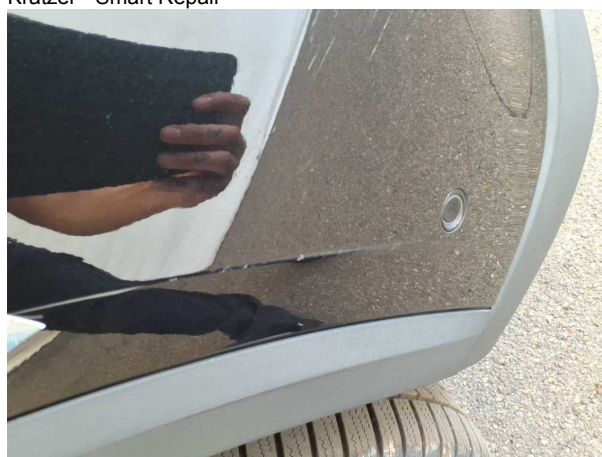
| Nr. | Bauteilgruppe | Beschreibung |
|---|---|---|
| 4 | Stoßfänger hinten | Stoßfänger hinten - Kratzer - Smart Repair |

**Beschädigung #4:** Stossfänger hinten: Stossfänger hinten - Kratzer - Smart Repair

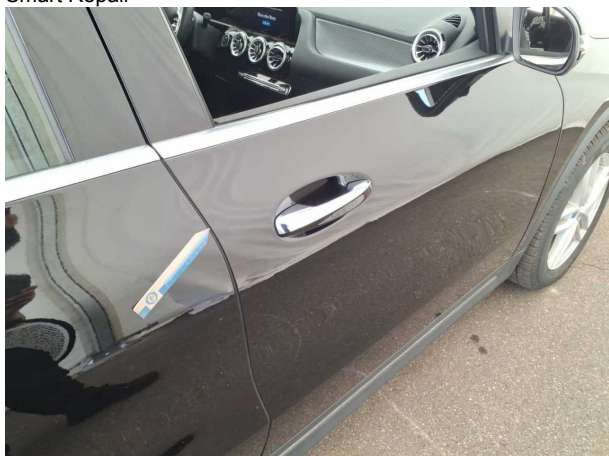
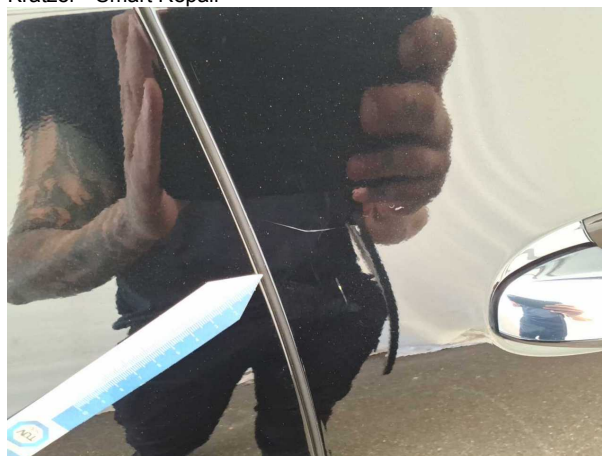
| Nr. | Bauteilgruppe | Beschreibung |
|---|---|---|
| 5 | Tür vorn rechts | Tür - Kratzer - Smart Repair |

**Beschädigung #5:** Tür vorn rechts: Tür - Kratzer - Smart Repair

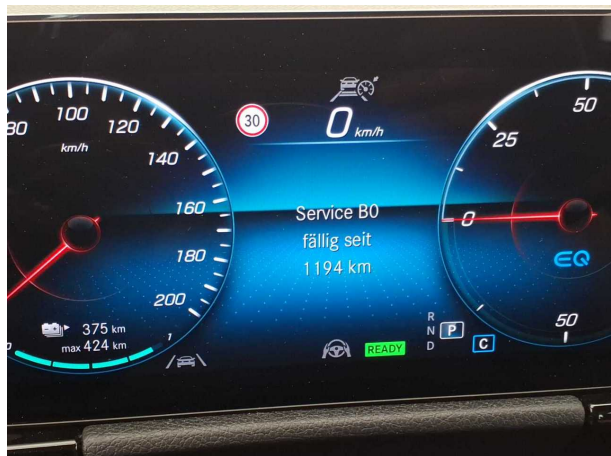
| Nr. | Bauteilgruppe | Beschreibung |
|---|---|---|
| 6 | Sonstiges | Inspektion/Wartung - fällig - erneuern |

**Beschädigung #6:** Sonstiges: Inspektion/Wartung - fällig - erneuern

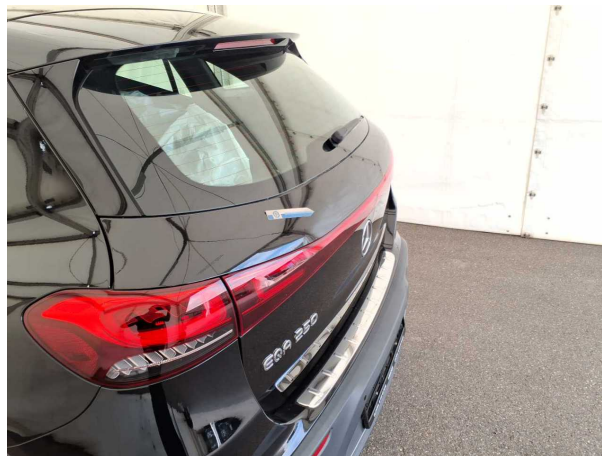
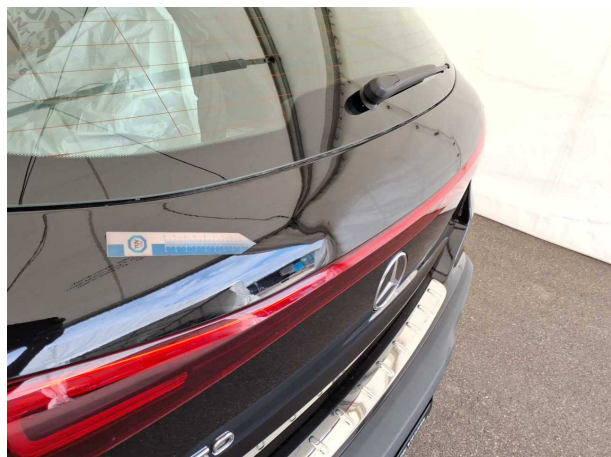
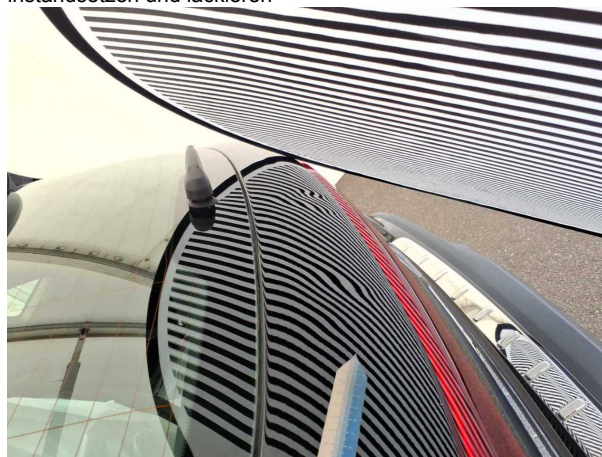
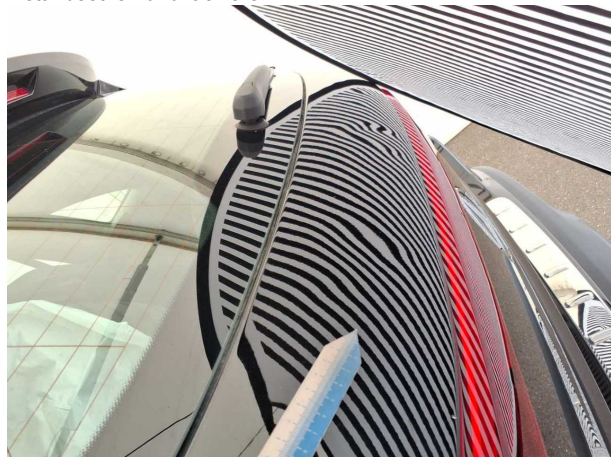
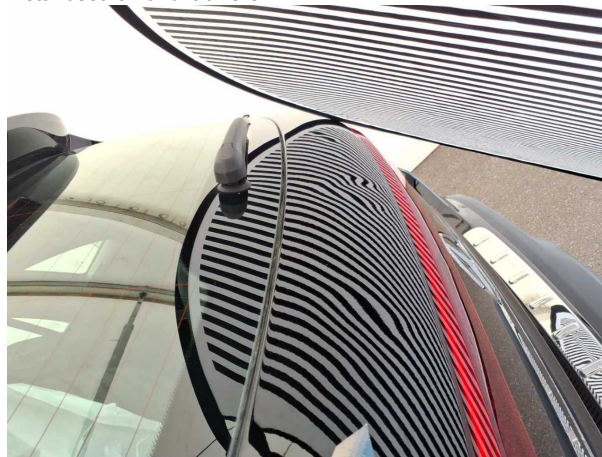
| Nr. | Bauteilgruppe | Beschreibung |
|---|---|---|
| 7 | Heckklappe/-tür | Heckklappe - Delle(n) - instandsetzen und lackieren |

**Beschädigung #7:** Heckklappe/-tür: Heckklappe - Delle(n) - instandsetzen und lackieren

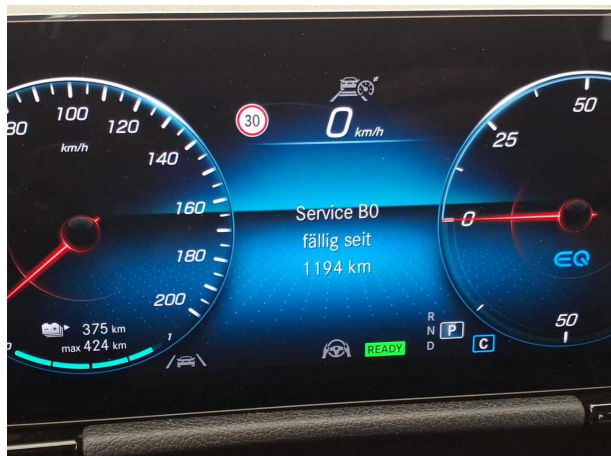
| Nr. | Bauteilgruppe | Beschreibung |
|---|---|---|
| 8 | Sonstiges | Inspektion/Wartung (letzte Wartung überzogen) - entspricht nicht den Herstellervorgaben - Wertminderung |

**Beschädigung #8:** Sonstiges: Inspektion/Wartung (letzte Wartung überzogen) - entspricht nicht den Herstellervorgaben - Wertminderung
