**VOLVO V60 B4 DCT Core Kombi5-türig 1969 ccm 197 PS / 145 KW bleifrei 7-Gang Automatik**

## Zustandsbericht/Minderwertgutachten-Leasing

**LU BA650**

**YV1ZWK8V7P2540701**

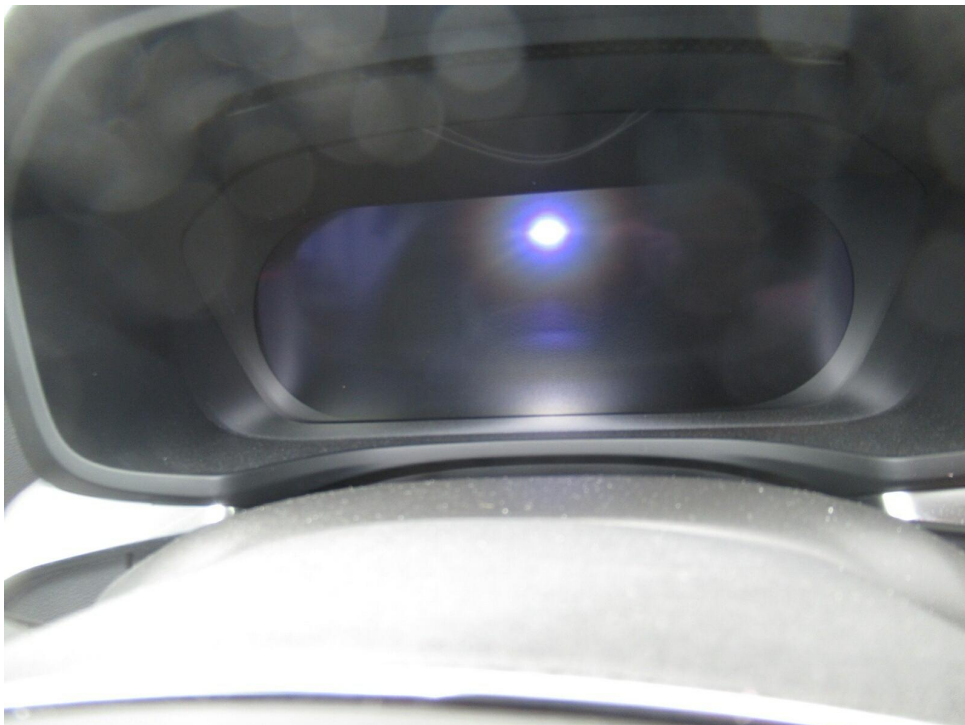
Bild 4 : Kombiinstrument (betriebsbereit) mit Km-Stand  
Fahrzeug startet nicht, Stromlos - Überbrückungsversuch nicht erfolgreich

Bezeichnung des Schadens / Rep.-Weg	Rep.Kost		Anrechn.	Minderwert in EUR	
	netto	brutto		netto	brutto
1. Fahrzeug startet nicht, Stromlos - Überbrückungsversuch nicht erfolgreich, prüfen und Befund festlegen, Schadenerweiterung möglich (Bild 4, 6)	420,17	500	100	-420,17	-500

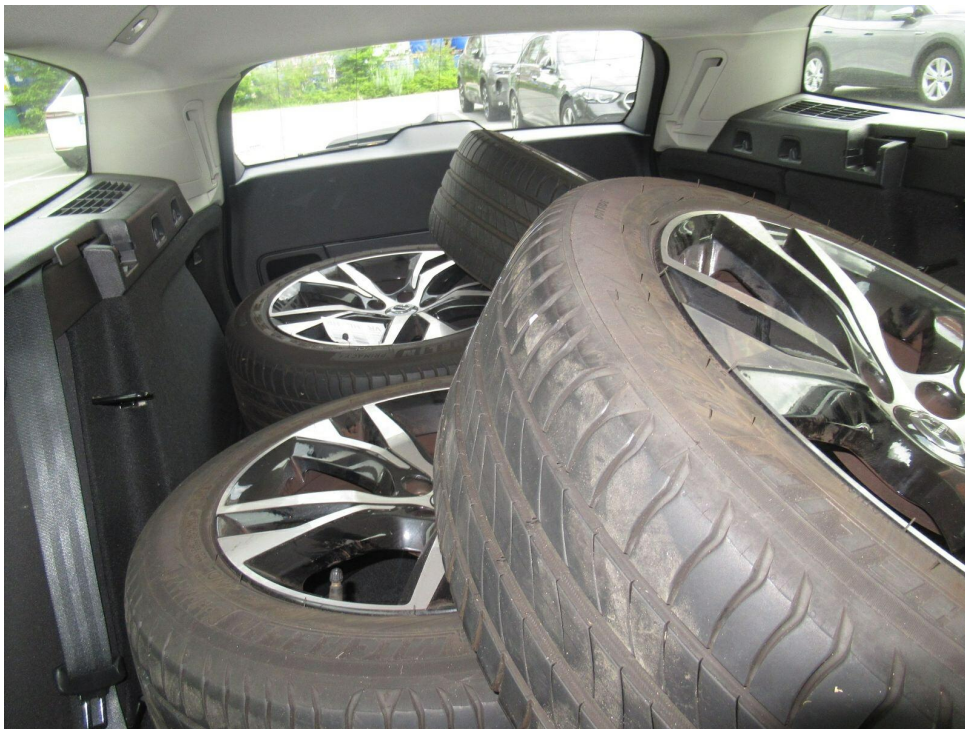
Bild 6 : Zusätzlicher Radsatz (Profil erkennbar)  
Fahrzeug startet nicht, Stromlos - Überbrückungsversuch nicht erfolgreich

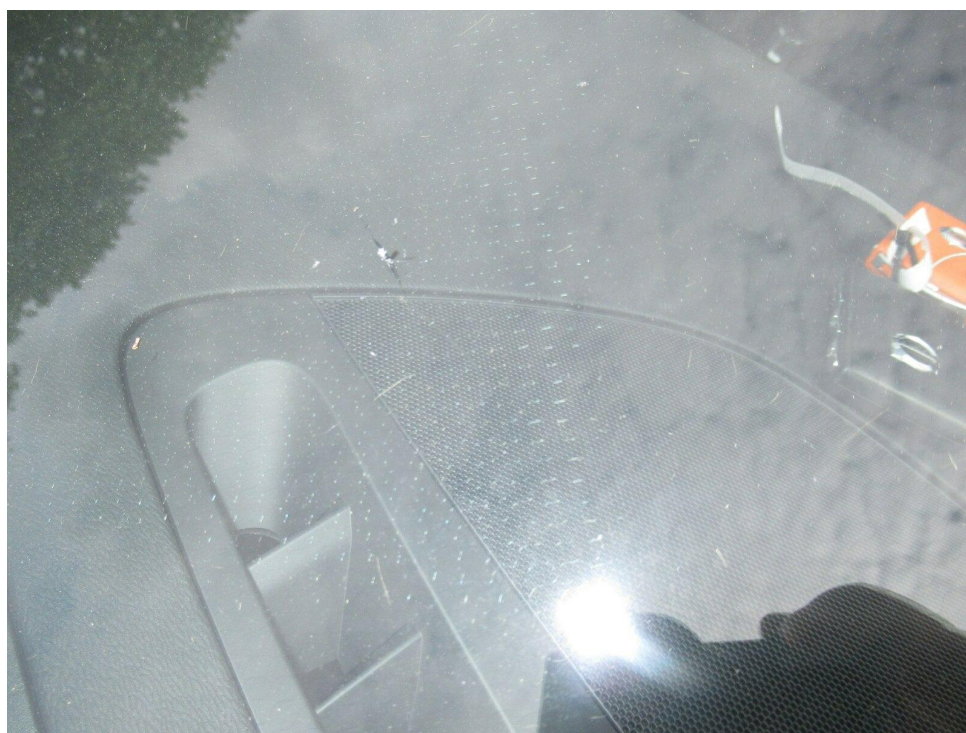
Bild 8 : Windschutzscheibe Steinschlag

2. Windschutzscheibe Steinschlag, erneuern (Bild 8)	1.129,41	1.344	100	-1.129,41	-1.344
3. Sitzbezüge vorne links und rechts verschmutzt, fleckig, reinigen (Bild 9, 10)	168,07	200	100	-168,07	-200

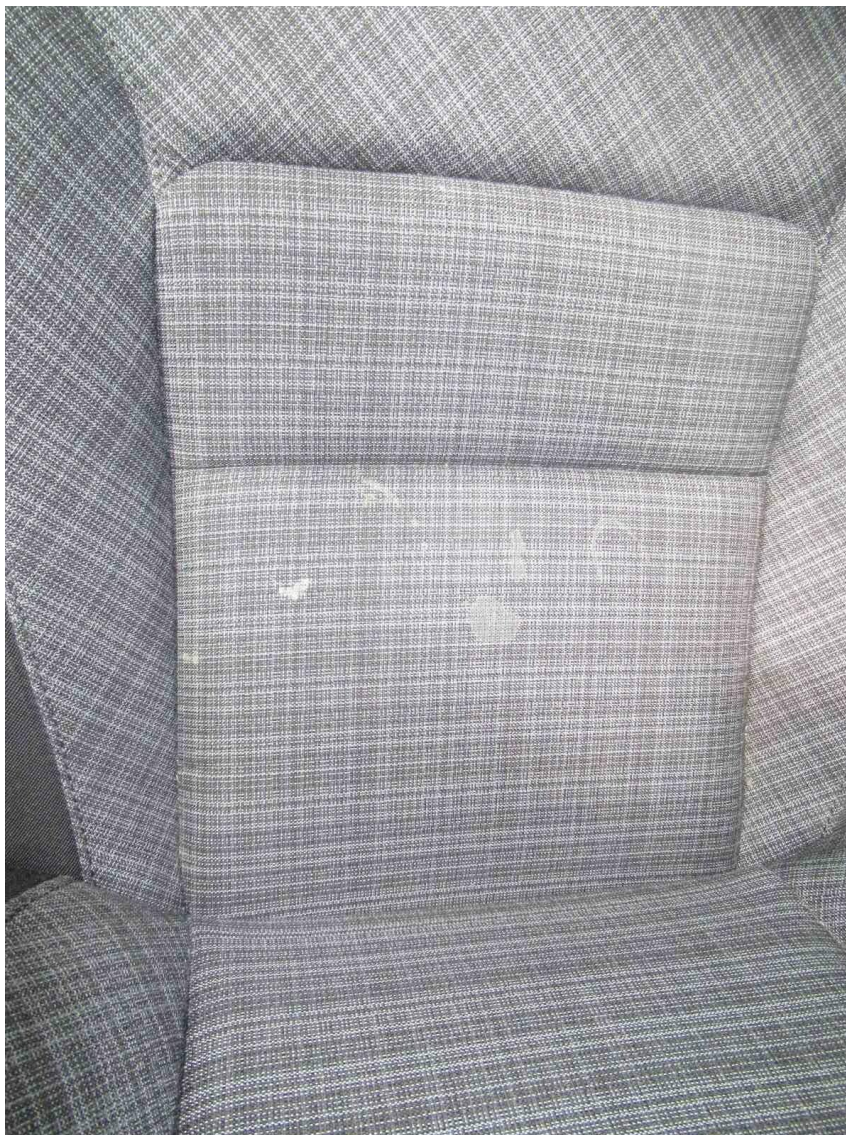
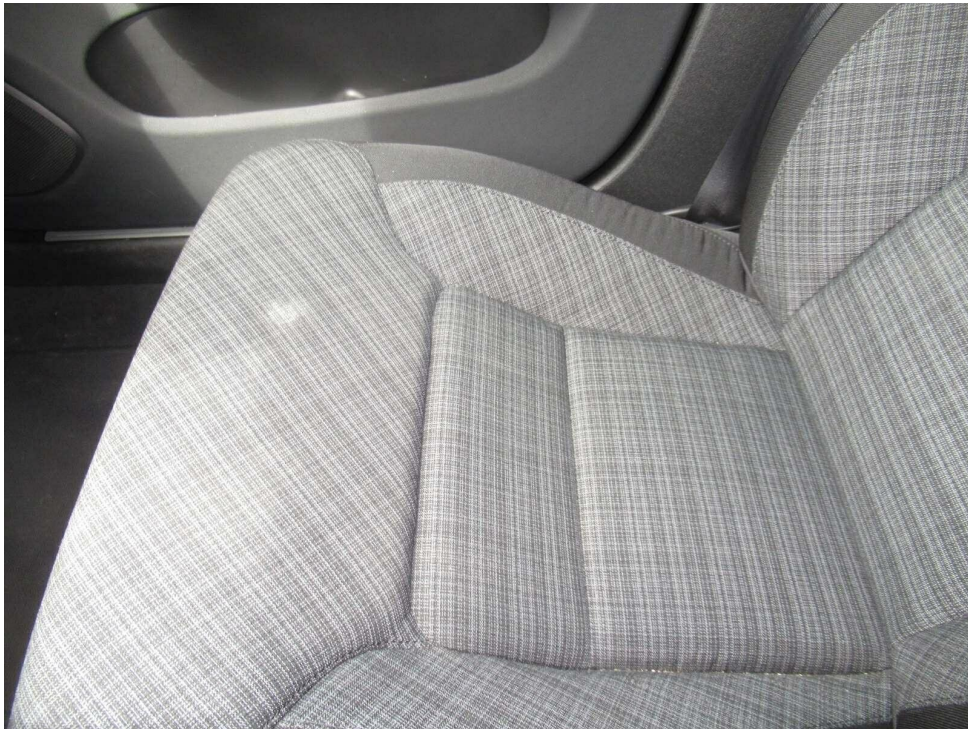
Bild 9 : Sitzbezüge vorne links und rechts verschmutzt, fleckig

Bild 10 : Sitzbezüge vorne links und rechts verschmutzt, fleckig

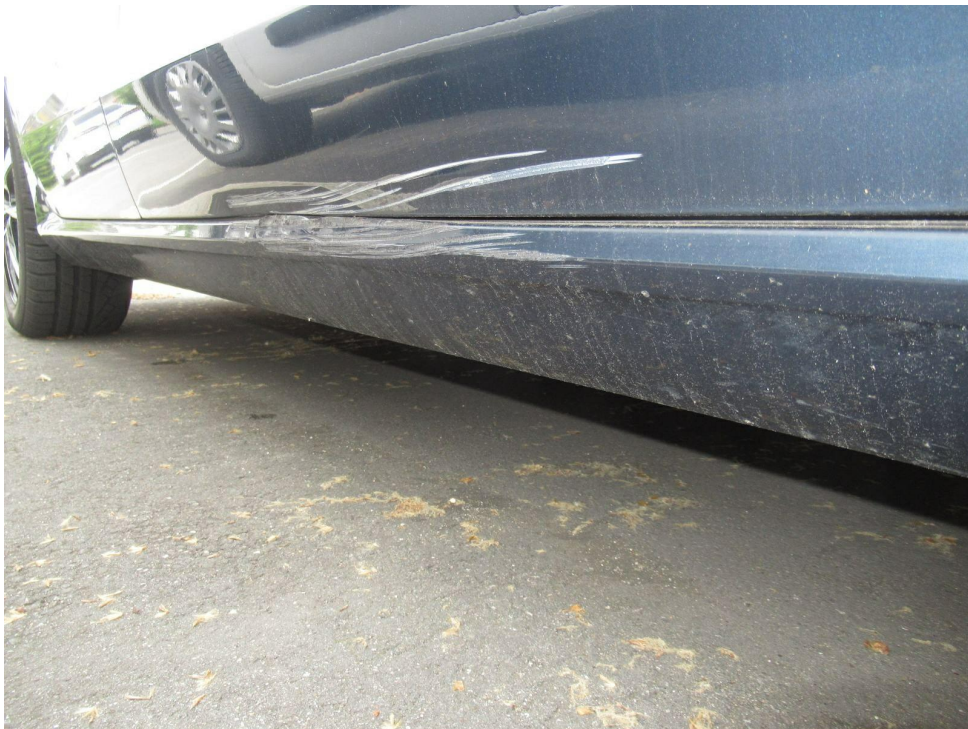
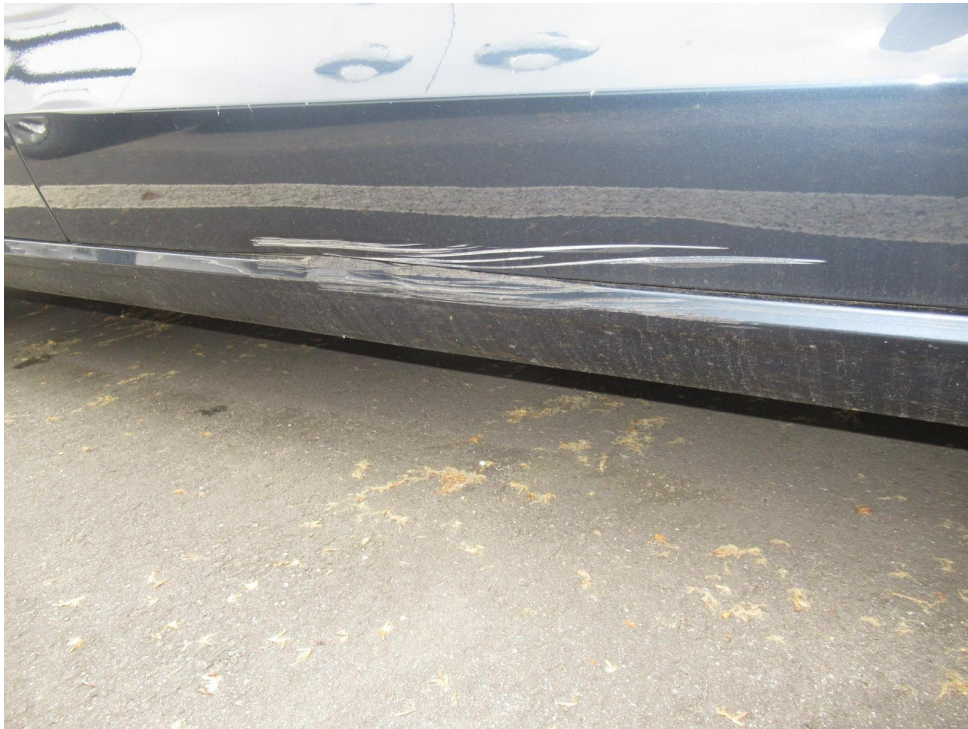
Bild 11 : Schaden im Bereich der Tür und Türschweller vorne rechts

Bild 12 : Schaden im Bereich der Tür und Türschweller vorne rechts

4. Schaden im Bereich der Tür und Türschweller vorne rechts, instandsetzen (Bild 11, 12)	2.049,58	2.439	100	-2.049,58	-2.439
5. Seitenwand rechts zerkratzt, lackieren mit Lackaufbau (Bild 13)	393,28	468	50	-196,64	-234

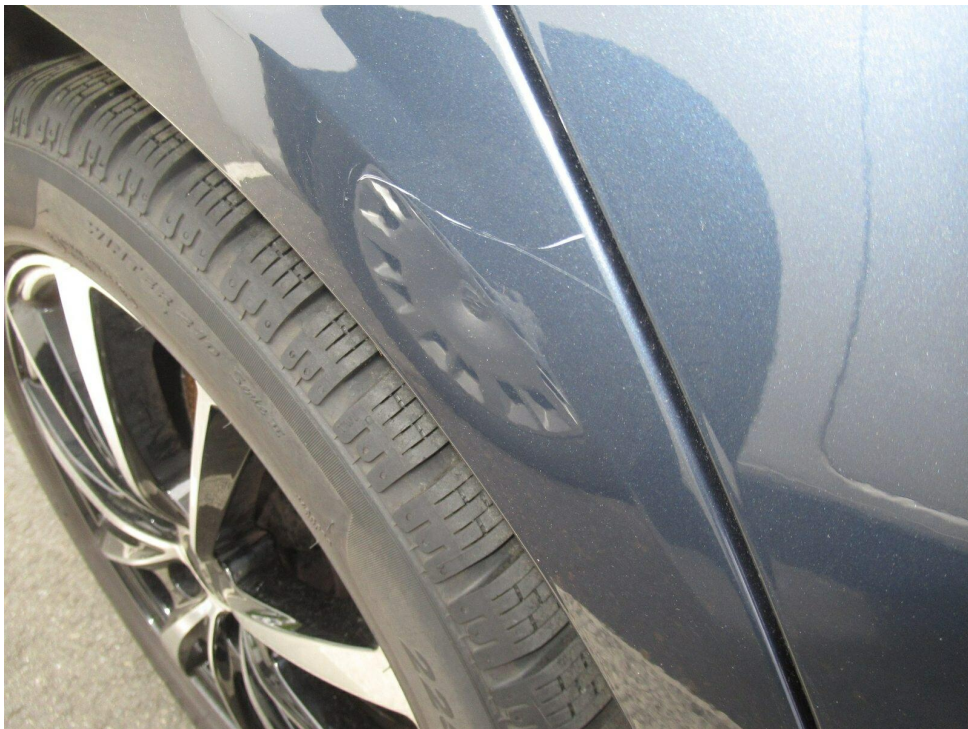
Bild 13 : Seitenwand rechts zerkratzt

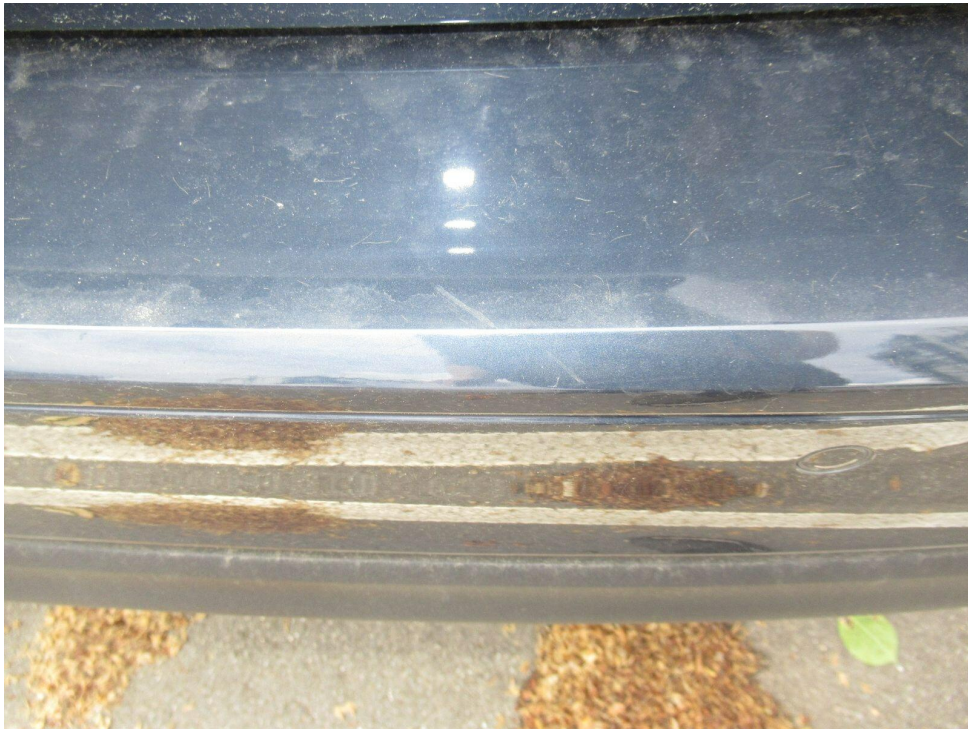
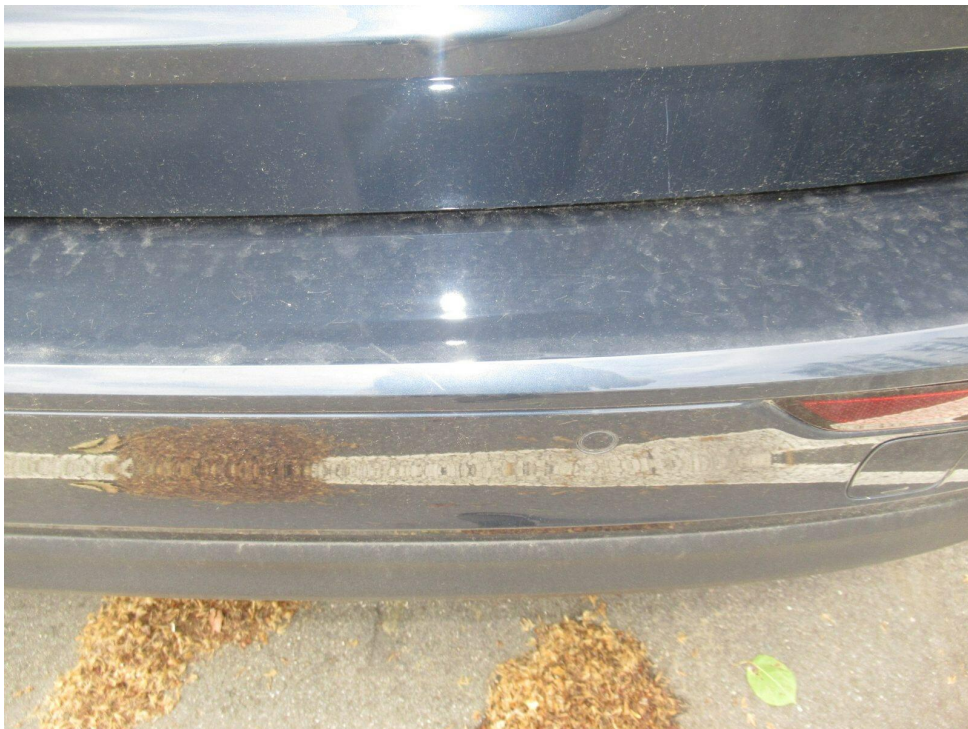
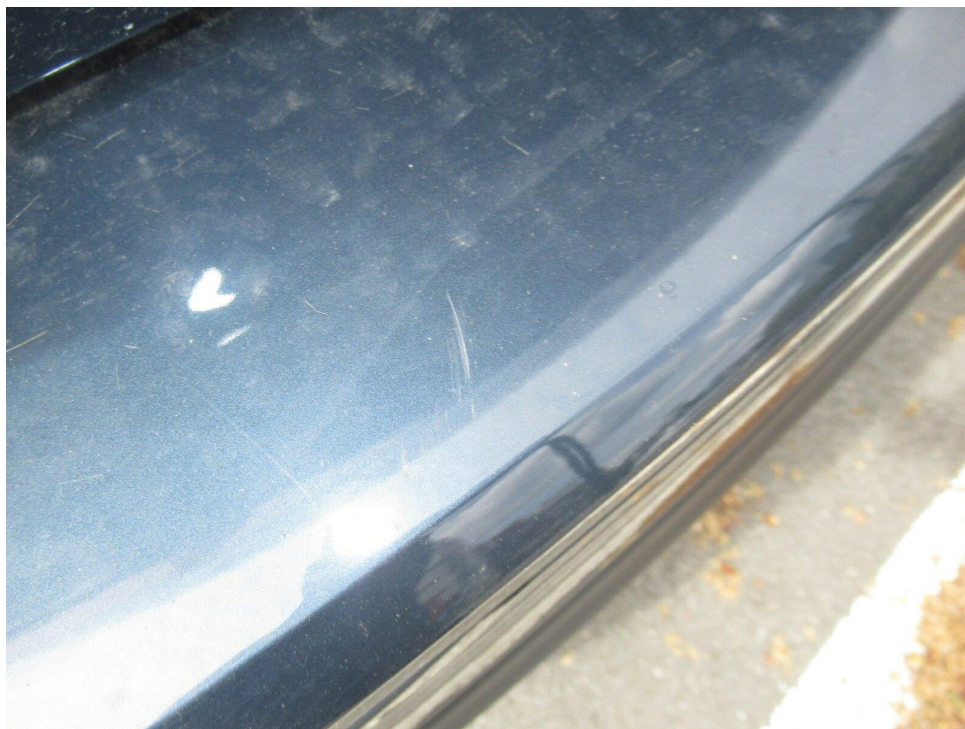
Bild 14 : Stoßfänger hinten zerkratzt

Bild 15 : Stoßfänger hinten zerkratzt

Bild 16 : Stoßfänger hinten zerkratzt

6. Stoßfänger hinten zerkratzt, lackieren mit Lackaufbau (Bild 14, 15, 16)	452,10	538	50	-226,05	-269
7. HU & AU abgelaufen, erneuern	139,50	166	100	-139,50	-166
<b>Gesamt</b>	<b>4.752,11</b>	<b>5.655</b>		<b>-4.329,42</b>	<b>-5.152</b>
