Zustandsbericht

Kunde :	Allane SE	Amtl. Kennzeichen :	STA-LT 80E
Berichtsnummer :	000000922414-DE613		
Referenznummer:	31177321

Kia Niro (SG2)(2022->) e-Niro Inspiration

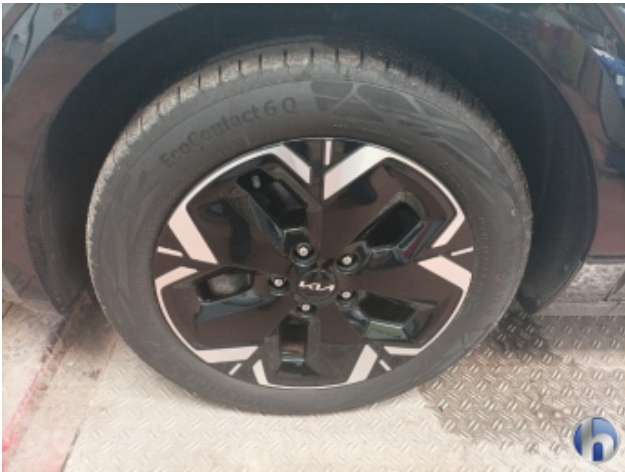
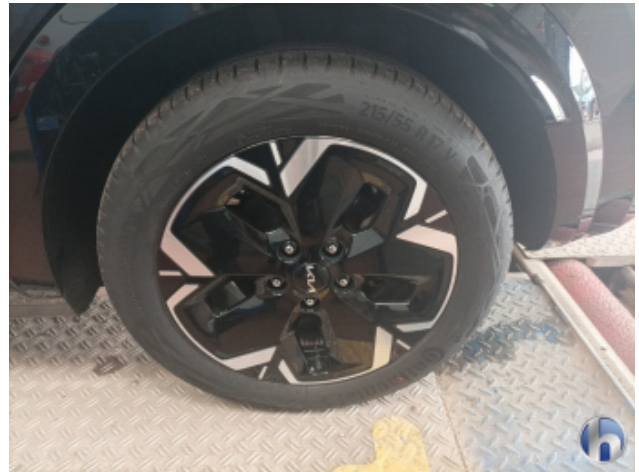
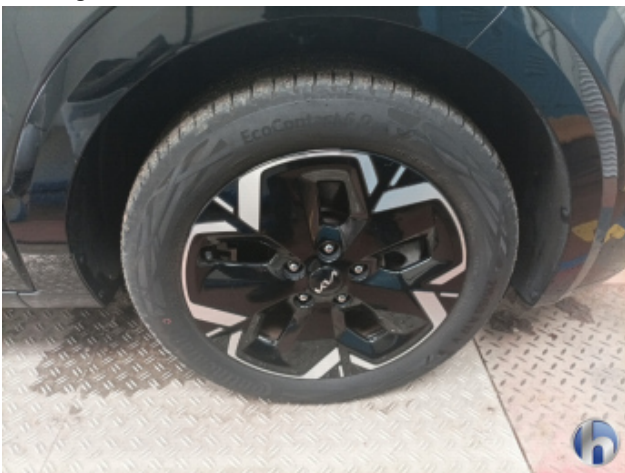
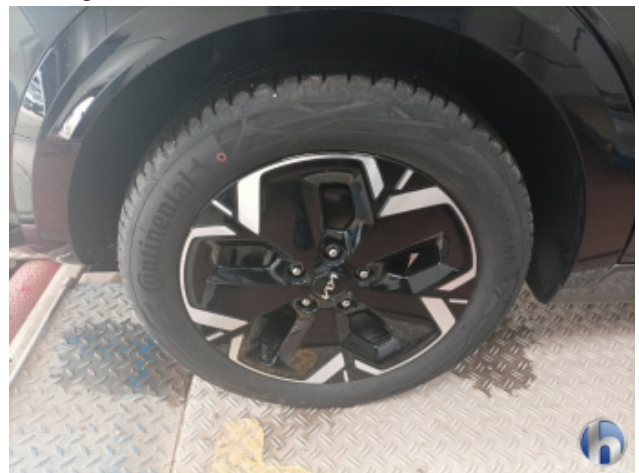
Bereifung

Reifenart / Felgentyp:	Sommerreifen	Aluminium
1. Achse - links / Zust.	Continental	215/55/R17/94V 5.5 mm
1. Achse - rechts / Zust.	Continental	215/55/R17/94V 5.5 mm
2. Achse - links / Zust.	Continental	215/55/R17/94V 5.5 mm
2. Achse - rechts / Zust.	Continental	215/55/R17/94V 5.5 mm
Verkehrssicherheit:	Verkehrssicher
