# Ford

PUMA 1.0 155CV S6.2 AUTOMÁTICO

VIN (NUMERO DE BASTIDOR): WF02XXERK2SM06712

## Detalles del estado

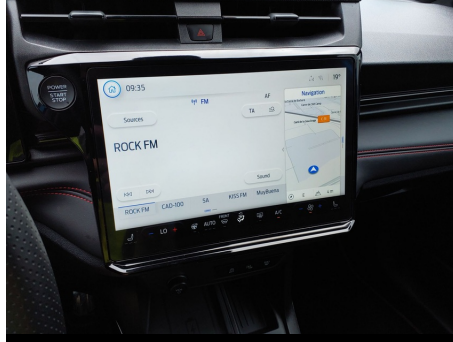
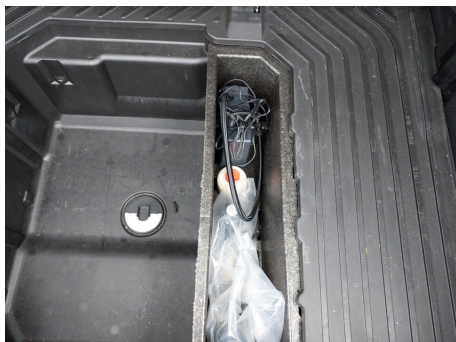
Elementos faltantes / Kit de reparación de neumáticos compresor

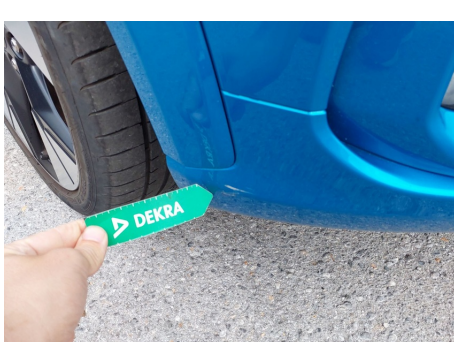
Paragolpes / Delantero / Rayado

| # | Elemento | Defecto | Operación |
|---|---|---|---|
| 001 | Paragolpes / Delantero | Rayado | Pintar |

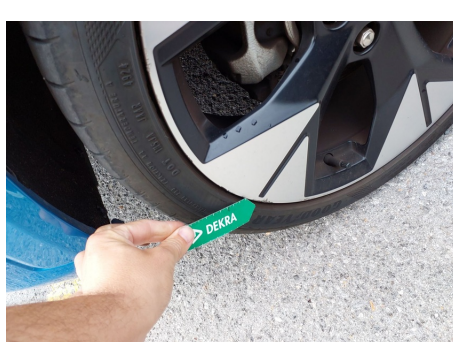
Llanta / Delantero Izquierdo / Abolladura

| # | Elemento | Defecto | Operación |
|---|---|---|---|
| 002 | Llanta / Delantero izquierdo<br>Diámetro de llanta / neumático : 19 " / Superficie : Cromado | Abolladura | Smart repair |

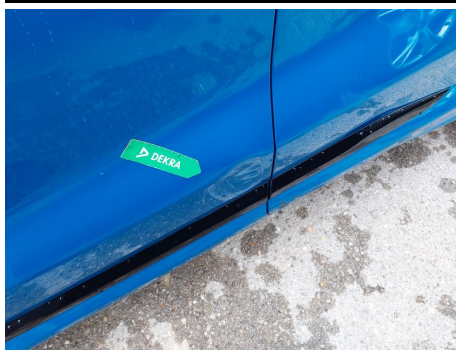
Puerta / Delantero Izquierdo / Abolladura

| 003 | Puerta / Delantero Izquierdo | Abolladura | Reparar |

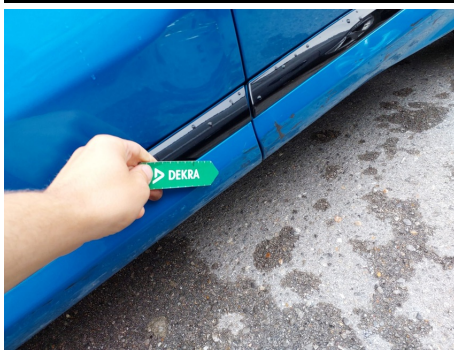
Moldura de puerta / Delantero Izquierdo / Rayado

| 004 | Moldura de puerta / Delantero Izquierdo | Rayado | Pintar |

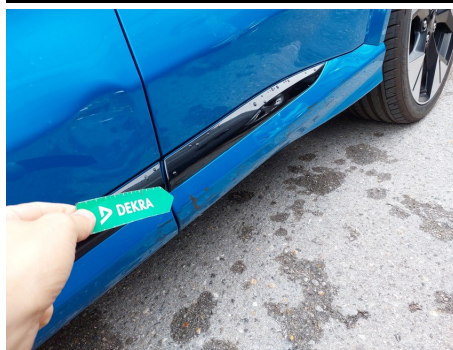
Moldura de puerta / Trasero Izquierdo / Abolladura

| 005 | Moldura de puerta / Trasero Izquierdo | Abolladura | Reparar |

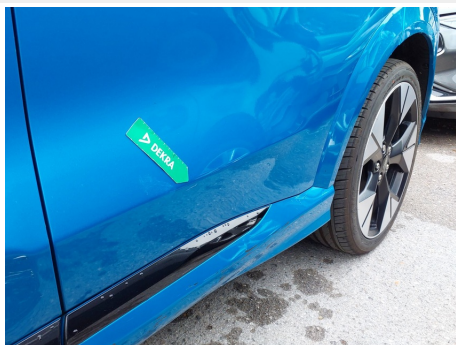
Puerta / Trasero Izquierdo / Abolladura

| 006 | Puerta / Trasero Izquierdo | Abolladura | Reparar |

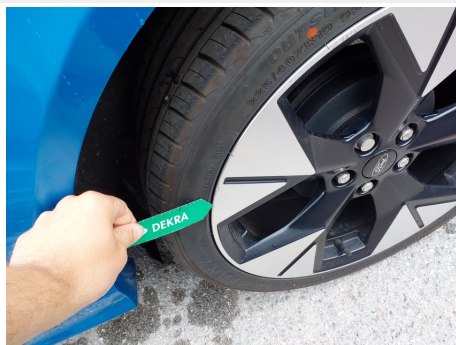
Llanta / Trasero Izquierdo / Abolladura

| 007 | Llanta / Trasero Izquierdo<br>Diámetro de llanta / neumático : 19 " / Superficie : Cromado | Abolladura | Smart repair |

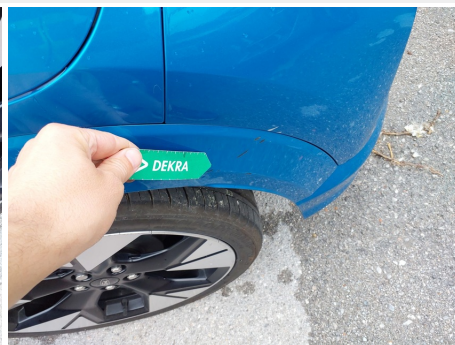
Moldura de aleta / Trasero Izquierdo / Rayado

| 008 | Moldura de aleta / Trasero Izquierdo | Rayado | Pintar |

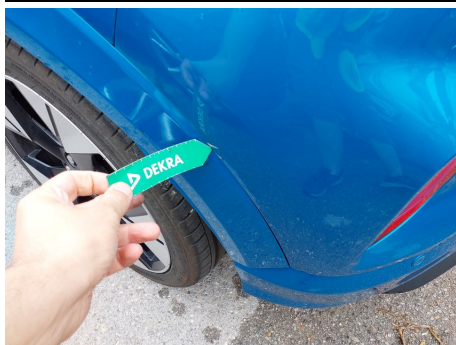
Paragolpes / Trasero Izquierdo / Rayado

| 009 | Paragolpes / Trasero Izquierdo<br>Pintado : Si | Rayado | Pintar |

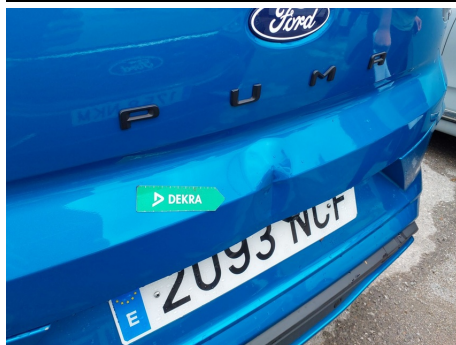
Portón trasero / puerta del maletero / - / Abolladura

| 010 | Portón trasero / puerta del maletero / - | Abolladura | Reparar |

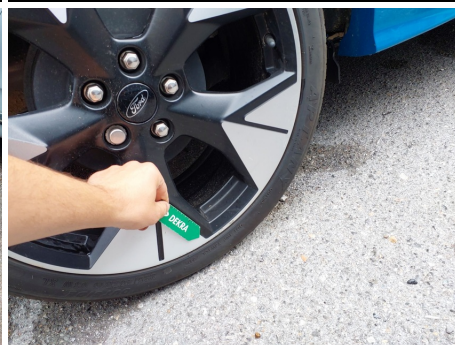
Llanta / Trasero Derecho / Abolladura

| 011 | Llanta / Trasero Derecho<br>Diámetro de llanta / neumático : 19 " / Superficie : Cromado | Abolladura | Smart repair |

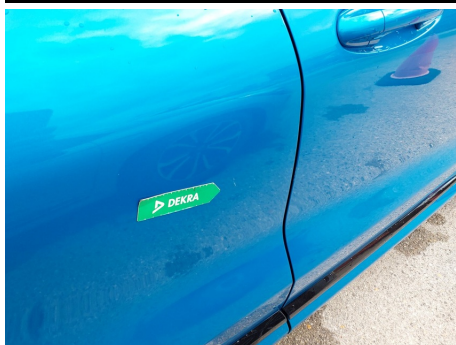
Puerta / Trasero Derecho / Rayado

| 012 | Puerta / Trasero Derecho | Rayado | Pintar |

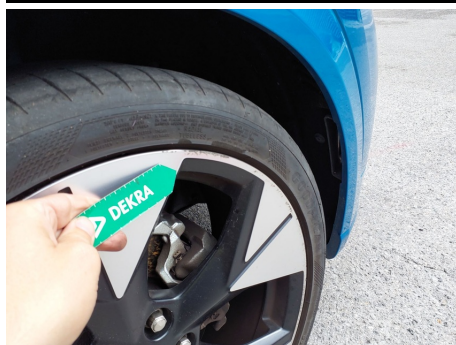
Llanta / Delantero Derecho / Abolladura

| 013 | Llanta / Delantero Derecho<br>Diámetro de llanta / neumático : 19 " / Superficie : Cromado | Abolladura | Smart repair |

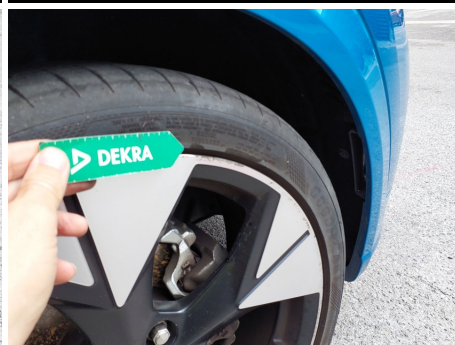
Neumático / Delantero Derecho / Desgarro

| 014 | Neumático / Delantero Derecho<br>Símbolo de velocidad : W / Marca de neumáticos : GOODYEAR / Ancho : 225 mm / Perfil : 40 / Diámetro de llanta / neumático : 19 " | Desgarro | Sustitución |
