# Zustandsbericht

Protokollnummer: 46313664  
Auftrags-Nr / Referenz: 77010654  
Besichtigungsdatum: 26.06.2026

| Hersteller / Modell | Mercedes-Benz C 300 e T 9G-TRONIC AMG Line | | |
| Kennzeichen | MG-SC 205 | Fahrgestellnummer | W1KAH5EB1PF096335 |

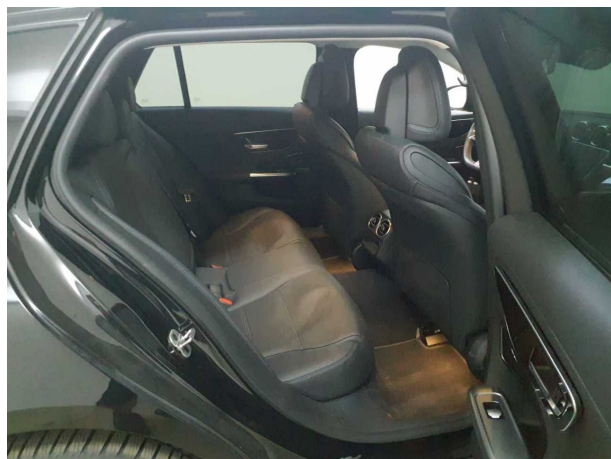
**Abbildung 11: Innenraum hinten**

| Nr. | Bauteilgruppe | Beschreibung |
|---|---|---|
| 1 | Sitz hinten | Rücksitz (Reifen wurden auf der Rücksitzbank transportiert) - verformt - kein Abzug |

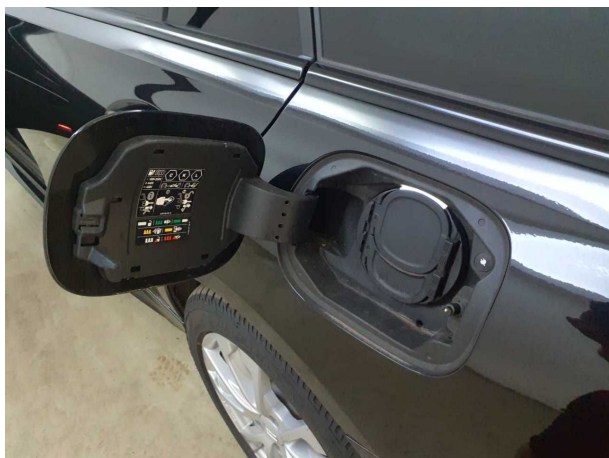
**Abbildung 13:** Ladebuchse/Tankstutzen

| Nr. | Bauteilgruppe | Beschreibung |
|---|---|---|
| 1 | Kraftstoffanlage | Tankdeckel (Entriegelt nicht) - Befund festlegen - Diagnose durchführen |

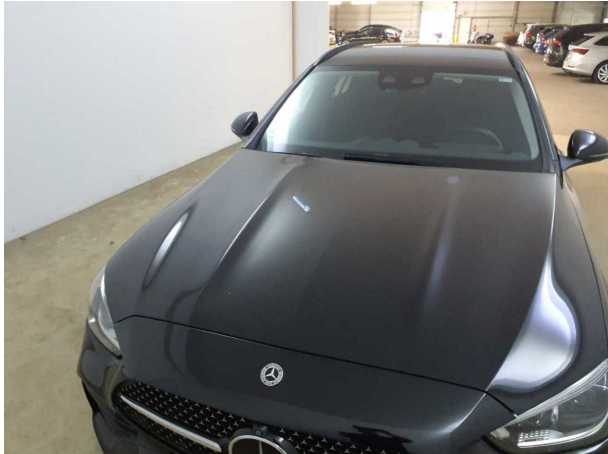
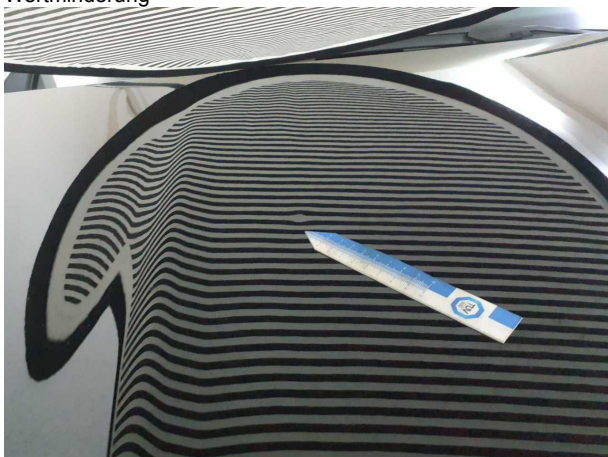
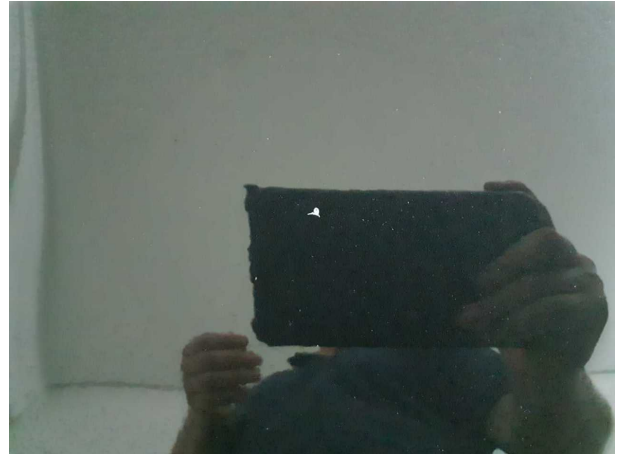
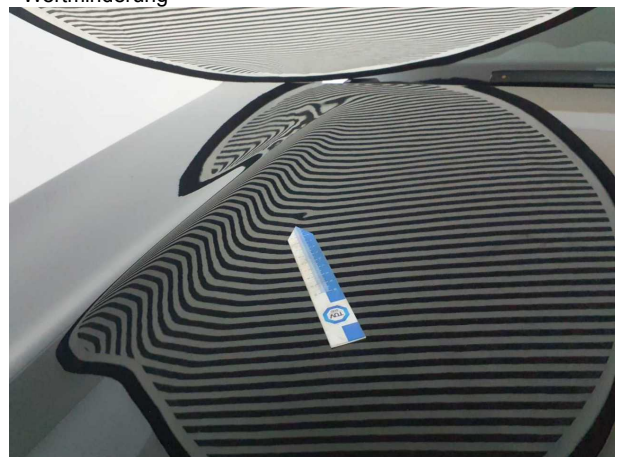
| Nr. | Bauteilgruppe | Beschreibung |
|---|---|---|
| 2 | Motorhaube | Motorhaube - Delle / Lackschaden - Wertminderung |

**Beschädigung #2:** Motorhaube: Motorhaube - Delle / Lackschaden - Wertminderung

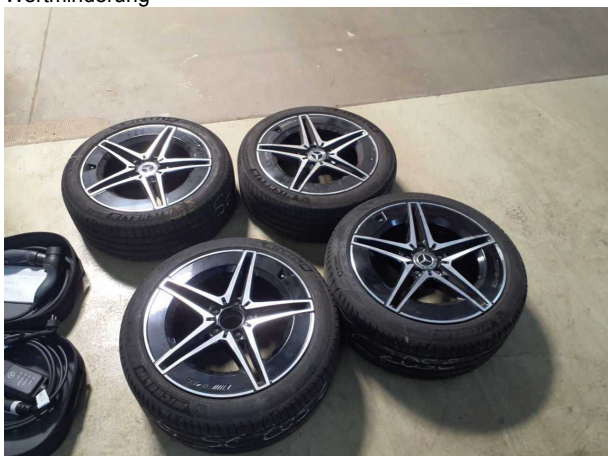
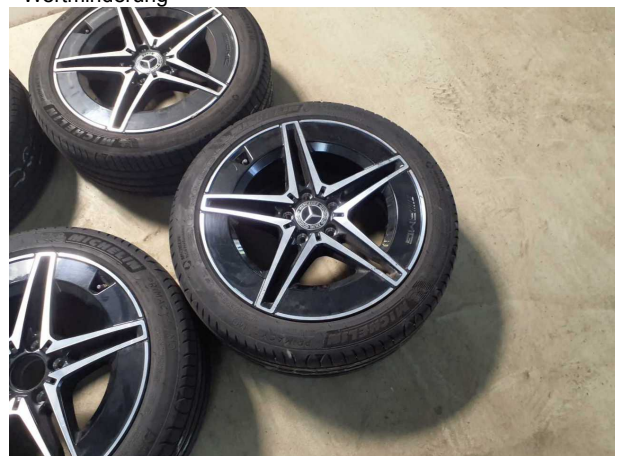
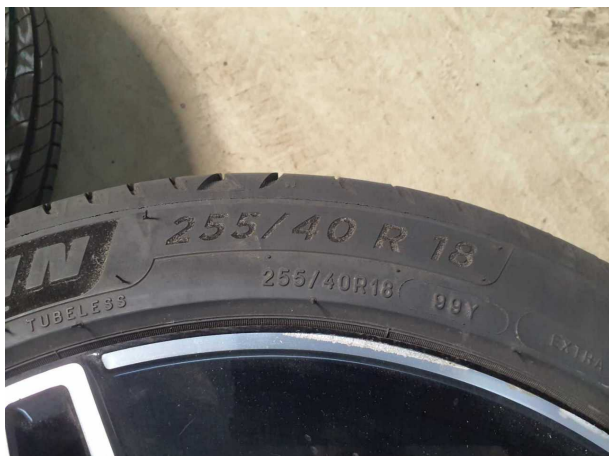
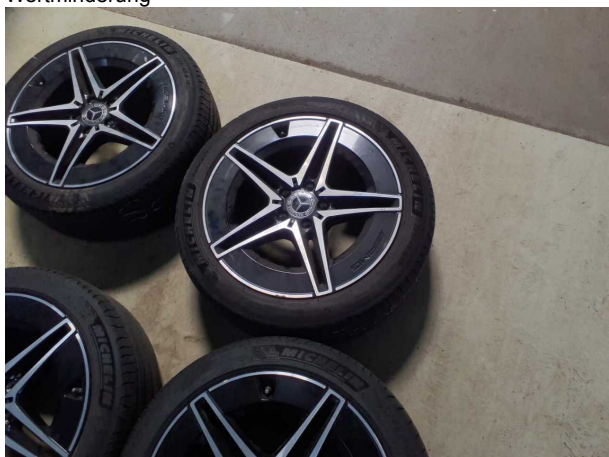
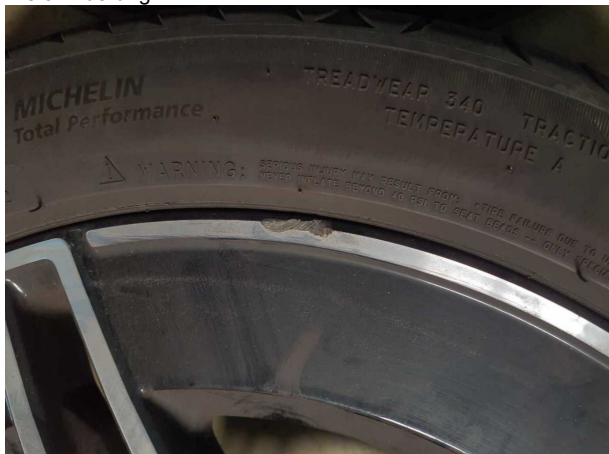
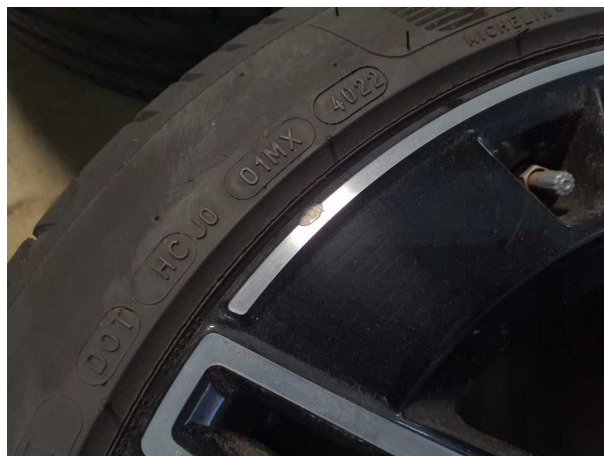
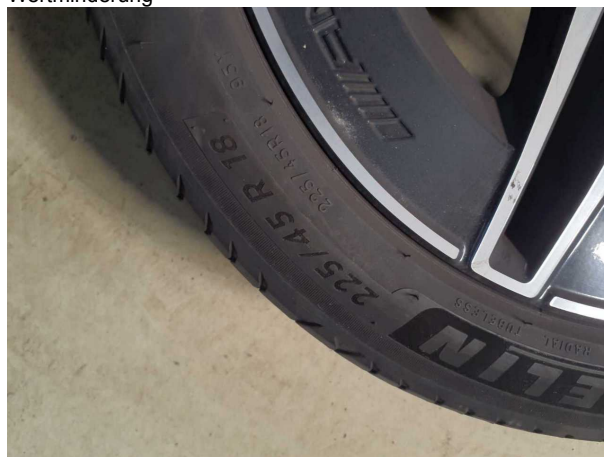
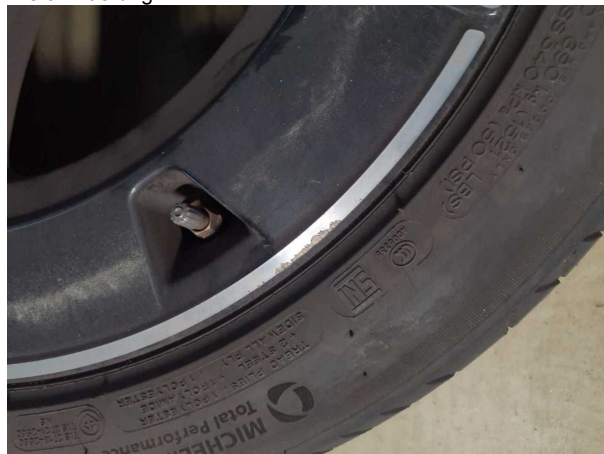
| Nr. | Bauteilgruppe | Beschreibung |
|---|---|---|
| 3 | 2.Radsatz | 2 Leichtmetallfelgen - Kratzer - Wertminderung |

**Beschädigung #3:** 2.Radsatz: 2 Leichtmetallfelgen - Kratzer - Wertminderung
