Zustandsbericht

Kunde :	Allane SE	Amtl. Kennzeichen :	MA-PI 400E
Berichtsnummer :	0000000926400-DE613		
Referenznummer:	31197500

Hyundai Ioniq 6 (11.2022->) Uniq Elektro 4WD

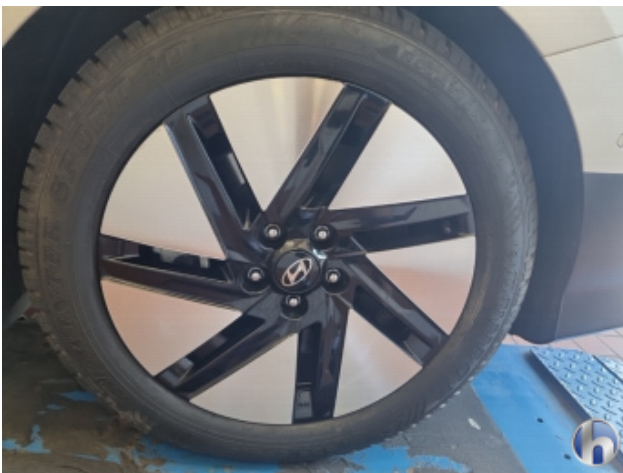
Bereifung

Reifenart / Felgentyp:	Winterreifen	Aluminium original
1. Achse - links / Zust.	Dunlop	225/55/R18/102H 7 mm
1. Achse - rechts / Zust.	Dunlop	225/55/R18/102H 7 mm
2. Achse - links / Zust.	Dunlop	225/55/R18/102H 7 mm
2. Achse - rechts / Zust.	Dunlop	225/55/R18/102H 7 mm
Verkehrssicherheit:	Verkehrssicher

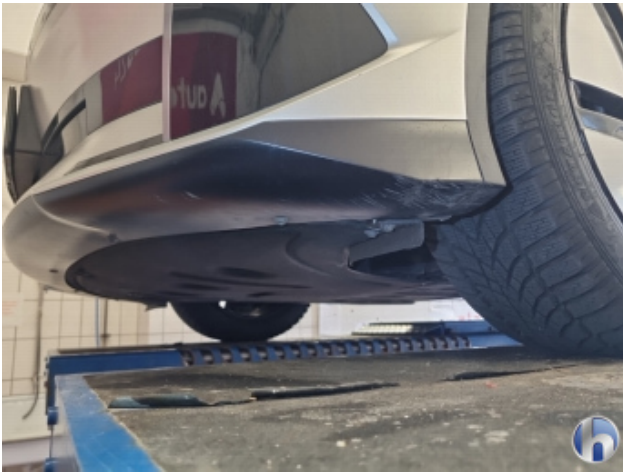
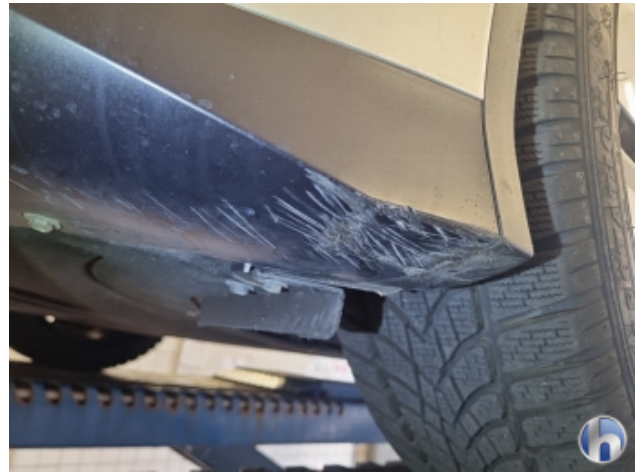
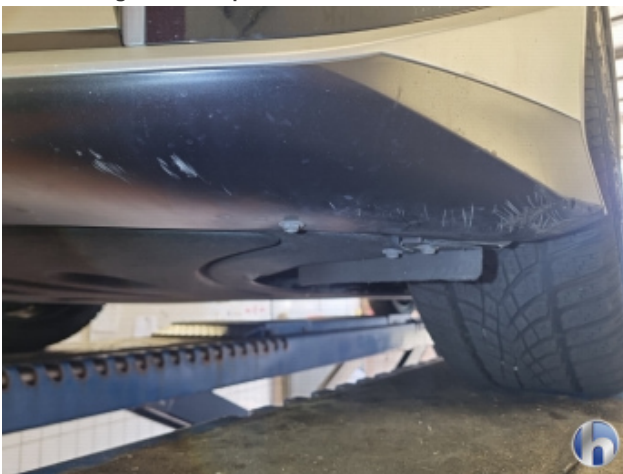
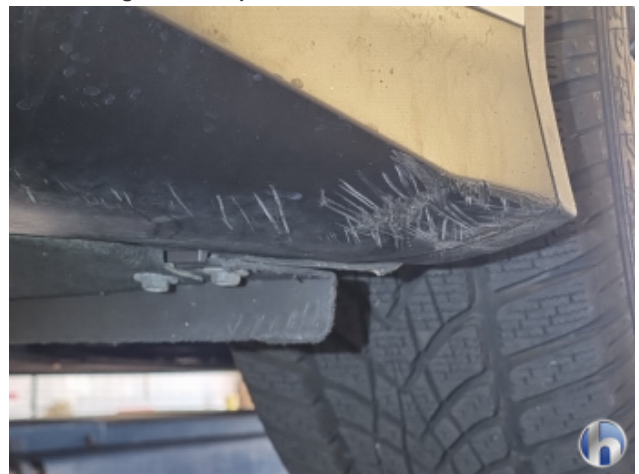
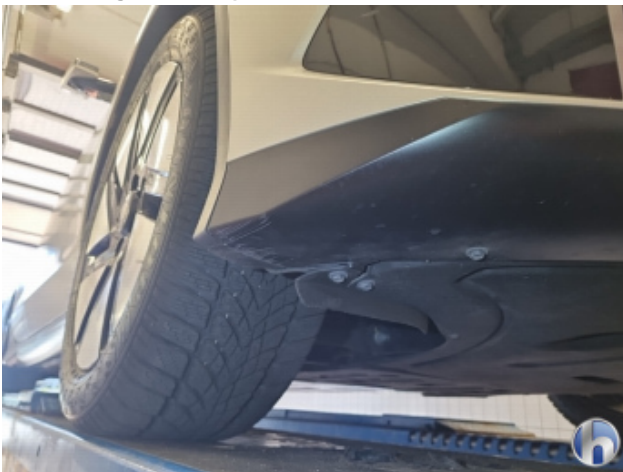
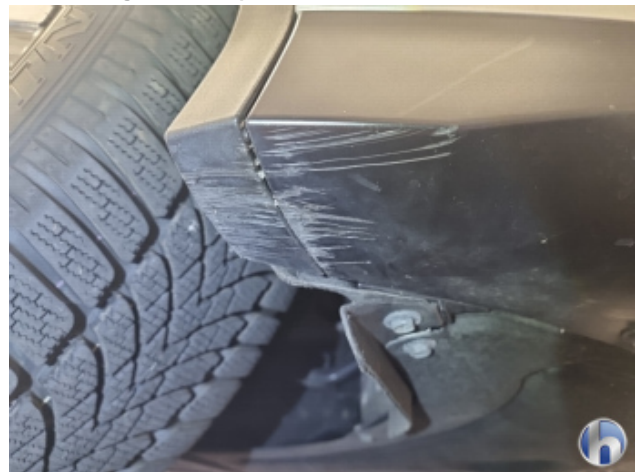
Bauteil	Schaden	Rep.-Art
1.	Frontspoiler	Abschürfung	Smart Repair

1. Frontspoiler
Abschürfung - Smart Repair
