Vorgangs-Nr.: 0211526507-1634-3

## Zustandsbericht / Minderwertgutachten

**Kennzeichen** LIP BK642**Fahrgestellnummer** WBA41BX0207N13092

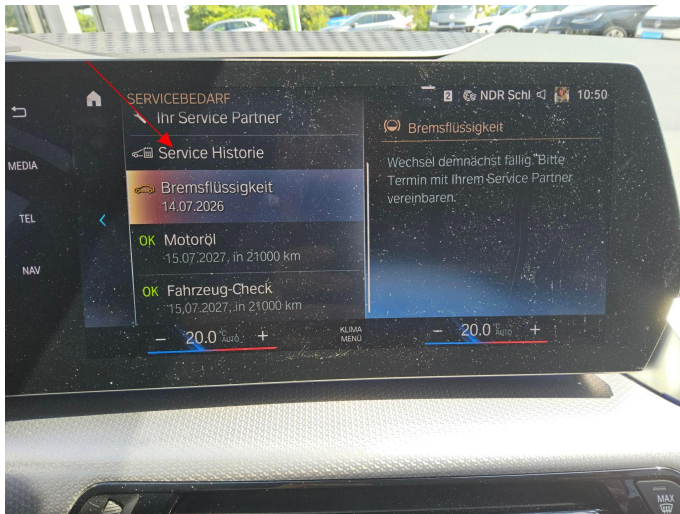
Bild 1:  
Technik, Wartung , bald fällig , durchführen

| | Rep. Kosten<br>in EUR | | Anrechnung | Minderwert Kunde<br>in EUR | |
|---|---|---|---|---|---|
| 1. Wartung bald fällig , durchführen (Bild 1) | 250 | | voll | - 250 | - 210,08 |

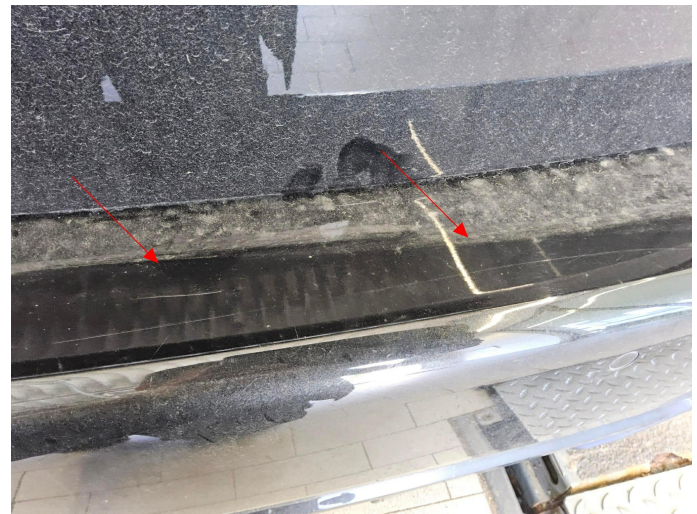
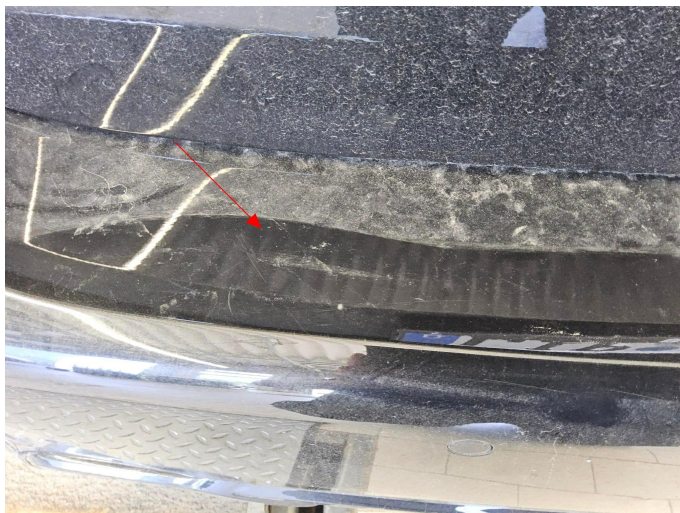
Bild 2:  
Außen, Stoßfänger hinten, zerkratzt, polieren

Bild 3:  
Außen, Stoßfänger hinten, zerkratzt, polieren

| | Rep. Kosten<br>in EUR | | Anrechnung | Minderwert Kunde<br>in EUR | |
|---|---|---|---|---|---|
| 1. Stoßfänger hinten zerkratzt, polieren (Bild 2, 3) | 62 | | voll | - 62 | - 52,10 |

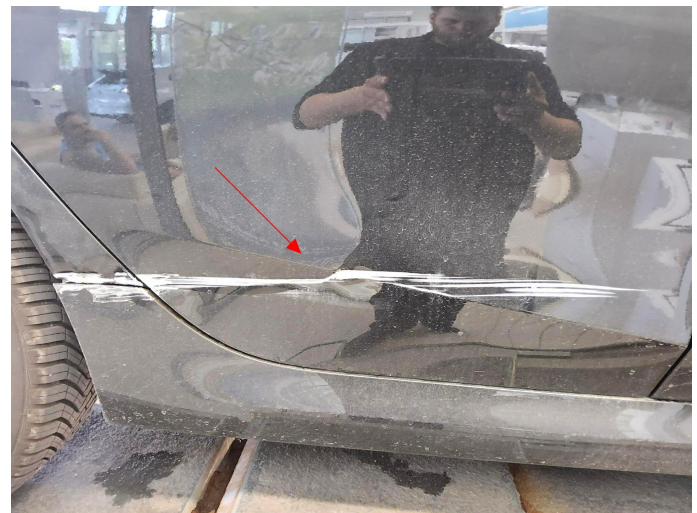
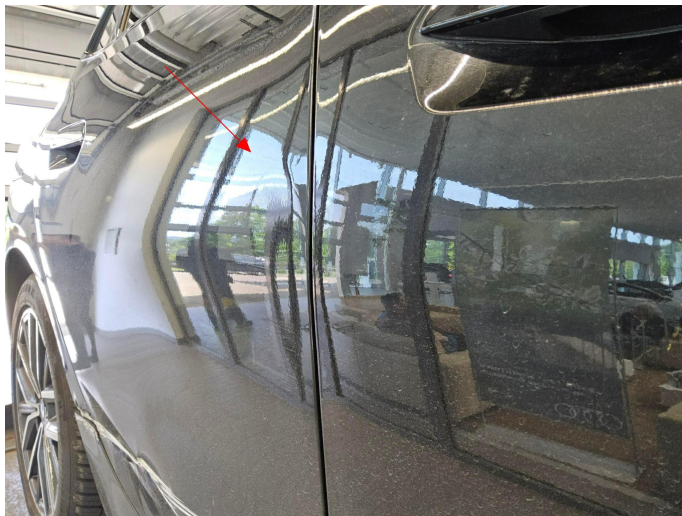
Bild 4:  
Außen, Tür hinten rechts, deformiert, erneuern und lackieren mit Lackaufbau

**Bild 5:**  
Außen, Tür hinten rechts, deformiert, erneuern und lackieren mit Lackaufbau

| | Rep. Kosten<br>in EUR | | Anrechnung | Minderwert Kunde<br>in EUR | |
|---|---|---|---|---|---|
| 2. Tür hinten rechts deformiert, erneuern und lackieren mit Lackaufbau (Bild 4, 5) | 2.735 | | voll | - 2.735 | - 2.298,32 |

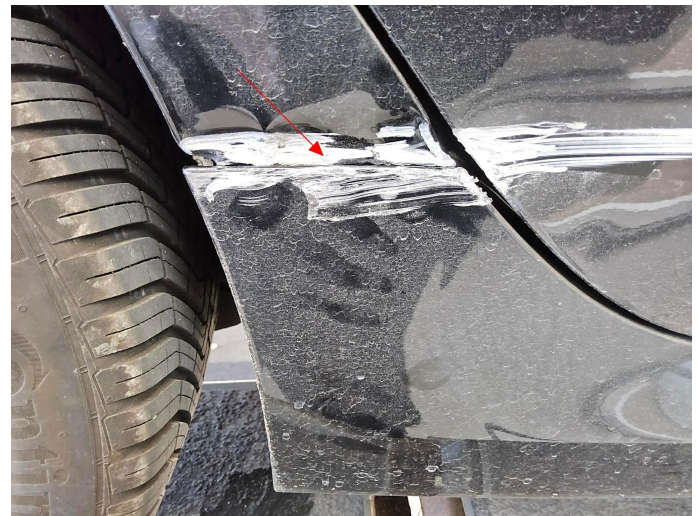
**Bild 6:**  
Außen, Seitenschweller rechts, deformiert, erneuern und lackieren mit Lackaufbau

| | Rep. Kosten<br>in EUR | | Anrechnung | Minderwert Kunde<br>in EUR | |
|---|---|---|---|---|---|
| 3. Seitenschweller rechts deformiert, erneuern und lackieren mit Lackaufbau (Bild 6) | 1.068 | | voll | - 1.068 | - 897,48 |

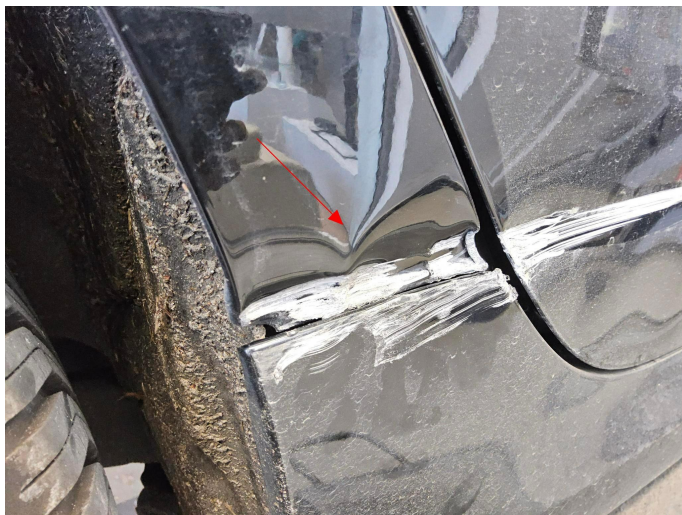
**Bild 7:**  
Außen, Seitenteil hinten rechts, deformiert, instandsetzen und lackieren mit Lackaufbau

| | Rep. Kosten<br>in EUR | | Anrechnung | Minderwert Kunde<br>in EUR | |
|---|---|---|---|---|---|
| 4. Seitenteil hinten rechts deformiert, instandsetzen und lackieren mit Lackaufbau (Bild 7) | 2.235 | | voll | - 2.235 | - 1.878,15 |

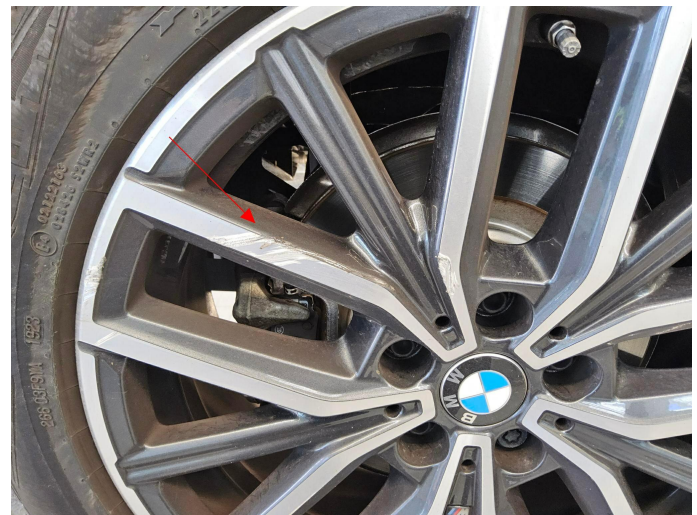
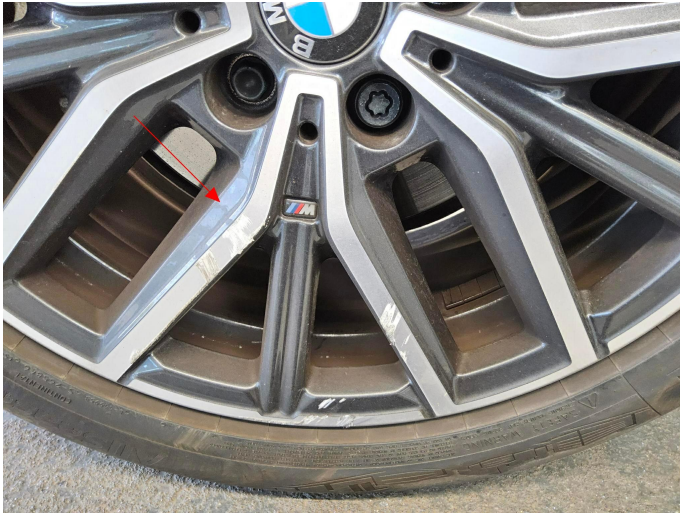
**Bild 8:**  
Außen, Felge hinten rechts, Materialabtrag, erneuern

Bild 9:  
Außen, Felge hinten rechts, Materialabtrag , erneuern

| | Rep. Kosten<br>in EUR | | Anrechnung | Minderwert Kunde<br>in EUR | |
|---|---|---|---|---|---|
| 5. Felge hinten rechts Materialabtrag , erneuern (Bild 8, 9) | 590 | | voll | - 590 | - 495,80 |

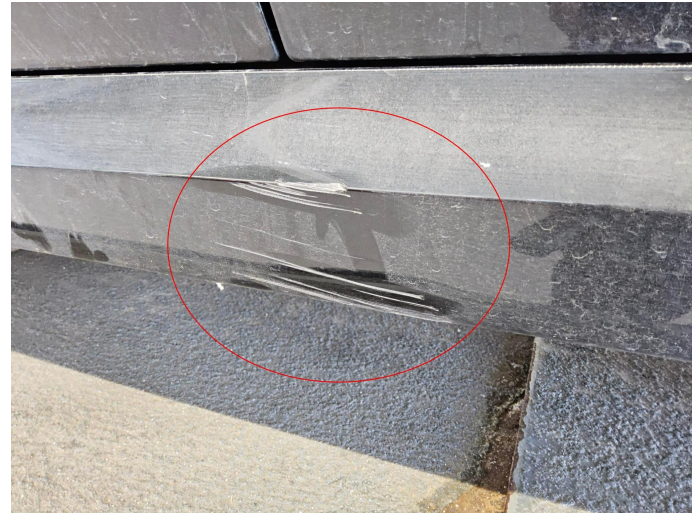
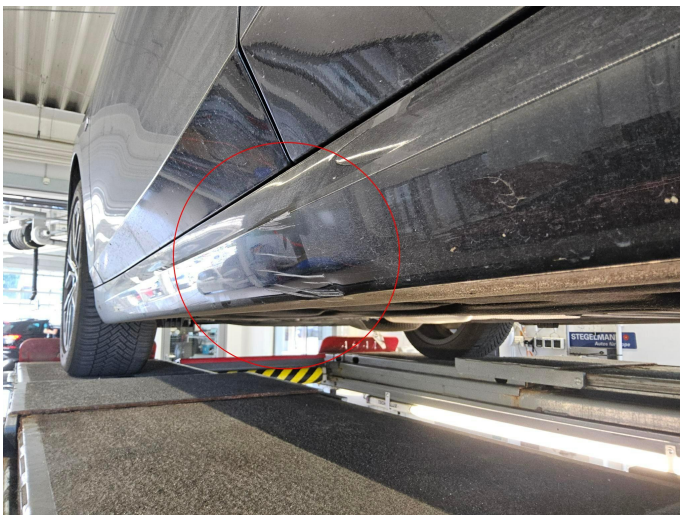
Bild 10:  
Außen, Seitenschweller links - Lackierung, deformiert , instand-  
setzen und lackieren mit Lackaufbau

Bild 11:  
Außen, Seitenschweller links - Lackierung, deformiert , instand-  
setzen und lackieren mit Lackaufbau

| | Rep. Kosten<br>in EUR | | Anrechnung | Minderwert Kunde<br>in EUR | |
|---|---|---|---|---|---|
| 6. Seitenschweller links - Lackierung deformiert , instandsetzen und lackieren mit Lackaufbau (Bild 10, 11) | 953 | | voll | - 953 | - 800,84 |
