# Peugeot

EXPERT 1.5 BLUEHDI 100CC S&S MANUAL 6 VELOC L3H1

VIN (NUMERO DE BASTIDOR): VF3VBYHRMN7032554

## Detalles del estado

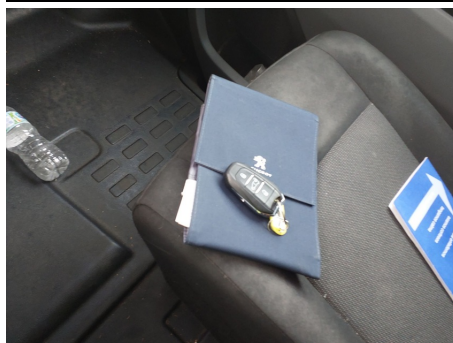
Elementos faltantes / Libro de mantenimiento

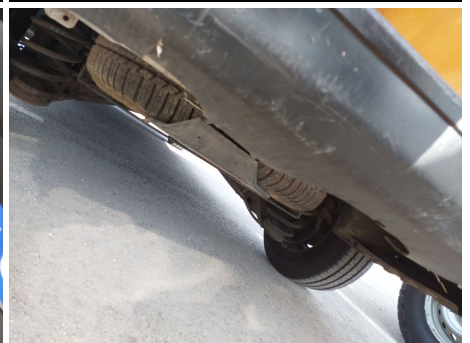
Elementos faltantes / Neumático de rueda de repuesto

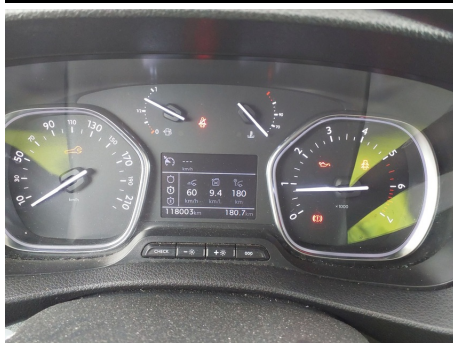
Indicador de mantenimiento / Faltante

| # | Elemento | Defecto | Operación | Coste neto |
|---|---|---|---|---|
| 001 | Indicador de mantenimiento | Faltante | Realizar | 0,00 EUR |

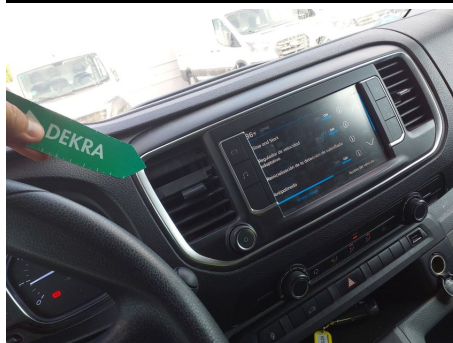
Toma de aire / Interior Front / Roto

| # | Elemento | Defecto | Operación | Coste neto |
|---|---|---|---|---|
| 002 | Toma de aire / Interior Front | Roto | Sustitución | 75,96 EUR |

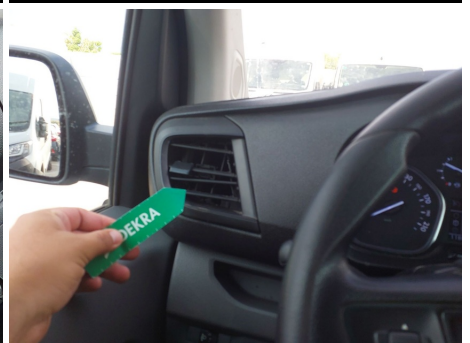
Toma de aire / Interior Delantero Izquierdo / Roto

| 003 | Toma de aire / Interior Delantero Izquierdo | | Roto | Sustitución | 85,43 EUR |

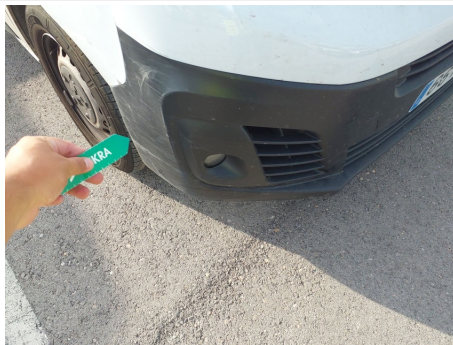
Paragolpes / Inferior Front / Rayado

| 004 | Paragolpes / Inferior Front<br>Pintado : Sí | | Rayado | Pintar | 96,00 EUR |

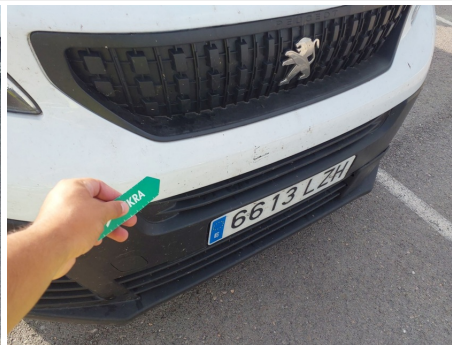
Paragolpes / Delantero / Rayado

| 005 | Paragolpes / Delantero | | Rayado | Pintar | 48,00 EUR |

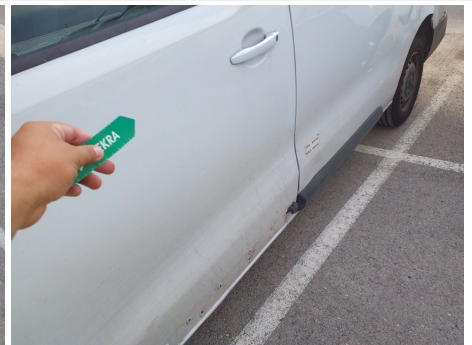
Puerta / Delantero Izquierdo / Abolladura

| 006 | Puerta / Delantero Izquierdo | | Abolladura | Reparar | 139,00 EUR |

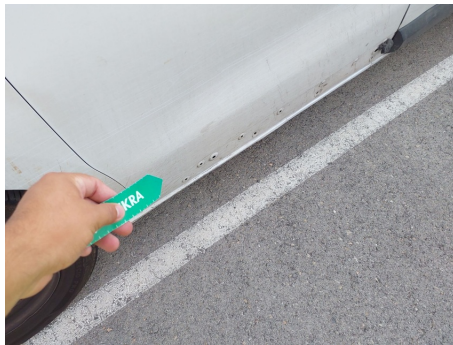
Moldura de puerta / Delantero Izquierdo / Faltante

| 007 | Moldura de puerta / Delantero Izquierdo | | Faltante | Sustitución | 110,67 EUR |

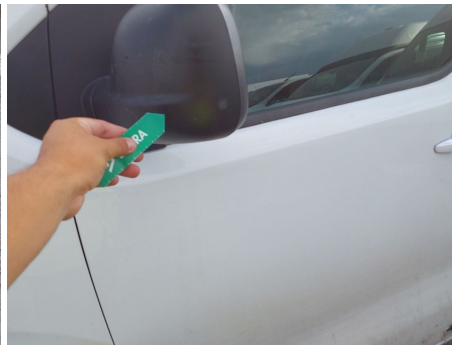
Carcasa del espejo de la puerta exterior / Izquierda / Rayado

| 008 | Carcasa del espejo de la puerta exterior / Izquierda | | Rayado | Pintar | 24,48 EUR |

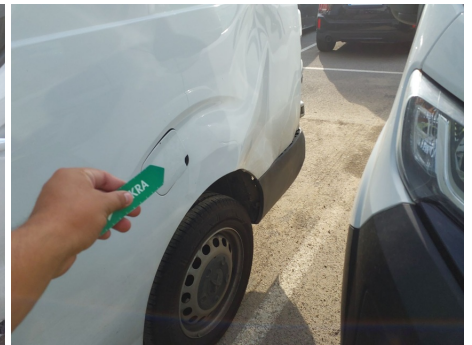
Aleta / Trasero Izquierdo / Abolladura

| 009 | Aleta / Trasero Izquierdo<br>Largo : Largo / Material : Aleación de aluminio | | Abolladura | Reparar | 344,00 EUR |

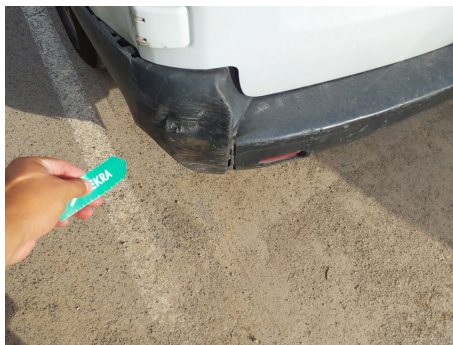
Paragolpes / Trasero / Roto

| 010 | Paragolpes / Trasero | | Roto | Sustitución | 684,00 EUR |

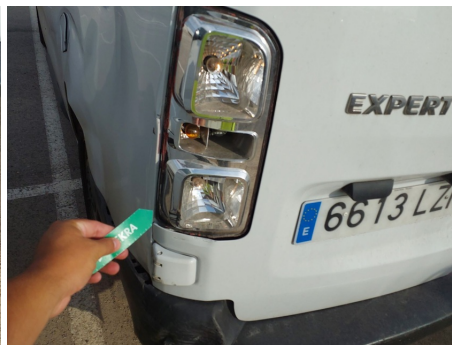
Luz trasera (ala) / Trasero Izquierdo / Roto

| 011 | Luz trasera (ala) / Trasero Izquierdo<br>Tipo de luz : LED | | Roto | Sustitución | 205,89 EUR |

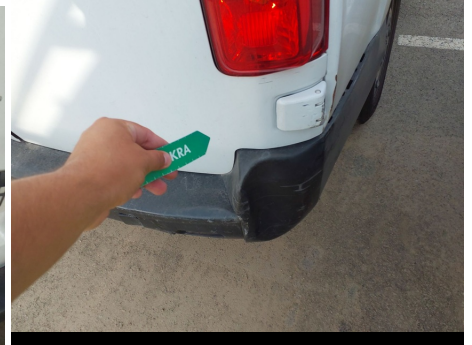
Portón trasero / puerta del maletero / Trasero Derecho / Abolladura

| 012 | Portón trasero / puerta del maletero / Trasero Derecho<br>Material : Aleación de aluminio | | Abolladura | Reparar | 129,00 EUR |

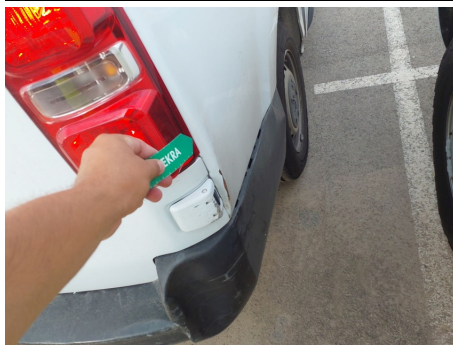
Aleta / Trasero Derecho / Abolladura

| 013 | Aleta / Trasero Derecho<br>Material : Acero | | Abolladura | Reparar | 306,00 EUR |

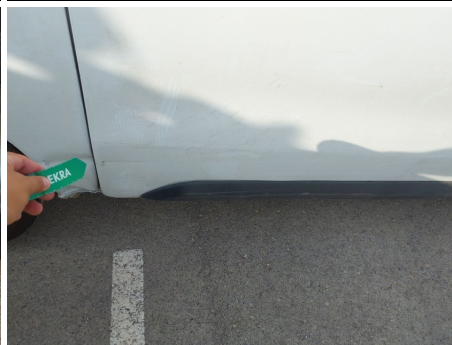
Puerta / Trasero Derecho / Abolladura

| 014 | Puerta / Trasero Derecho | | Abolladura | Reparar | 172,00 EUR |

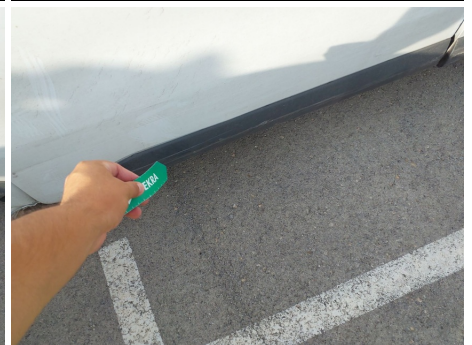
Moldura de puerta / Trasero Derecho / Rayado

| 015 | Moldura de puerta / Trasero Derecho<br>Material : Plastico | | Rayado | Pintar | 24,00 EUR |

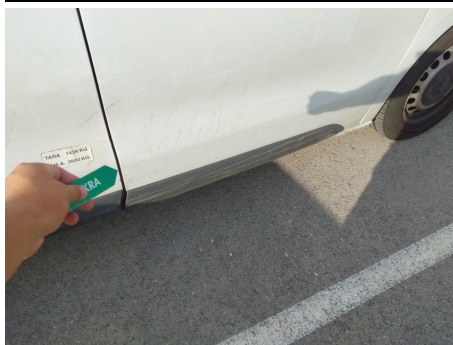
Puerta / Delantero Derecho / Abolladura

| 016 | Puerta / Delantero Derecho | | Abolladura | Reparar | 158,00 EUR |

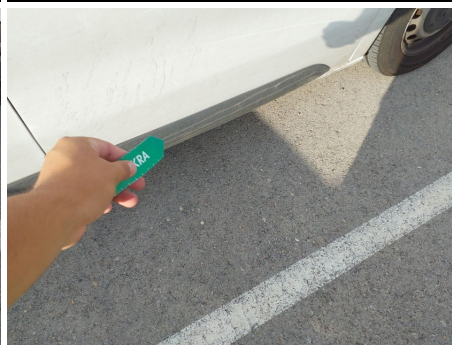
Moldura de puerta / Delantero Derecho / Roto

| 017 | Moldura de puerta / Delantero Derecho | | Roto | Sustitución | 110,28 EUR |

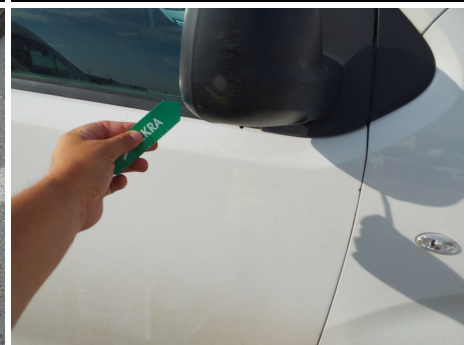
Carcasa del espejo de la puerta exterior / Derecha / Rayado

| 018 | Carcasa del espejo de la puerta exterior / Derecha | | Rayado | Pintar | 24,00 EUR |

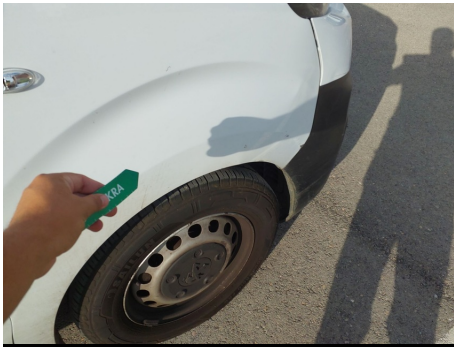
Aleta / Delantero Derecho / Abolladura

| 019 | Aleta / Delantero Derecho | | Abolladura | Reparar | 172,00 EUR |

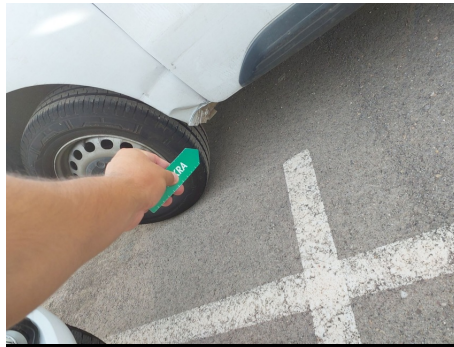
Estribo / Derecha / Abolladura

| 020 | Estribo / Derecha | | Abolladura | Reparar | 258,00 EUR |
