# MG

ZS

VIN:LSJWS4394SZ278273

## Détails de l'inspection

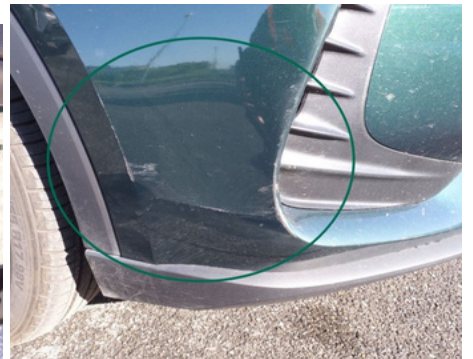
Pare-chocs / Avant / Rayure

#	Élément	Do mma g e	Correction
001	Pare-chocs / Avant	Rayure	Peinture
002	Grille de pare-chocs / Avant	Cassé	Echange

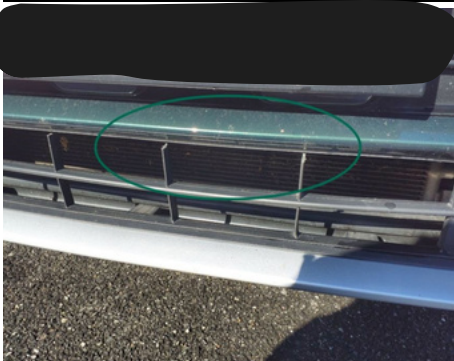
Grille de pare-chocs / Avant / Cassé

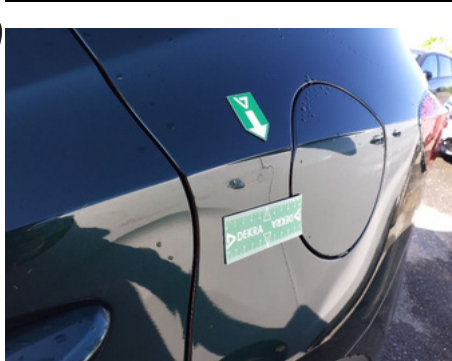
003 Aile / Arrière Gauche

Enfoncement

Aile / Arrière Gauche / Enfoncement

Smart repair

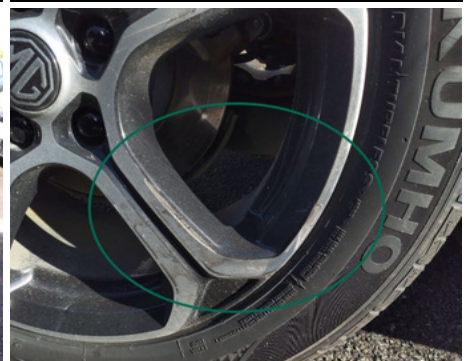
004 Jante / Arrière Droit  
DiamètreJante/Pneu : 17 " / Surface : Usiné (peint ou non peint)

Rayure

Jante / Arrière Droit / Rayure

Réparation

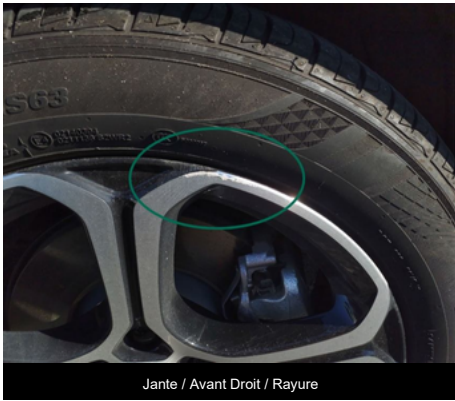
005 Jante / Avant Droit  
DiamètreJante/Pneu : 17 " / Surface : Usiné (peint ou non peint)

Rayure

Jante / Avant Droit / Rayure

Réparation

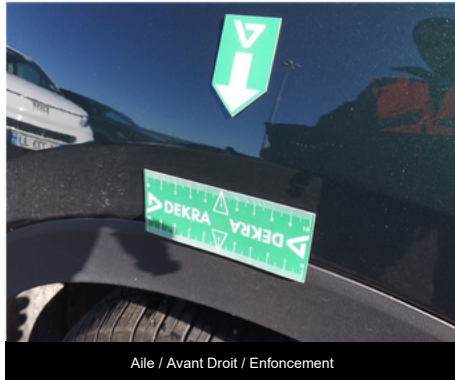
006 Aile / Avant Droit

Enfoncement

Aile / Avant Droit / Enfoncement

Smart repair
